## **VALORACIÓN Y CRITERIOS DE INTERVENCION**

### **FASE 1 PLAN DE MOVILIDAD INCLUSIVA DE LA SEDE CENTRAL DE LA ESCUELA TECNOLÓGICA INSTITUTO TÉCNICO CENTRAL ETITC.**

#### **MEMORIA TÉCNICA**

#### **ESCUELA TECNOLÓGICA INSTITUTO TÉCNICO CENTRAL**

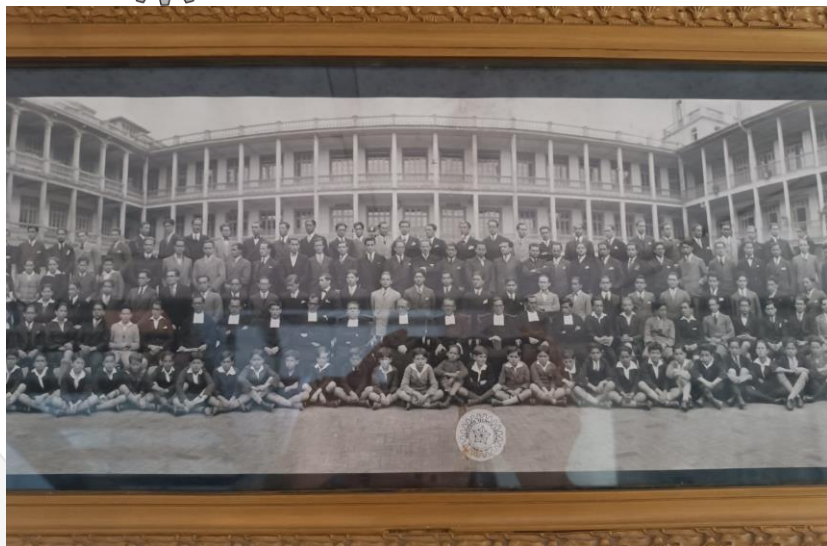
**Figura 5.** Fotografía donde se aprecia que el bloque D no contaba con 4 piso originalmente.

Es de aclarar que la intervención específica se localiza en la cuarta planta del bloque D la cual originalmente era la cubierta del tercer piso (**Fig. 5**), y hacia el costado del patio central se ubicaba una terraza de similares dimensiones a la que se ubica junto a la mansarda. La construcción de los salones del cuarto piso bloque D es producto de obras realizadas según registro después de 1970 (**Fig. 6**).

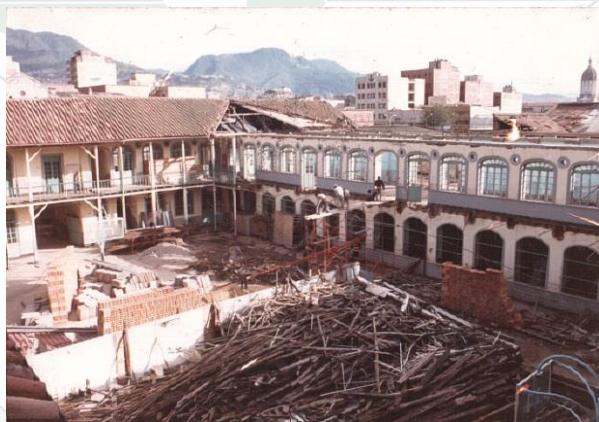
**Figura 13.** Trabajos realizados para el cambio de los corredores perimetrales, las cubiertas y el reforzamiento de los muros (Años 80'S)

El espacio de intervención se enmarca por una arquitectura modulada donde se respeta un lenguaje uniforme para las carpinterías de puertas y ventanas, con la utilización de arcos rebajados para los vanos, su zócalo con textura tipo mampostería de gran formato, las molduras decorativas con que cuenta tanto el zócalo como las puertas y ventanas que dan un gran realce y detalle a las fachada de estos bloques, no obstante, se han perdido en los cuerpos norte y sur los óculos u ojos de buey circulares que alternaban con los arcos, posiblemente resultado de la intervención estructural realizada en la década de los ochenta en estos edificios, ya que como se observa en la fotografía (**Fig. 13**), estos elementos rompen la continuidad de los muros de carga.
