## PERFIL DE PROYECTO

**FORTALECIMIENTO DEL PISCC MUNICIPAL MEDIANTE EL MANTENIMIENTO, MODERNIZACIÓN Y REPOSICIÓN DEL SISTEMA DE CÁMARAS DE SEGURIDAD Y VIDEOVIGILANCIA EN EL MUNICIPIO DE MOCOA.**

### JUSTIFICACIÓN DE PUNTOS DE CAMARA

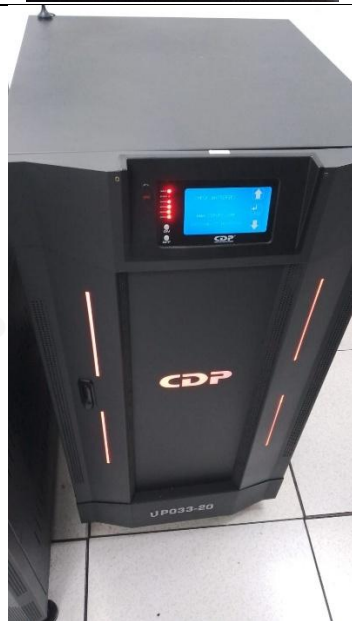
| | | Mantenimiento de UPS de centro de mando. | |

| ANEXO TECNICO 14 | | | | |
|---|---|---|---|---|
| SERVICIO DE MANTENIMIENTO DE UPS DE 10KVA DE CENTRO DE MANDO MODELO UPO33-20 CDP | Se realizarán pruebas de transferencia, validación de operación bajo carga y limpieza técnica interna del equipo, con el fin de restablecer las condiciones normales de funcionamiento. En caso de evidenciar falla en el módulo de comunicación, se contempla su ajuste, reparación o sustitución, garantizando la recuperación del monitoreo del equipo. Estas actividades son necesarias para asegurar la continuidad del respaldo energético, la protección de los equipos críticos del sistema CCTV y la correcta supervisión del estado operativo de la UPS | UND | 1 | \$ 9,700,808 |
