| <b>Institución Universitaria de Santa Marta</b><br>Educación que permanece | <b>FORTALECIMIENTO INSTITUCIONAL MEDIANTE LA ADECUACIÓN Y DOTACIÓN DE ESPACIOS ACADÉMICOS EN LA ETAPA INICIAL DE LA USM DE SANTA MARTA</b> | |

## **INFORME DE DIAGNÓSTICO ESTRUCTURAL DE LA INSTITUCIÓN UNIVERSITARIA DE SANTA MARTA (USM)**

**INSTITUCIÓN EDUCATIVA DISTRITAL INEM SIMÓN BOLÍVAR, SECTOR MAMATOCO, SANTA MARTA, MAGDALENA**

**LIBARDO AUGUSTO TRIGOS RAMIREZ**  
**INGENIERO CIVIL**  
**MAGÍSTER EN CONSTRUCCIÓN**  
**ESPECIALISTA EN ANÁLISIS Y DISEÑO DE ESTRUCTURAS – M.P. 54202141500NTS**  
**SANTA MARTA, MAGDALENA**  
**Versión No. 2 - JULIO DE 2026**

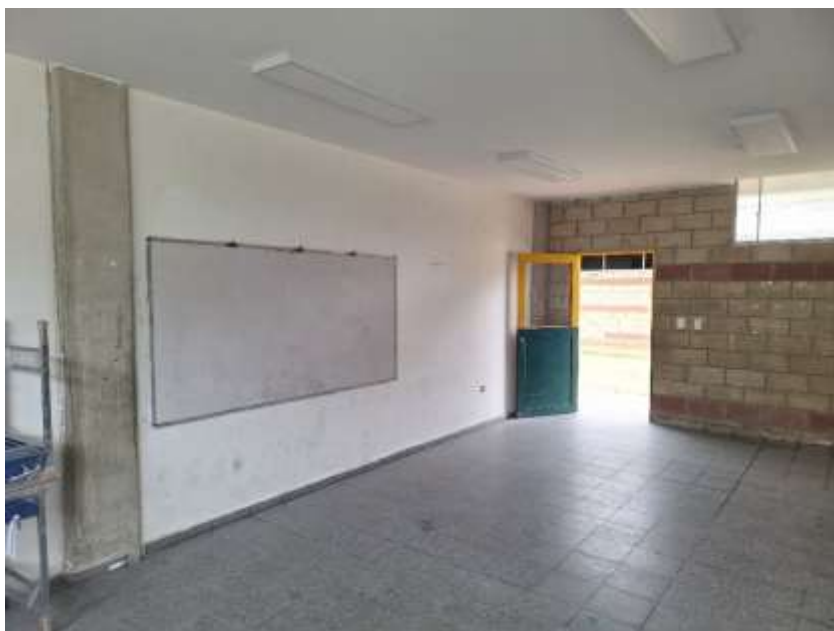
**Figura 6. Estado actual del bloque C**

Se observa desprendimiento localizado del zócalo respecto del piso, correspondiente a un acabado. En los paños de mampostería visibles no se identifican grietas diagonales, aplastamientos ni separación generalizada respecto del pórtico.

En la viga aérea del bloque C se ejecutará la corrección del ingreso de agua, limpieza de la superficie, secado técnico, resane del acabado y aplicación del sistema de protección e impermeabilización compatible. El registro visual no muestra fisuración estructural, corrosión expuesta ni pérdida de sección.

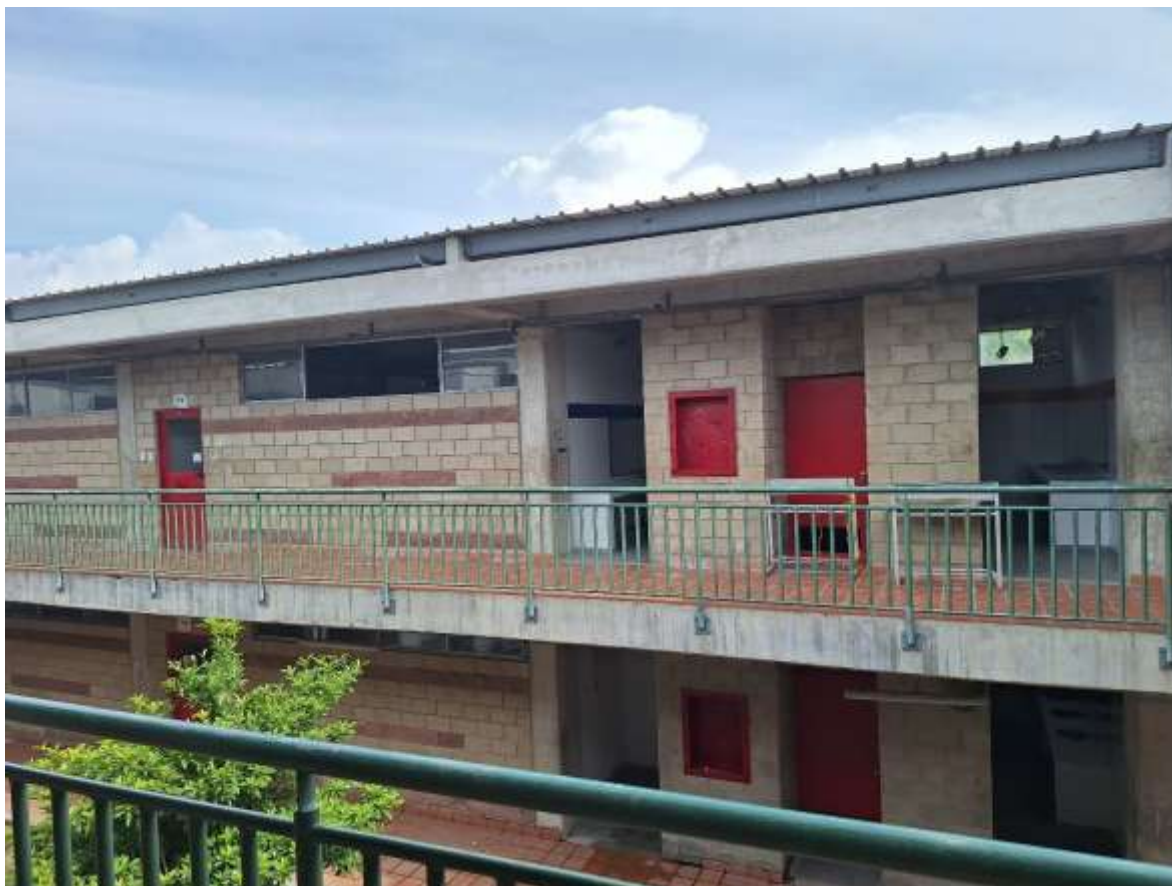
**Figura 14. Estado actual del bloque G**

No se evidencia ningún tipo de falla estructural en la edificación.

En el muro de cuchilla del bloque G se ejecutará limpieza biocida, eliminación de la fuente de infiltración y escorrentía, sellado de puntos de ingreso, impermeabilización y reposición del acabado transpirable. La solución elimina la causa de la humedad y conserva el muro existente.

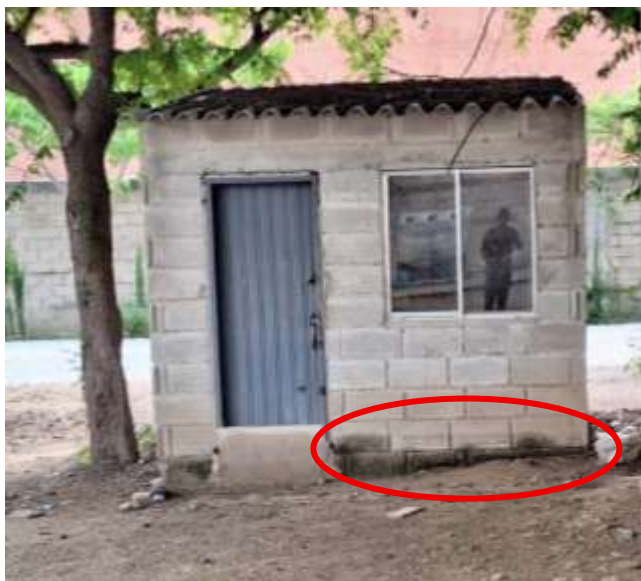
Las casetas y garitas son unidades de un nivel construidas principalmente con mampostería de unidades de concreto. Presentan elementos de amarre visibles; tipo mampostería confinada. Los hallazgos se concentran en humedad, degradación de acabados, deterioro localizado de unidades y presencia de agentes xilófagos en componentes susceptibles.

Las garitas presentan deterioro de mantenimiento localizado. La solución comprende corrección de pendientes y escorrentías, saneamiento de humedad, resane de juntas, reposición puntual de unidades deterioradas, renovación de acabados y mantenimiento de cubiertas.
