**ANÁLISIS HIDROLÓGICO Y RECOMENDACIONES PARA  
LA ESTABILIZACIÓN DE CAUCES EN ALGUNAS CUENCAS DE  
LA JURISDICCIÓN DE CORANTIOQUIA.**

**INFORME FINAL**

**UNIVERSIDAD  
NACIONAL  
DE COLOMBIA**

**Convenio No. 1506-87 de 2015**

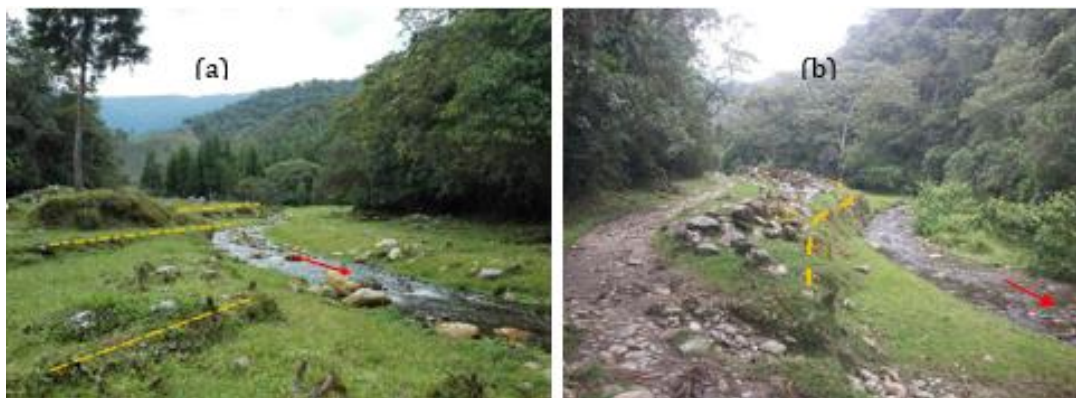
El sitio 1 se encuentra ubicado 200 m aguas arriba de la cañada Honda y muestra un cauce ligeramente sinuoso con tres niveles de terrazas aluviales (Figura 5a) de no más de un metro de altura, sin intervenciones antrópicas y una estabilidad alta, con un lecho de gravas acorazado (Figura 6), con cantos superpuestos, de tamaño aproximado 60 cm, al parecer de tipo coluvial ya que se aprecian también en la planicie de inundación. La planicie es de ancho reducido (unos 30 a 50 m) y el cauce apenas alcanza unos 4 m de

ancho (Figura 5b). Los procesos observados en este punto no generan ningún riesgo para la estabilidad de la zona; el mismo paisaje continúa hasta el sitio 2.

Figura 5. Terrazas aluviales, 200 m aguas arriba de la entrada a la reserva Alto de San Miguel (Sitio 1), valle encañonado.

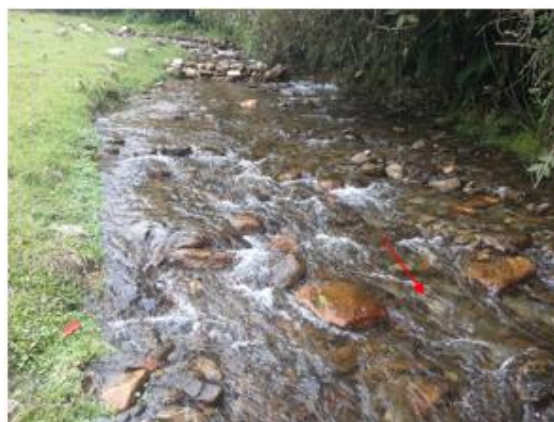
Figura 6. Lecho acorazado, 200 m aguas arriba de la entrada a la reserva Alto San Miguel (sitio 2).

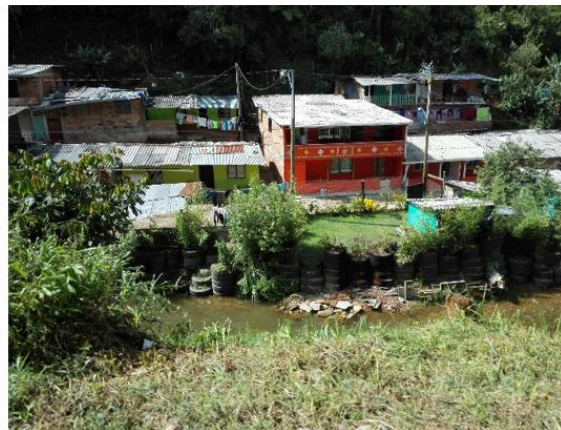
Aguas abajo de la vereda La Clara, el lecho exhibe material más grueso (Figura 14) en un ancho más reducido (unos seis metros) y los taludes muestran buena protección vegetal, indicando una mayor estabilidad. 800 m aguas abajo se observan obras artesanales de protección de orillas (Figura 15), tal vez conformadas antes de la construcción de las tres presas de control.

Figura 15. Obras de protección de orillas.

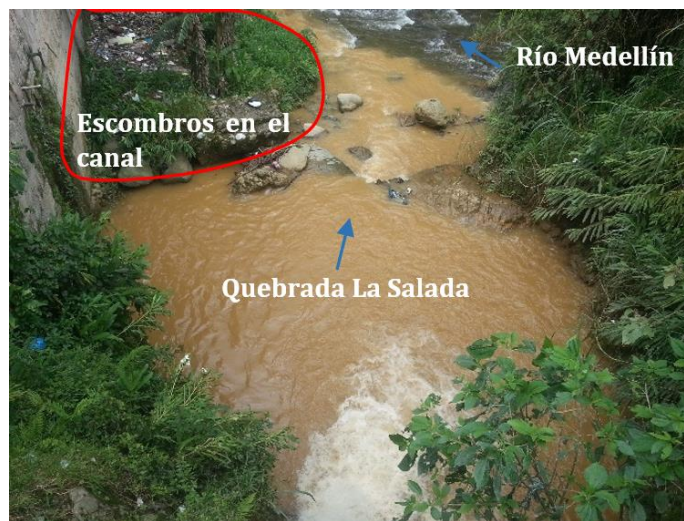
50 metros aguas abajo del puente de acceso a la vereda La Clara está localizada la entrega de la quebrada La Salada sobre la margen izquierda del río Medellín (sitio 10). La descarga presenta dos caídas sucesivas de unos 1.5 m, indicando el alto gradiente de la quebrada. Al momento de la visita, la turbidez de las aguas de la quebrada era mayor que la del río, probablemente taludes inestables en su cuenca (Figura 16). En la entrega, no se observaron procesos de socavación del lecho debidos a las caídas, pero si se encontraron escombros de origen antrópico.

Figura 16. Entrega quebrada La Salada al río (sitio 10).

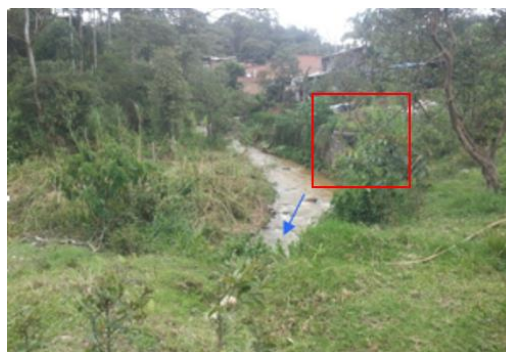
Unos 450 m aguas abajo del caserío La Clara se observa, por la margen izquierda, una llanura de inundación más definida y más amplia, con vegetación predominante baja, mientras que en la margen derecha existe una pequeña planicie seguida de un talud con árboles que alcanzan más de cinco metros de altura (sitio 11). Las únicas obras registradas son unos muros en llantas usados como protección marginal (recuadro en Figura 19 ).

Figura 19. Río Medellín aguas abajo de la vereda La Clara (sitio 11).

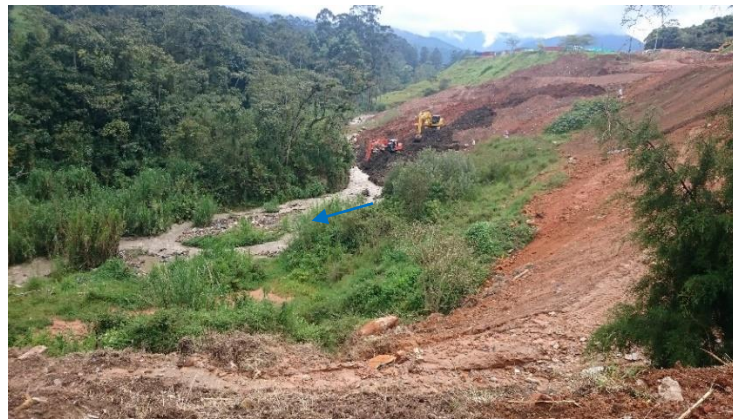
En la Figura 20 se observa la ejecución de un lleno de tierras sobre la margen izquierda del río Medellín (sitio 12), realizado con maquinaria, probablemente para uso comercial. Esta obra, ubicada 480 metros aguas abajo del sitio anterior, ocasionó la invasión del cauce (80%) y se aprecia otra máquina removiendo el material que ingresó al canal. Al momento de la visita, las aguas aún estaban bastante turbias por el sedimento fino proveniente del talud. Se recomienda un control sobre las actividades de lleno y conformación de dicho depósito, así como verificar los retiros al río.

Figura 20. Lleno en la margen izquierda del canal (sitio 12).

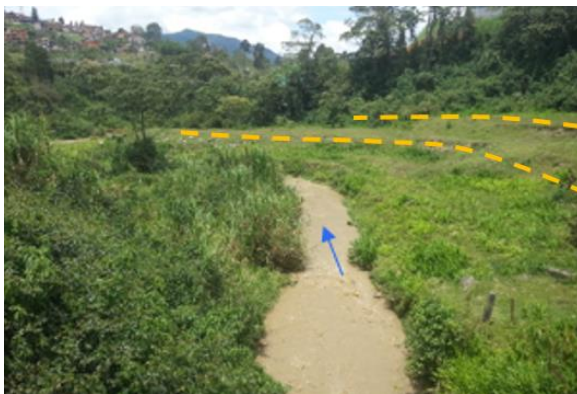
El sitio 13 y 14 están separados un kilómetro entre ellos y distan un kilómetro de sitio anterior. En este tramo de 3.0 km se encuentra un puente veredal en concreto que cruza el río desde donde se tomó la foto mostrada en la Figura 21; también se encuentra la vía a Caldas margen izquierda (Figura 22) y un parqueadero Industrial de Sofasa margen derecha (Figura 22). En general el sector se encuentra más o menos estable, la planicie cubierta por vegetación rastrera y el canal con un ancho aproximadamente constante de cinco metros.

Figura 21. Terrazas aluviales aguas abajo del puente veredal (sitio 13).

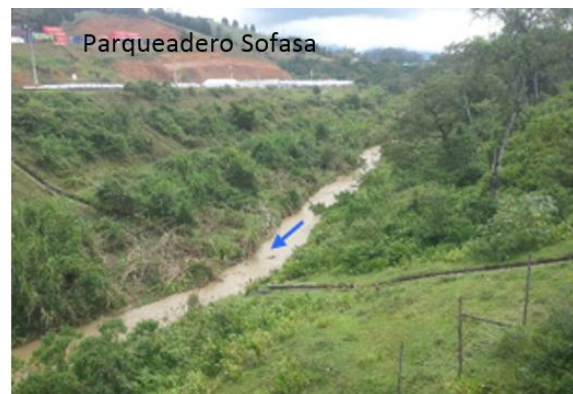
Figura 22. Aspectos del canal del río Medellín en el sector de parqueadero Sofasa (sitio 14).

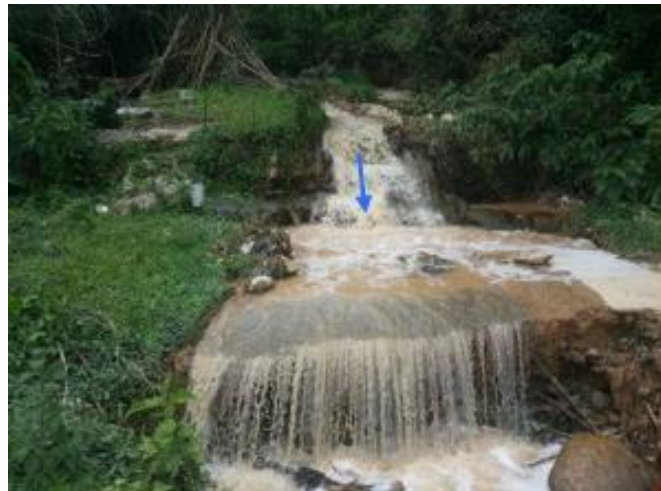
900 metros aguas abajo del sitio 14 (puente sobre la vía hacia el Alto de Minas) se encuentra localizada una descarga de aguas contaminadas (sitio 15) provenientes del área urbana de Caldas (Figura 23); aguas arriba de ésta descarga existe una planicie de inundación extensa que actualmente se encuentra libre de invasiones antrópicas.

Figura 23. Descarga de aguas residuales al río Medellín cerca a la quebrada La Chuscala (sitio 15, municipio de Caldas).

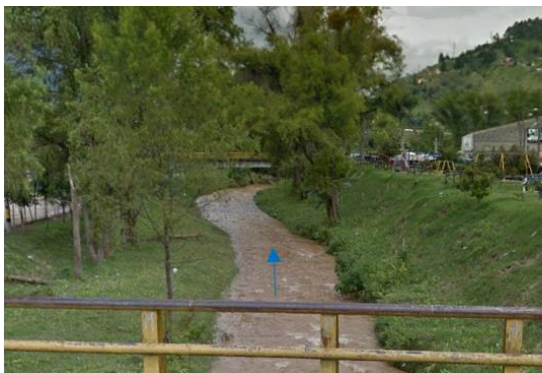
700 metros aguas abajo del sitio anterior se observa el río Medellín sobre el puente de la calle 134 Sur (sitio 16); en este sector el río presenta un alineamiento levemente sinuoso con una pendiente estimada menor al 1% y un ancho de seis metros, su planicie de inundación (Figura 24) tiene un ancho reducido (menor a seis metros). Unos 380 metros aguas abajo, en el sitio 17, se observa un paisaje con características similares a las anteriormente descritas; sin embargo, la margen izquierda tiene una pendiente elevada y en su cima se asientan algunas viviendas, aunque no hay signos evidentes de inestabilidad de dicho talud (Figura 25).

Figura 24. Vista sobre puente de la calle 134 Sur (sitio 16).

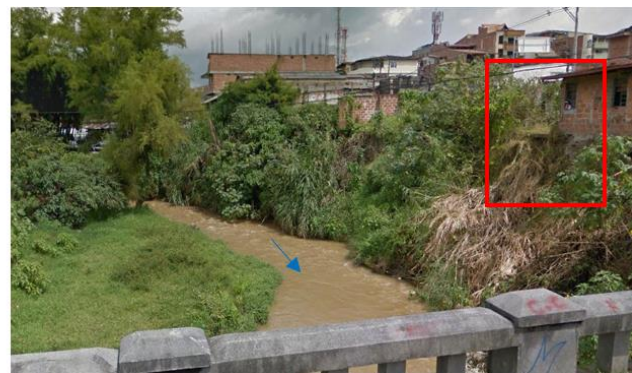
Figura 25. Vista sobre el puente calle 130 Sur (sitio 17).

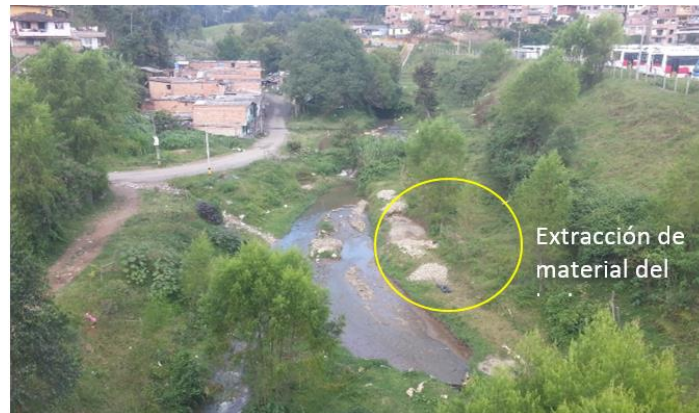
El sitio 18 (Figura 26) corresponde a la quebrada La Miel vista desde la nueva vía a Caldas, donde se observa la extracción de material de la quebrada (cantos rodados) con diámetros inferiores a 10 cm.

Figura 26. Quebrada La Miel, vista desde el puente de la variante de Caldas (sitio 18).

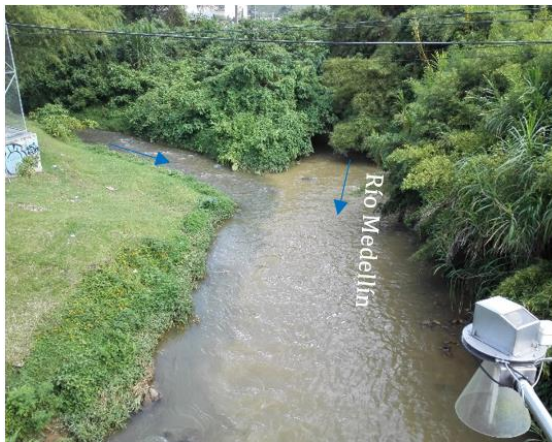
El sitio 19 (29) corresponde a la descarga de la quebrada La Miel al río Medellín ubicada muy cerca de la carrera 49 con calle 125 sur. Allí la quebrada entrega con un ancho de tres metros aproximadamente y una pendiente suave (menor al 1%); los tamaños depositados en el lecho varían de 5 a 30 30 centímetros. El río Medellín tiene ocho metros de ancho aproximadamente y una pendiente similar a la de la quebrada y su cauce está rodeado de abundante vegetación.

Figura 29. Confluencia de la quebrada La Miel con el río Medellín (sitio 19).

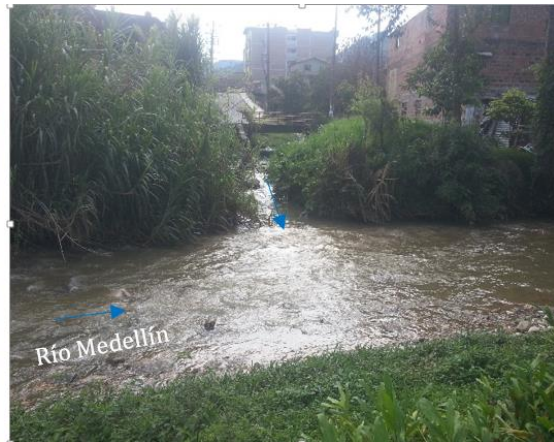
Figura 30. Confluencia de la quebrada La Valeria con el río Medellín (sitio 20).

En este sitio se encuentra ubicada la estación de medición de niveles de la red SIATA identificada con el código 106; nótese también la diferencia en el color de las aguas, más claras (color amarillo) las del río por su mayor contenido de sedimentos finos de origen mineral y además, observe la longitud de mezcla (unos 40 m) de las dos aguas en el sitio de la confluencia. El sitio 20 (Figura 30), ubicado 100 m aguas abajo de la quebrada La Miel, corresponde a la descarga de la quebrada La Valeria, la cual tiene un ancho de

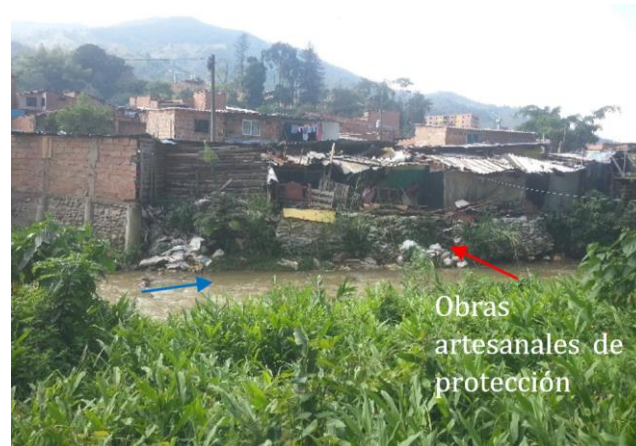
Figura 33. Obras de protección artesanal al margen del río Medellín (sitio 21).

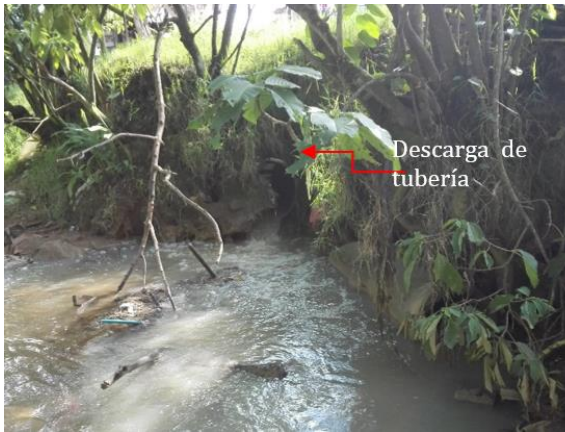
En la Figura 35 (sitio 22) se muestra una descarga considerable de aguas residuales desde una tubería de un diámetro de 24"; la Figura 36 muestra un pequeño caño colector de aguas residuales en el barrio La Inmaculada, donde se aprecian también las tuberías que vierten directamente desde las viviendas. Por otra parte, en la Figura 37 se aprecia una corriente de agua proveniente del municipio de Caldas que llega en un aparente alto estado de contaminación (por su color y olor) al río. Esta situación es frecuentemente observada durante los recorridos, lo cual requiere mayor atención y control por parte de las autoridades. A unos 50 m aguas abajo del sitio 23, se observa un edificio de 3 pisos (sitio 24, Figura 38), cuya base se encuentra dentro del río sobre la margen izquierda. Este muro se observa deteriorado y con señales de socavación, por lo que se hace necesario revisar el estado del mismo. Esta situación se observa en los alrededores donde las viviendas tienen terrazas o patios sobre el cauce del río, lo que genera un riesgo por

Figura 35. Descarga de tubería con aguas residuales sobre margen izquierda del río Medellín (sitio 22).

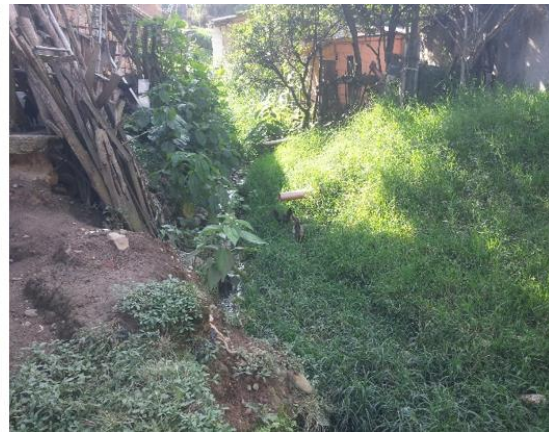
Figura 36. Caño con aguas residuales ubicado en el barrio La Inmaculada (sitio 22).

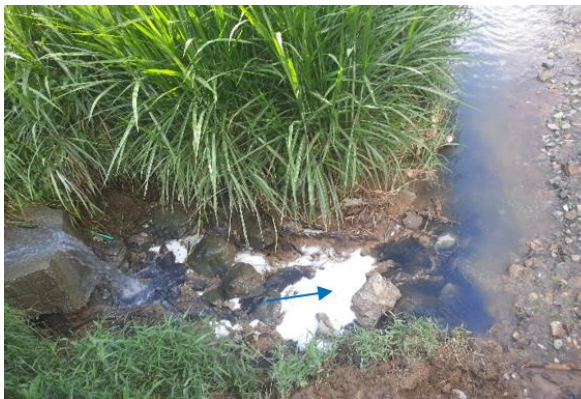
aguas residuales (sitios 22, 23, separados aproximadamente 650 m) pues estas viviendas no tienen alcantarillado sanitario.

Figura 37. Descarga aguas contaminadas cerca a cl. 113 Sur con cra. 50 de Caldas (sitio 23).

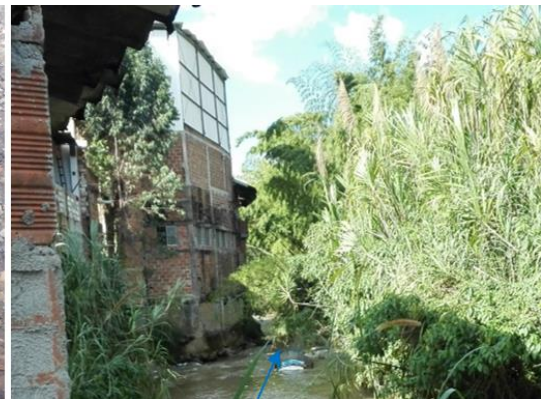
Figura 38. Edificio de tres pisos con muro socavado (sitio 24).

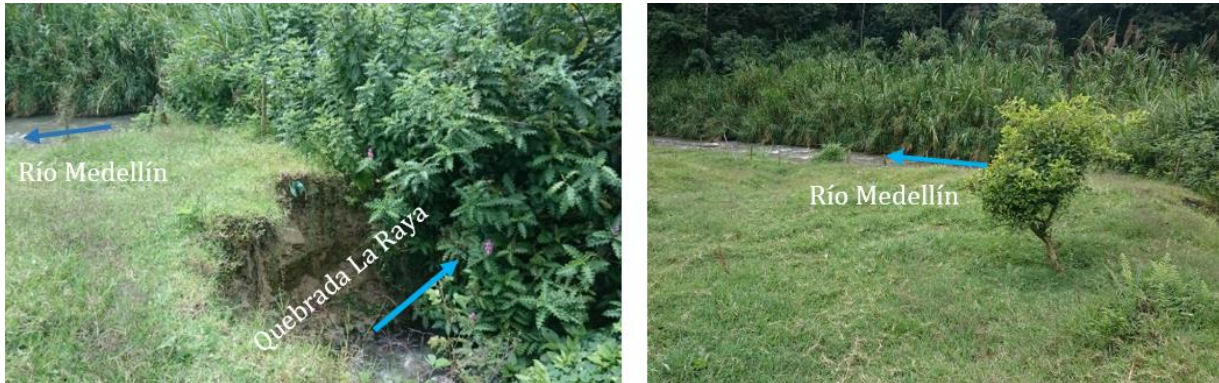
El sitio 25 corresponde a la descarga de la quebrada La Raya (Figura 39) cercana a la vía a La Tablaza en el municipio de la Estrella. El flujo de la quebrada llega al río con un ángulo cercano a 90°. En este sitio el material de fondo que predomina en el lecho se compone básicamente de gravas gruesas a finas, con diámetro promedio de siete centímetros. La descarga se encuentra rodeada de abundante vegetación por lo que fue difícil apreciar el punto exacto donde confluyen las corrientes.

Figura 39. Descarga quebrada La Raya en río Medellín (sitio 25).

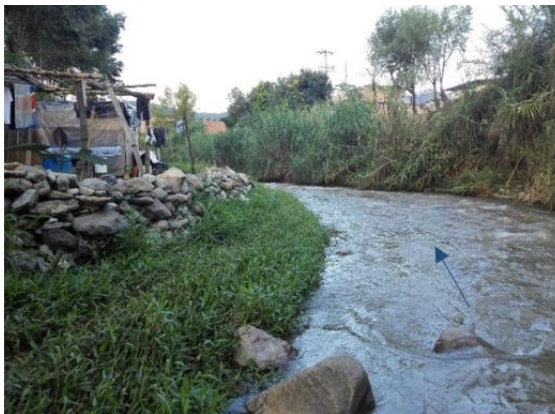
El sitio 26 (Figura 40) está ubicado en el corregimiento La Tablaza, municipio de La Estrella, 750 m aguas abajo de la descarga de la quebrada La Raya; allí se observa una vivienda rudimentaria construida en madera sobre una barra del río, por lo que se

encuentra en alto riesgo ya que el nivel medio del agua se encuentra muy cerca a la cota de piso y durante un evento hidrológico de incluso una recurrencia frecuente el río podría desbordar y arrastrar la estructura.

Figura 40. Vivienda ubicada en una barra del río en el sector La Tablaza (sitio 26)

Los habitantes le han construido una pequeña obra de protección la cual es totalmente inapropiada por los tamaños de los materiales y su método de construcción; teniendo en cuenta esta situación, la recomendación es evacuar inmediatamente las personas que habitan ese lugar.

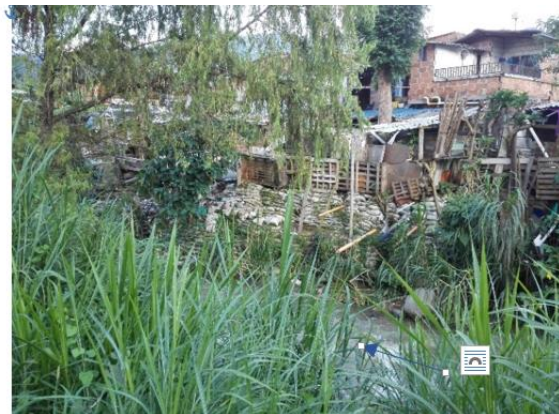
El sitio 27 (Figura 41), ubicado sobre la margen derecha del río a unos 130 m aguas abajo del sitio 26, muestra una serie de viviendas cuyos solares se extendieron hasta el canal del río, utilizando como apoyo, llantas y muros en bolsarenas. En este sitio existe la posibilidad que los sacos se rompan y la fundación colapse. Finalmente en la misma Figura 41 se pueden observar tuberías de aguas residuales que salen de las viviendas directamente al río.

Figura 41. Viviendas en la margen derecha del río Medellín sector La Tablaza (sitio 27).

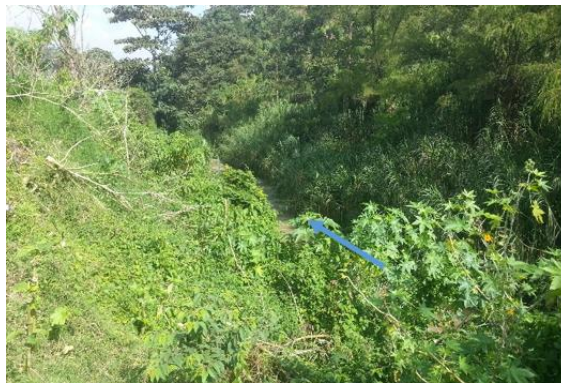
Desde este sitio y hasta aproximadamente 420 m aguas abajo (sitio 32) el río se encuentra estable, encañonado, con abundante vegetación (Figura 47), con taludes de pendiente fuerte a ambos lados.

Figura 47. Paisaje típico en el tramo intermedio entre los sitios 31 y 32.

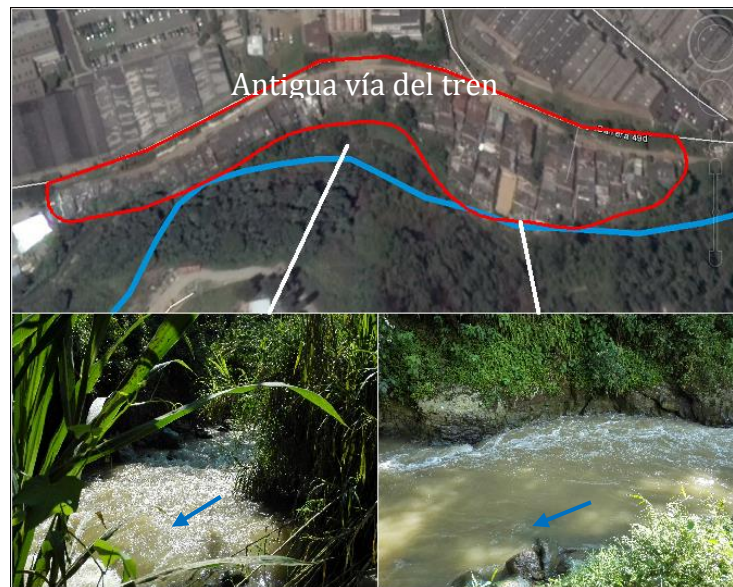
En la margen derecha de la antigua vía del tren actual carrera 49 d del municipio de La Estrella se encuentra el barrio Sierra Morena (Figura 48) donde algunas viviendas se encuentran junto al río; el canal se estrecha debido a un afloramiento rocoso en la margen derecha y el lecho presenta una mayor pendiente. La presencia de grandes rocas (0.5 – 1.5 m) permite disipar la energía adquirida por el incremento en la pendiente y la reducción

Figura 48. Localización general sector industrial Sierra Morena, sitio 32.

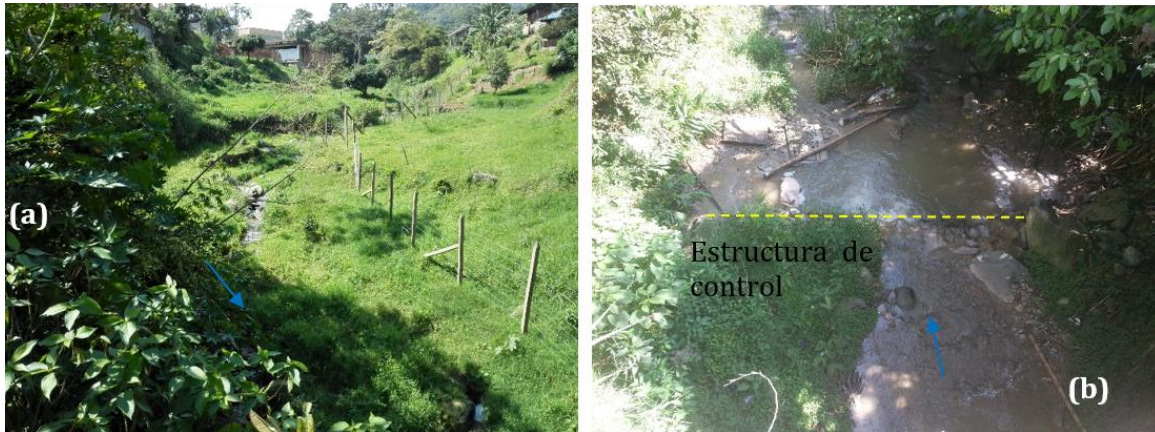
Unos 250 m aguas abajo sobre la antigua vía del ferrocarril se encuentra un puente que cruza la quebrada La Bermejala (sitio 33). Desde este sitio se observa hacia aguas arriba de la corriente un canal con alta pendiente (canal torrencial), además de una terraza abandonada (Figura 50a). La vegetación abundante observada alcanza a ocultar los tamaños grandes de roca que se encuentran reposando en el lecho. Vista aguas abajo se

nota una reducción en la pendiente, probablemente menor al 2% (Figura 50b); también se observa un control en el lecho, que el flujo supera y cae creando un pozo, a partir de allí se da la reducción de pendiente mencionada.

Figura 50. Cauce de la quebrada La Bermejala (sitio 33).

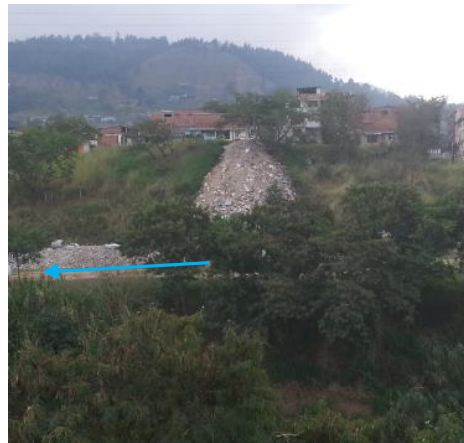
Figura 57. Botadero de escombros en margen derecha del río, sector unidad deportiva Tulio Ospina (Bello)

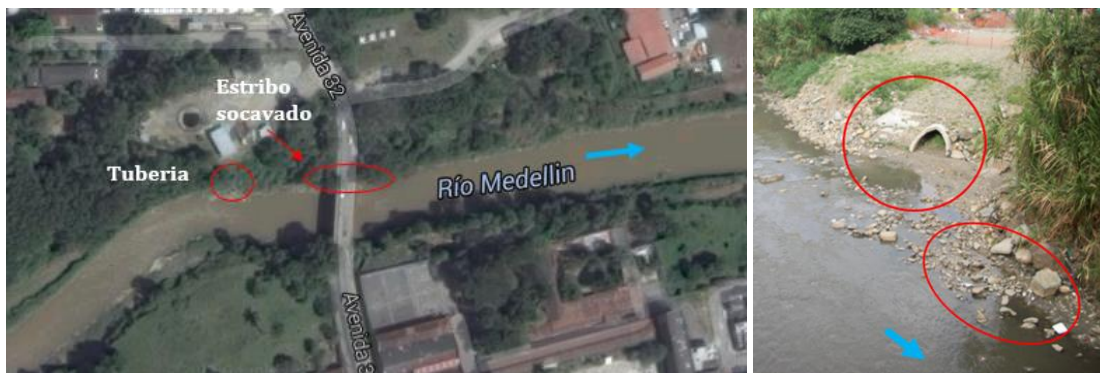
En el puente Niquía – Machado, avenida 32 en Copacabana el río tiene un ancho de 22 m aproximadamente, las bancas están protegidas con vegetación y tienen una altura de unos diez metros. A unos 50 m aguas arriba del puente, por la margen izquierda se encuentran restos de una tubería tapada, correspondiente a las obras en la margen izquierda del canal (Figura 58), y se evidencia la formación de barras aledañas a este punto.

Figura 58. Sitio 2, sector Bello-Copacabana, puente Niquía-Machado

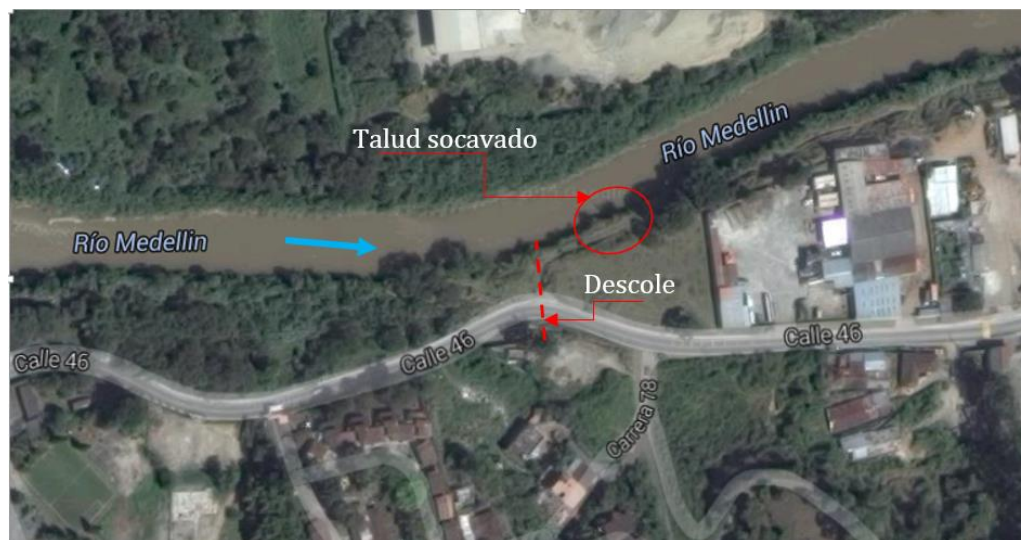
El sitio 4 (Figura 62) está ubicado unos 50 m aguas arriba del cruce de la calle 46 x carrera 78 de Copacabana. En este tramo el patrón de alineamiento del río es recto, con un ancho de 22 m aproximadamente, ambas márgenes sin placas y vegetación alta en la margen izquierda del canal. En la margen derecha se observa un talud vertical de unos cinco metros, el cual está socavado (Figura 63a). También se observa una tubería circular (descole) que actualmente no transporta flujo (Figura 63b), cuya distancia hasta la margen derecha del río es de 15 m. La tubería no tiene ningún tipo de protección en el tramo que la separa del río.

Figura 62. Río Medellín, sector calle 46 x carrera 78 de Copacabana

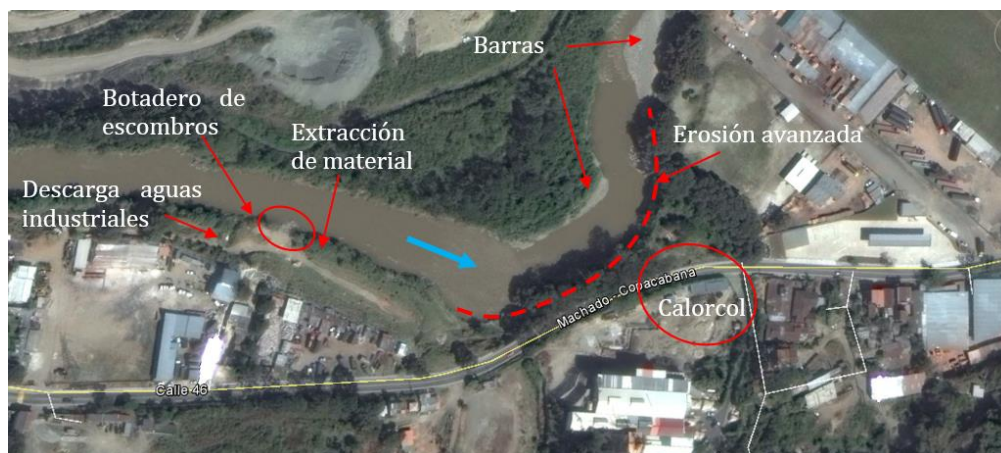
Figura 64. Sitios críticos río Medellín, Sector Calorcol (Copacabana).

En la vía Machado Copacabana se encuentra la empresa Calorcol (Figura 64) donde se presenta un problema de erosión del talud de la margen derecha. El río tiene una curvatura fuerte en el sector que propicia el crecimiento de una barra en la margen izquierda. En el sector (sitio 5) se visualizan barras puntuales, una descarga de aguas industriales, un botadero de escombros, y una zona de extracción de material aluvial en la margen derecha. La segunda barra de la margen derecha reduce el ancho de la sección de 40 m a 30 m.

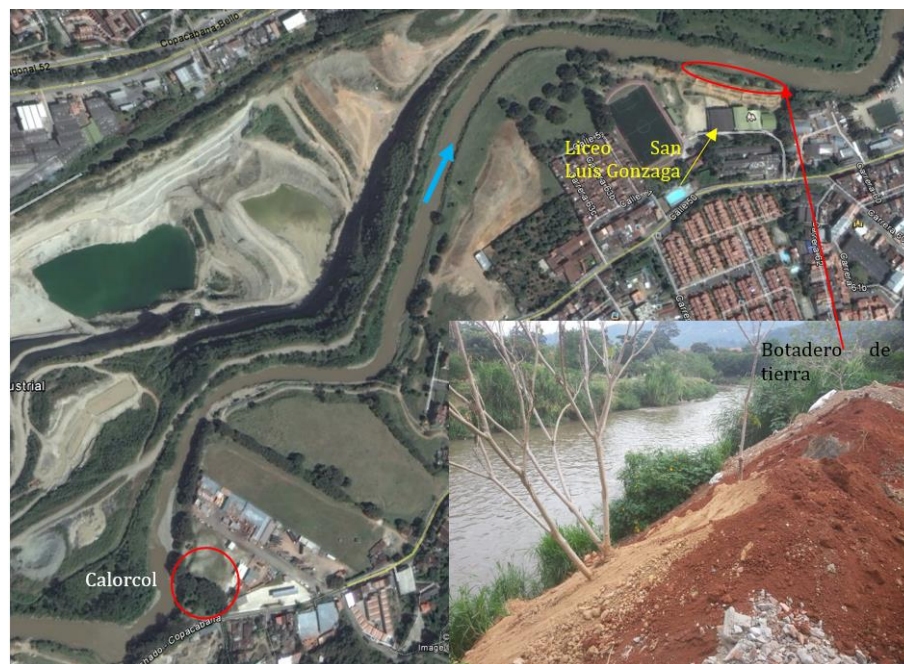
A unos 1500 m aguas abajo de la fábrica Calorcol – Copacabana se encuentra el sitio 6 donde se identificó un botadero de tierra en la margen derecha en las inmediaciones del liceo San Luis Gonzaga (Figura 68). En este sitio hay una cascada de rocas que crean un remanso al flujo por lo que se observa un flujo más tranquilo aguas arriba de las rocas.

En la margen derecha del canal, se dispusieron diferentes materiales de desecho en sin ningún tipo de control, de modo que en cualquier momento ese material se puede volcar sobre el río (Figura 68)

Figura 68. Río Medellín zona norte Liceo San Luis Gonzaga, Copacabana (Sitio 6).

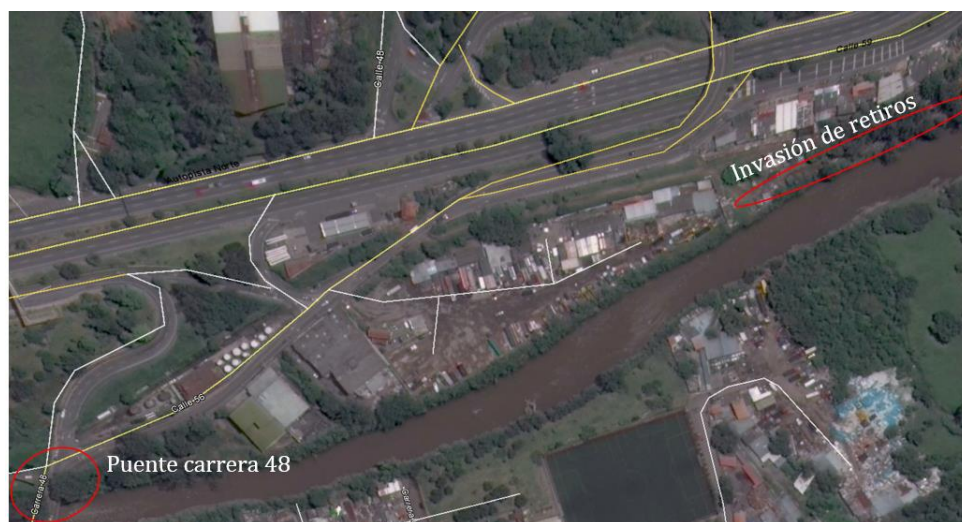
En el sitio 8, localizado 500 m aguas abajo del puente (cra. 48) que comunica Copacabana con la autopista, existe un barrio de invasión en la margen izquierda del río (Figura 73). Algunos de sus habitantes expresan que llevan 20 años en el lugar, tiempo durante el cual se han presentado dos crecidas del río; la última ocurrió hace 4 años y en esa crecida el nivel subió un poco más de tres metros, dicha margen se encuentra protegida con un jarillón artesanal en tierra de 80 m de longitud construido por los mismos habitantes para evitar inundaciones (Figura 74). A 20 m de la margen izquierda del río, se arrojan residuos sobrantes en el proceso de elaboración de materiales para fachada (Figura 74).

Figura 73. Río Medellín 500 m aguas abajo del puente carrera 48 Copacabana

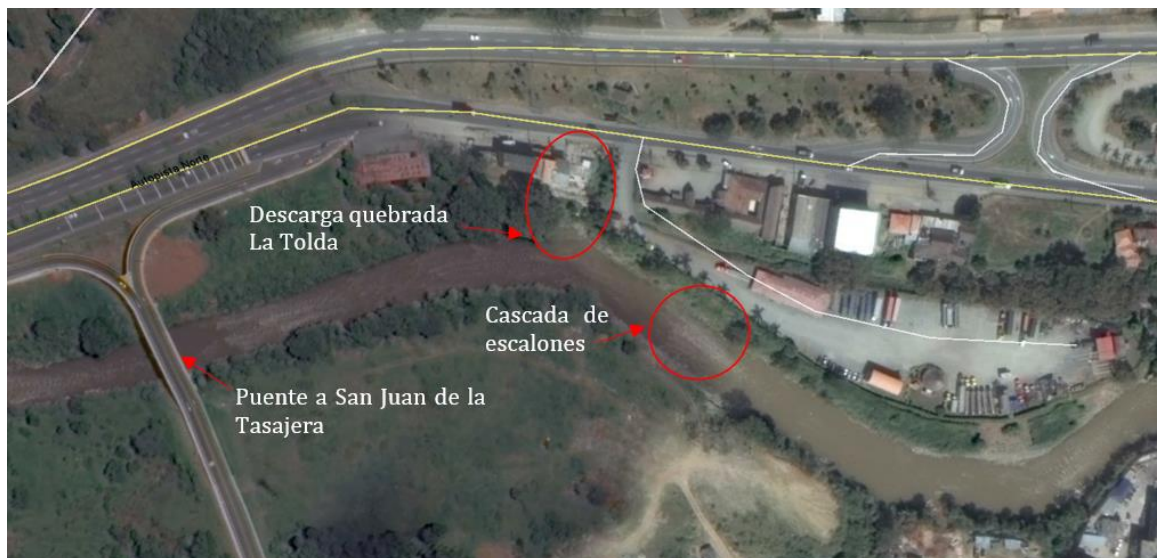
El sitio 9 (Figura 75) está localizado 215 m aguas abajo del puente de acceso a San Juan de la Tasajera y corresponde la descarga de la quebrada La Tolda, que entrega al río principalmente aguas residuales mediante un canal de 4.0 m de ancho y 3.0 m de altura (Figura 76), el cual se encuentra bastante deteriorado sobre todo hacia la descarga al río Medellín, donde se presenta una caída de aproximadamente dos metros, formando un pozo de socavación (Figura 76)

Figura 75. Río Medellín 215 m aguas abajo del puente de acceso a San Juan de la Tasajera

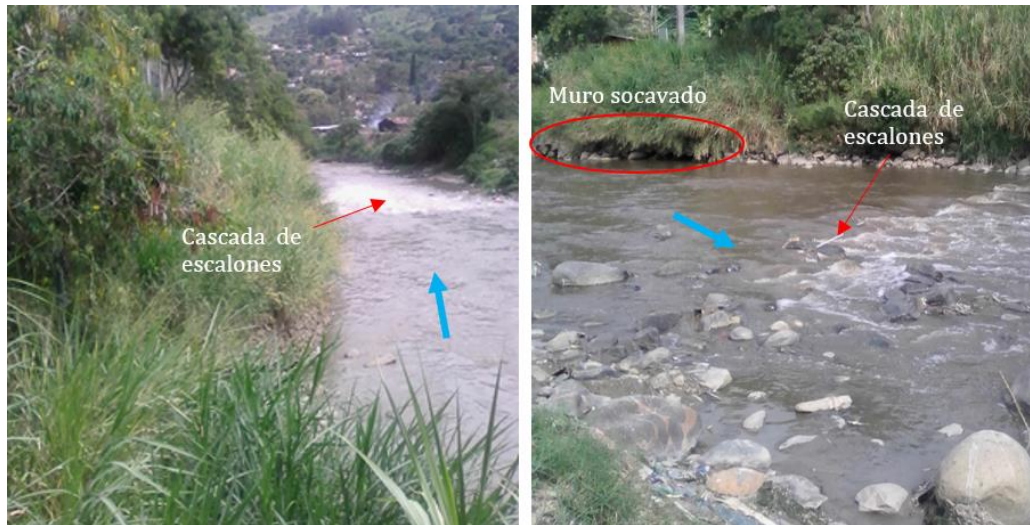
50 m aguas abajo de la descarga de la quebrada se evidencia una cascada natural de disipación (Figura 77) con grandes rocas en el lecho, lo cual puede dar indicios de que el río se está acercando a una formación rocosa, en este caso al ancón norte.

Figura 77. Cascada de escalones aguas abajo del puente de acceso a San Juan de la Tasajera

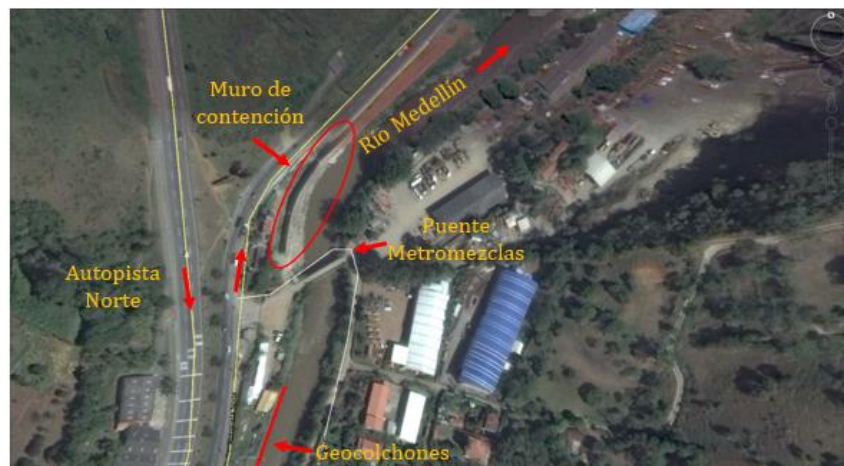
A la altura del puente del antiguo Metromezclas en la Autopista Norte (1 km antes de Comfama de Girardota, sitio 10), se identificaron dos obras de protección marginal operando de manera correcta, ambas sobre la margen izquierda del río Medellín (Figura 78).

Figura 78. Obras de protección marginal aguas arriba y aguas abajo del puente de Metromezclas.

La primera de las obras se localiza aguas arriba del puente del antiguo Metromezclas (Figura 78) y consiste de una serie de Geocolchones que se colocaron en la margen izquierda para controlar el proceso erosivo que afectaba las obras de infraestructura que se encuentran en esa orilla del río: 1) la Línea Férrea y 2) la Autopista Norte.

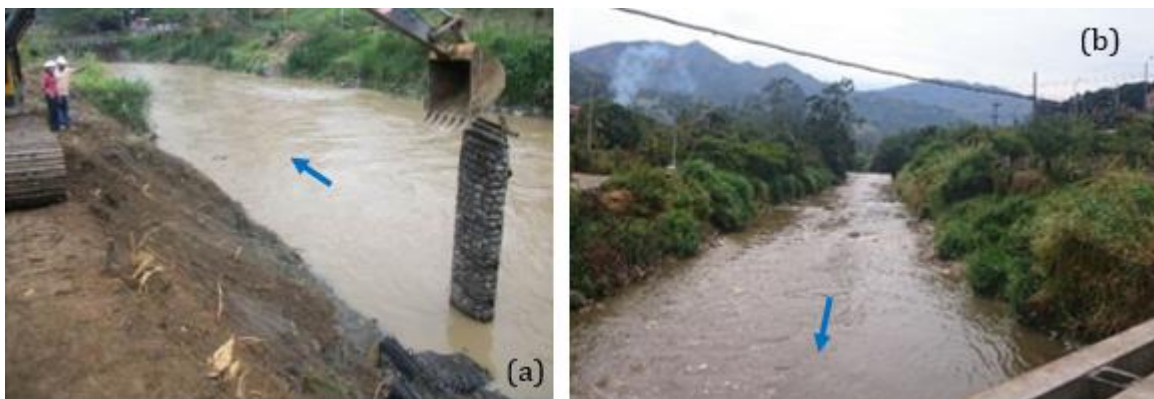
*“Los Geocolchones se dispusieron tanto sobre el lecho del río (3 m hacia el centro del cauce) como sobre el talud a proteger, hasta la cota del nivel máximo de la creciente de diseño, es decir una altura aproximada de 6 m respecto al lecho del río. Los Geocolchones se modularon de 1m de ancho por 3m de largo y debían anclarse al terreno para evitar la socavación local”.* La Figura 79a y Figura 79b muestran respectivamente, el talud protegido con Geocolchones (2013) y el estado actual (2015).

Figura 79. (a) Sitio durante las intervenciones (2013) y el estado actual (2015).

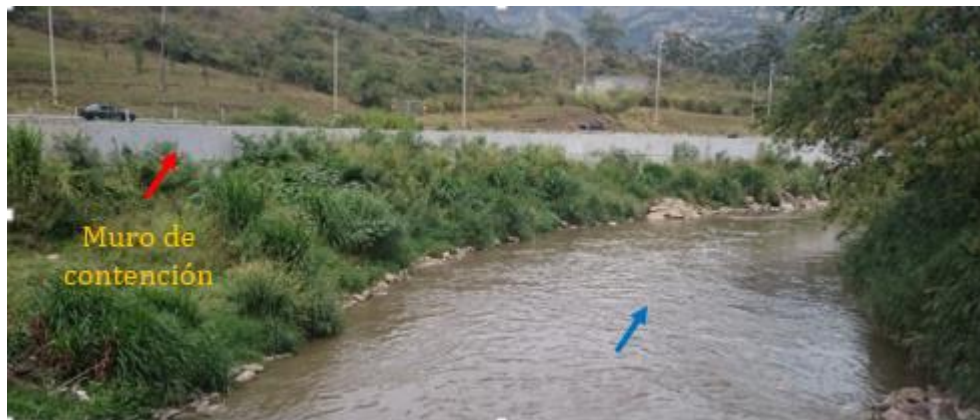
La segunda de las obras identificadas se localiza aguas abajo del puente del antiguo Metromezclas (Figura 80) y consiste de un muro de contención fundado en pilas y de aproximadamente seis metros de altura, el cual garantiza la estabilidad de la Autopista Norte.

Figura 80. Muro de contención aguas abajo del puente del antiguo Metromezclas.

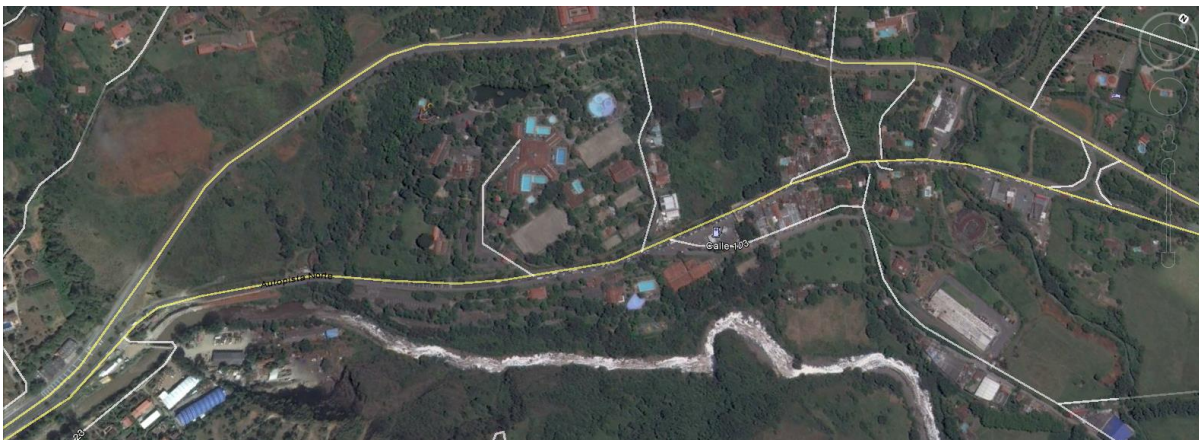
En la Figura 81 se muestra una panorámica del sector (sitio 11) donde se aprecia el cambio brusco en alineamiento horizontal en forma de U bien definida (cambio de dirección del flujo hasta de 90°) debido a la presencia del macizo de rocas metamórficas fracturadas entrando al canal por la margen derecha, con taludes superiores al 100%.

Figura 81. Localización sitio Ancón Norte.

En la Figura 81a se aprecia el nivel de la creciente de banca llena y un descenso en el nivel del lecho de unos cinco metros (Figura 83), lo que hace que las velocidades de flujo y la turbulencia se incrementen abruptamente en ese sector; igualmente, la capacidad de arrastre de material sólido se incrementa y el flujo puede transportar granos de tamaño métrico.

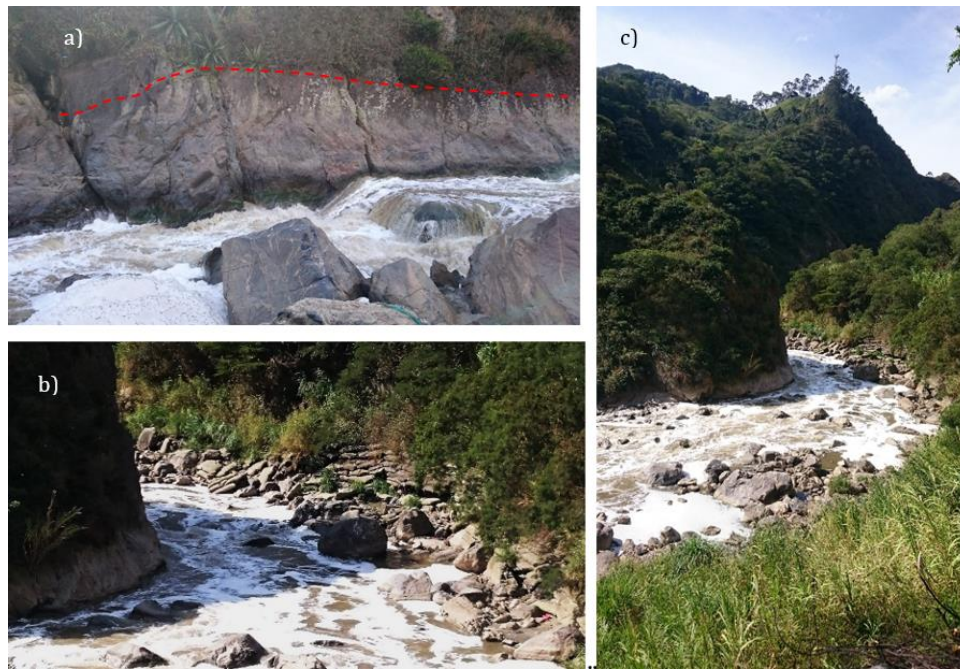
Figura 82. Canal del río Medellín en el Ancon Norte – Girardota.

Los problemas de inestabilidad no parecen tener un origen antrópico. Más bien son los usuarios de la infraestructura alrededor del Ancón quienes se ven afectados por los problemas de inestabilidad. El diseño de cualquier tipo de estructura aledaña al cauce en el sector del ancón debe tener muy presente la alta energía que tiene el río y por consiguiente la alta capacidad de socavar las cimentaciones.

estructuras de tierra reforzada) han sido para controlar el proceso erosivo en la margen izquierda, tratando de conservar la vía férrea Figura 82c

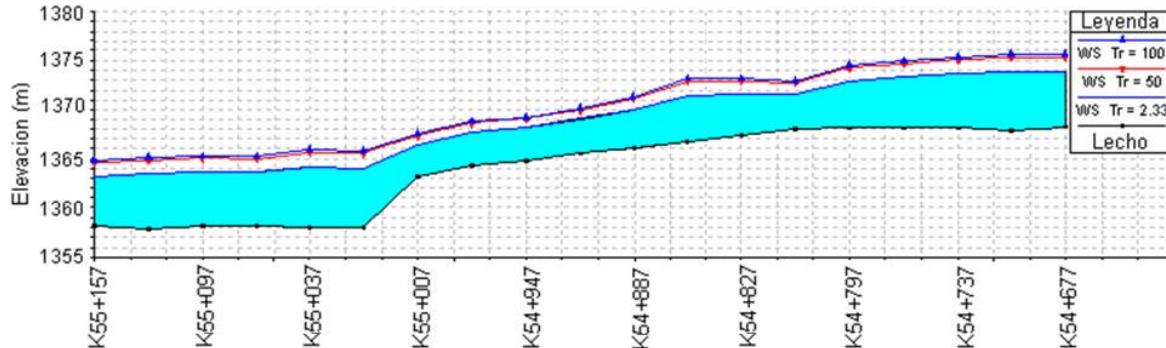
Figura 83. Perfil hidráulico del río Medellín en inmediaciones del Ancón Norte.

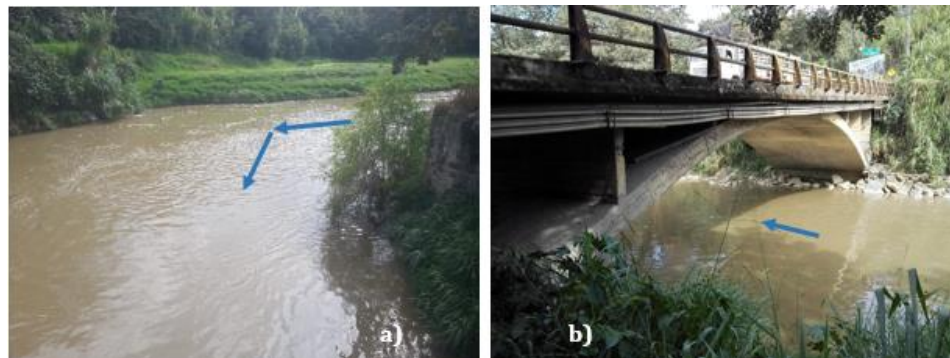
Sobre el puente que comunica el municipio de Girardota con la vía que conduce hacia Barbosa se observa un cambio abrupto en la dirección del río de aproximadamente 90° (sitio 12); a pesar de esto, las márgenes del canal no presentan signos de erosión o movimientos en masa activos, además, se verificó que la estructura del puente no se encuentra socavada y presta servicio adecuadamente.

Figura 84. a) Vista aguas arriba del puente que comunica Girardota con la vía que lleva hacia Barbosa; b) Puente vehicular sobre la vía sin signos de socavación.

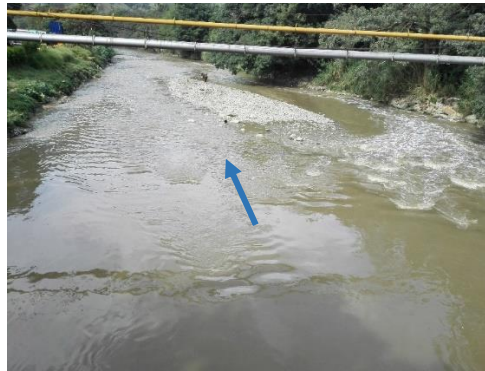
Aguas abajo del puente, el río tiene un ancho de unos 30 m en el cual se encuentra una barra de aproximadamente 50 m de largo y 8 m de ancho, que sugiere un sobre ancho del canal, sin embargo, esta barra podría encontrarse allí transitoriamente ya que no se observa vegetación sobre ella. Buena parte del flujo parece ir recostada a la margen derecha debido a un desnivel en el fondo del lecho, que produce una pequeña caída que torna el flujo turbulento, e indica que las profundidades allí son relativamente bajas.

Figura 85. Vista aguas abajo del puente vehicular sobre el río Medellín en las afueras del municipio de Girardota.

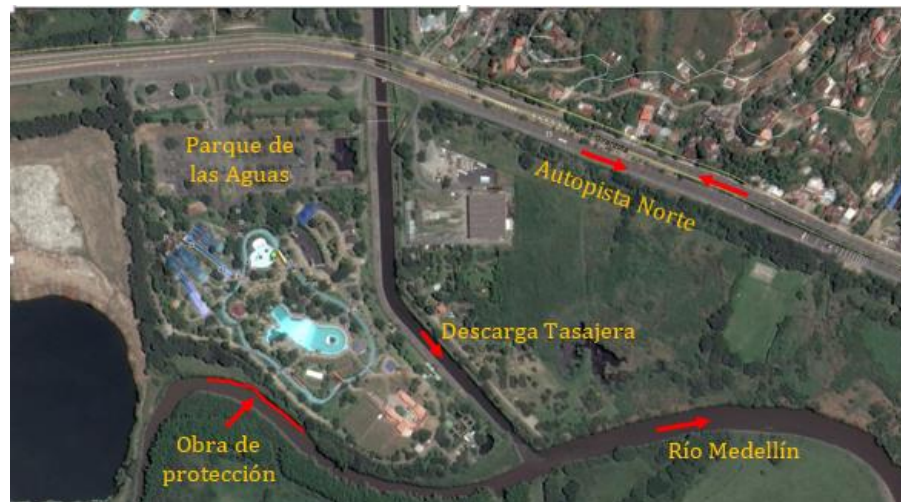
A la altura del kilómetro 23 de la Autopista Norte, en el predio ocupado por el Parque de las Aguas (Figura 86, sitio 13), en el municipio de Barbosa (Antioquia), se observa en la margen izquierda del río Medellín una obra de protección de orillas compuesta por un geocolchon que recubre el talud y una trinchera antisocavación (Figura 87), la obra aparenta estar estable, pero sería recomendable realizar una rocería para descartar la existencia de fisuras en la corona del talud.

Figura 86. Localización obra de protección en margen izquierda, Parque de las Aguas.

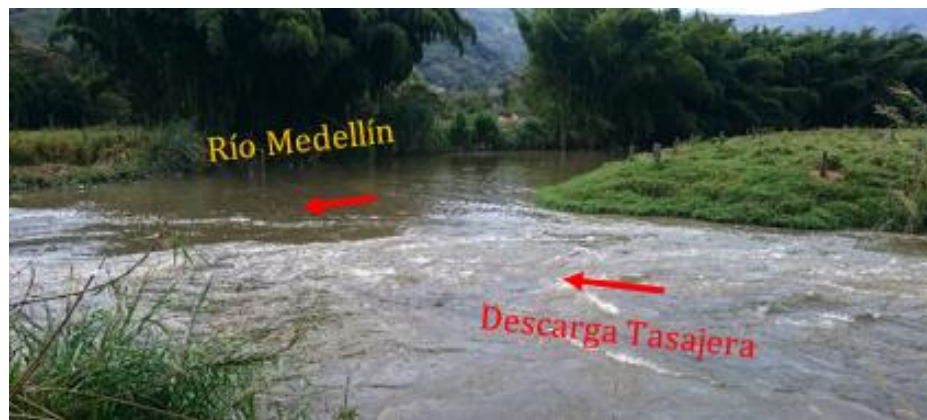
Hacia la zona noreste del Parque de las Aguas, es posible observar la confluencia entre el canal de descarga de la Central Hidroeléctrica La Tasajera y el Río Medellín (Figura 86), allí se identifica un remanso importante en el Río Medellín, debido al gran caudal que entrega la descarga de la Central Hidroeléctrica La Tasajera, el cual mejora en cierta medida la calidad del agua del río Medellín debido a procesos de disolución.

Figura 88. Confluencia entre el canal de descarga de la Central Hidroeléctrica La Tasajera y el Río Medellín.

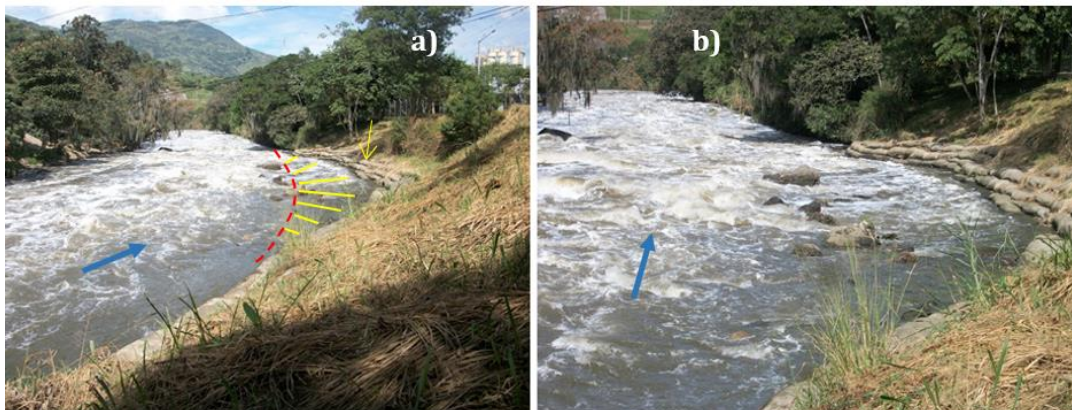
A la altura de la empresa Tablemac, ubicada a 1.2 km del casco urbano del municipio de Barbosa, se encuentra una protección en la margen derecha del río Medellín con bolsacretos en una longitud de unos 60 metros (sitio 16). Tal y como se presenta en la Figura 91a, la finalidad de los bolsacretos fue controlar un fuerte proceso de erosión

marginal en el lado externo de la curva (margen derecha), el cual puso en riesgo tanto las instalaciones de Tablemac como la vía hacia Barbosa. En la Figura 91b se muestra en detalle la configuración de la protección con bolsacretos.

Figura 91. Protección marginal sobre la margen derecha del río.

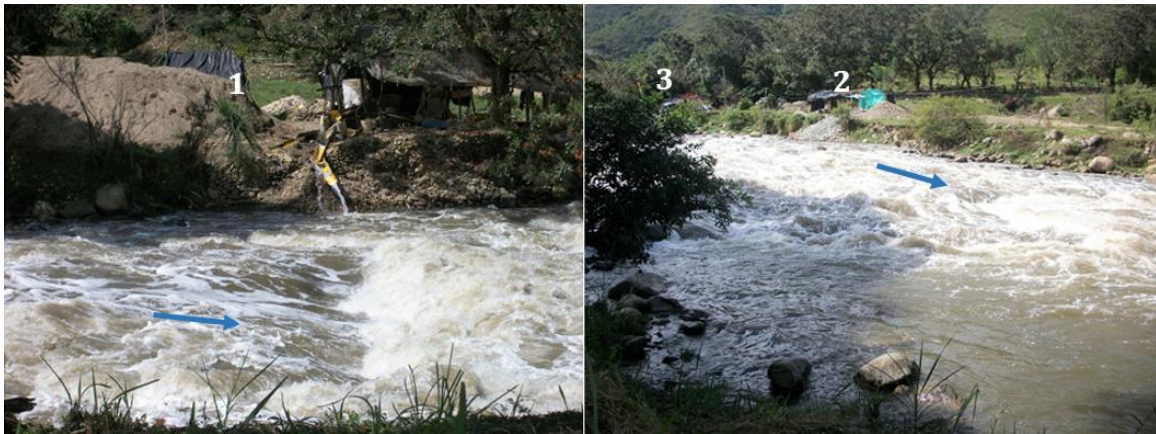
Otro hecho relevante y que cabe mencionar son las innumerables extracciones de materiales producto de la minería ilegal que son evidentes a lo largo de todo el recorrido, los cuales pueden estar ocasionando un desequilibrio en las condiciones naturales de la corriente. Tan solo en este corto tramo se pueden observar tres cambuches organizados por los mineros para su producción ilegal, sin poder dimensionar la cantidad que puedan existir a lo largo de todo el tramo (Figura 92).

Figura 92. Protección marginal sobre la margen derecha del río
