**ANÁLISIS HIDROLÓGICO Y RECOMENDACIONES PARA  
LA ESTABILIZACIÓN DE CAUCES EN ALGUNAS CUENCAS DE  
LA JURISDICCIÓN DE CORANTIOQUIA.**

**INFORME FINAL**

**UNIVERSIDAD  
NACIONAL  
DE COLOMBIA**

**Convenio No. 1506-87 de 2015**

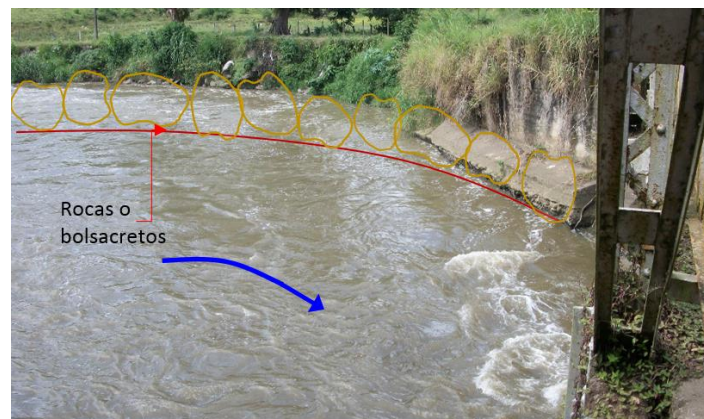
Figura 95. Recuperación de la margen derecha a la altura de la Estación Férrea Barbosa.

Se hace necesario reparar los estribos, y recuperar el ancho promedio del canal antes de entrar al cruce con el puente, para lo cual se recomienda realizar un enrocado con piedras de gran tamaño (mínimo  $\phi=1.0$  m) sobre la margen izquierda de manera que se suavice la curva dándole mayor radio de curvatura, de acuerdo a las dimensiones del canal del río aguas arriba. El lleno o recuperación del canal puede hacerse también con bolsacretos de 2.0 m de longitud colocados entrelazados para evitar que sean arrastrados por la corriente y asegurados con dovelas. En el estribo opuesto se recomienda una protección de socavación colocando un enrocado con rocas de características previamente mencionadas.

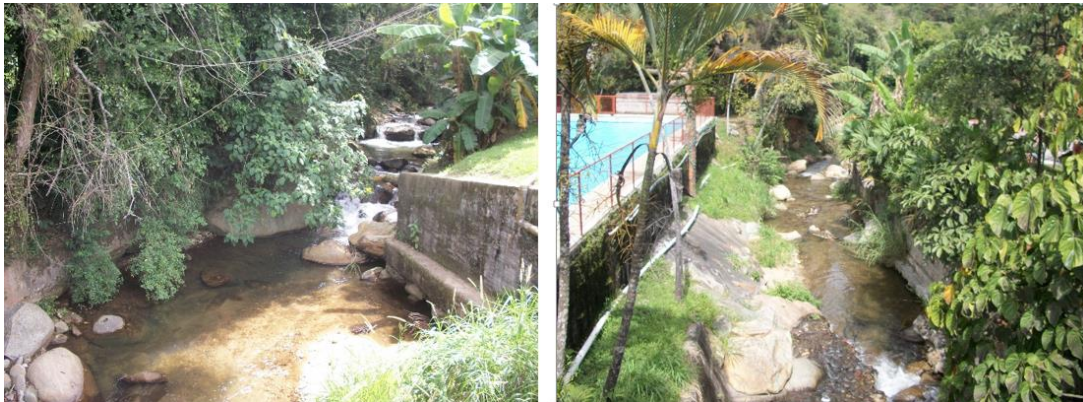
Aproximadamente once kilómetros del sitio anterior se encuentra un pequeño puente en el cruce de la quebrada Aguas Claras con la vía que conduce a Cisneros; aguas arriba del sitio se observa la quebrada natural con saltos y pozos y materiales gruesos depositados

en el lecho; parte de los estribos del puente se encuentran socavados requiriendo una intervención por la autoridad competente, sin embargo, el resto de la estructura no se pudo observar su estado debido a la presencia de una barra con vegetación, la cual desvía el flujo a la margen opuesta donde hay un muro (al parecer en concreto ciclópeo) con su base socavada. Aguas abajo del sitio se observa un tramo de 60 m hasta la entrega al río; en la margen derecha se encuentra un muro socavado que sirve de apoyo a un estadero.

Figura 96. A) Vista aguas arriba de la quebrada Aguas Claras en el cruce con la vía que conduce a Cisneros; b) vista aguas abajo del mismo sitio.

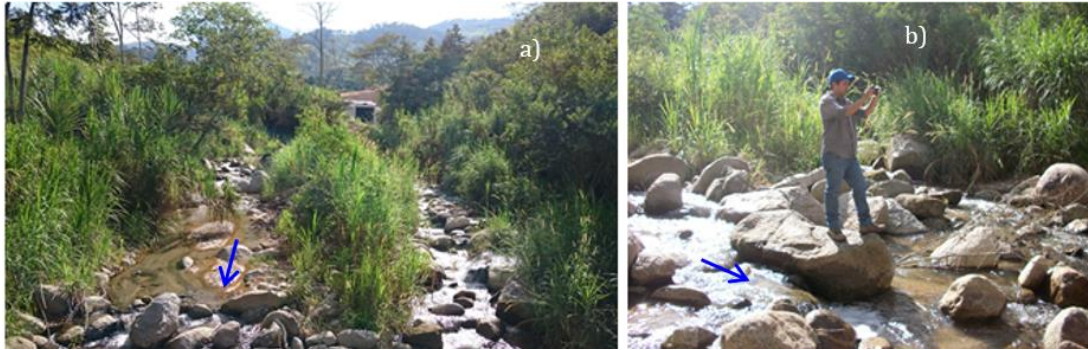
La quebrada presenta un ancho de unos 12 m y un lecho con rocas que alcanzan a superar el metro y medio (1.50 m) de diámetro; se evidencia tanto en las márgenes como en una barra central una vegetación muy espesa y alta (Figura 98a y Figura 98b).

Figura 98. Quebrada La Iracara. a) configuración del lecho y barra central, b) tamaño competente

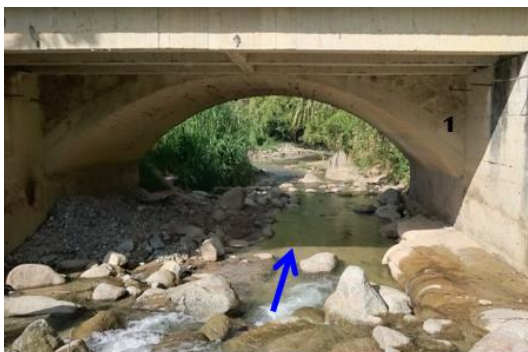
La vía hacia Puerto Berrío cruza la quebrada La Iracara por medio de una estructura combinada: un box culvert de sección abovedada con un pontón. Esta estructura tiene un ancho de unos 8.0 m aproximadamente y presenta un gálibo de 4.0 m (Figura 99). En el estribo de la margen derecha del box culvert persiste un problema de socavación en el lecho, que pone en riesgo la estabilidad de la estructura. Este problema al parecer había sido controlado mediante el recalce o protección con bolsacretos dovelados, los cuales han sido sacados y arrastrados por la corriente dejando el problema sin resolver (Figura 100).

Figura 99. Obra de cruce compuesta: 1.0 Box culvert y 2.0 Pontón

Se recomienda en vez de realizar recalces en la estructura de cruce, los cuales generan una mayor contracción en la sección y aceleran el proceso de socavación, ubicar una traviesa a la salida de la obra con una altura tal que se supere la profundidad de socavación y se proteja el estribo afectado.

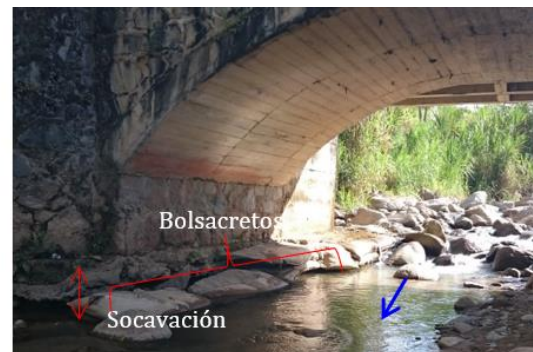
Figura 100. Socavación en el estribo de la margen derecha

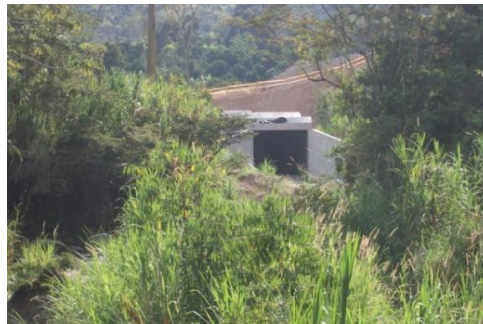
Se debe prestar atención al comportamiento de la corriente una vez comience a funcionar la doble calzada Barbosa - Pradera ubicada a unos 150 m aguas arriba, debido a que en el recorrido se pudo observar que esta vía cruzará la quebrada por medio de un box culvert con un ancho no mayor a 4.0 m, esta contracción tan abrupta en el canal ocasionará un aumento en las velocidades del flujo hacia aguas abajo, incrementando los problemas de socavación (Figura 101).

Figura 101. Vista de la obra de cruce en la doble calzada Barbosa- Pradera

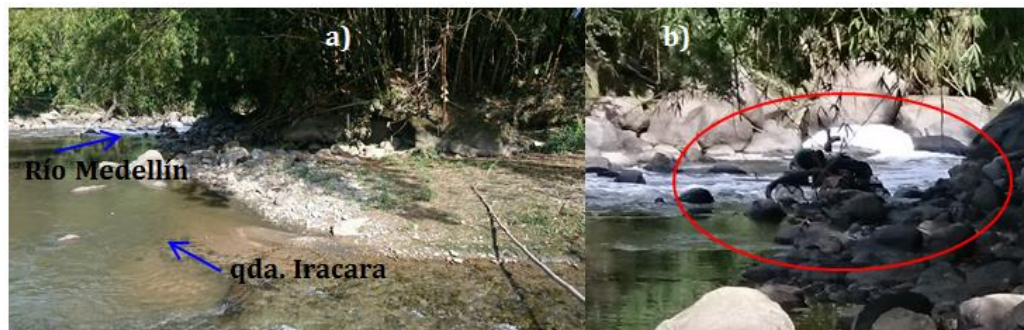
A la altura de la descarga de la quebrada Iracara en el río Medellín se presentan dragados mecánicos por parte de mineros ilegales, los cuales pueden desequilibrar las condiciones naturales tanto del río como de la quebrada. En la Figura 102a se presenta la descarga de la quebrada Iracara en el río Medellín y en la Figura 102b la operación del equipo de dragado mecánico en el río.

Figura 102. Quebrada Iracara. a) descarga de la quebrada Iracara en el río Medellín, b) dragados mecánicos en el río Medellín.
