**DISEÑO DE OBRAS DE PROTECCIÓN EN CINCO PUNTOS CRÍTICOS DEL  
RÍO MEDELLÍN Y MONITOREO DEL ESTADO FÍSICO DEL TRAMO  
CANALIZADO Y NO CANALIZADO DEL RÍO**

**Contrato Interadministrativo No. 382 de 2025**

**INFORME TÉCNICO No. 8**

**ZONA SUR NO CANALIZADA Y SEGUIMIENTO A CONSTRUCCIÓN DE  
OBRAS**

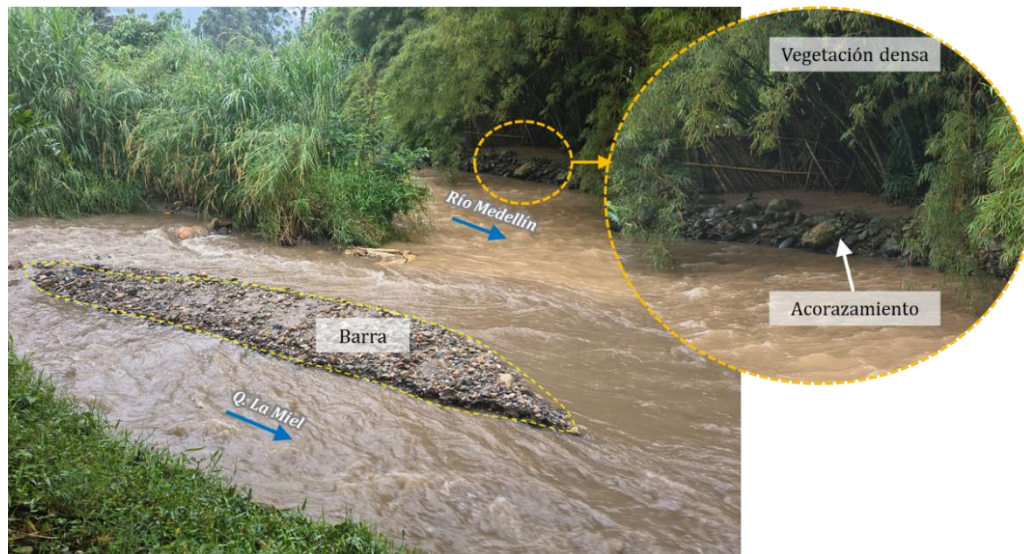
El primer sitio inspeccionado corresponde a la confluencia de la quebrada La Miel con el río Medellín, donde se identifican procesos hidráulicos y geomorfológicos que condicionan la dinámica local del cauce. En este sector se observa la formación de una barra de sedimentos

en la zona de descarga de la quebrada (Figura 37), asociada a la pérdida de capacidad de transporte del flujo al ingresar al río Medellín.

Figura 37. Confluencia de la quebrada La Miel y río Medellín, sector Las Tres Aguas (04/06/2026).

Esta condición se relaciona con el control hidráulico ejercido por el río, al tratarse de una corriente de mayor caudal, así como con la disminución local de la pendiente y de la velocidad del flujo en la quebrada La Miel durante su aproximación a la confluencia. Como

Adicionalmente, en el tramo de aproximación a la confluencia, sobre la margen izquierda del río Medellín, se identificó un proceso localizado de lavado progresivo de materiales finos (Figura 37). Como resultado, los sedimentos de mayor tamaño quedan expuestos y conforman una superficie de apariencia acorazada, la cual incrementa la resistencia de la margen frente a la acción erosiva del flujo. Esta condición, combinada con la cobertura vegetal presente en dicha margen, contribuye a mantener una estabilidad relativa del cauce y a mitigar el avance de procesos de erosión lateral en el sector.

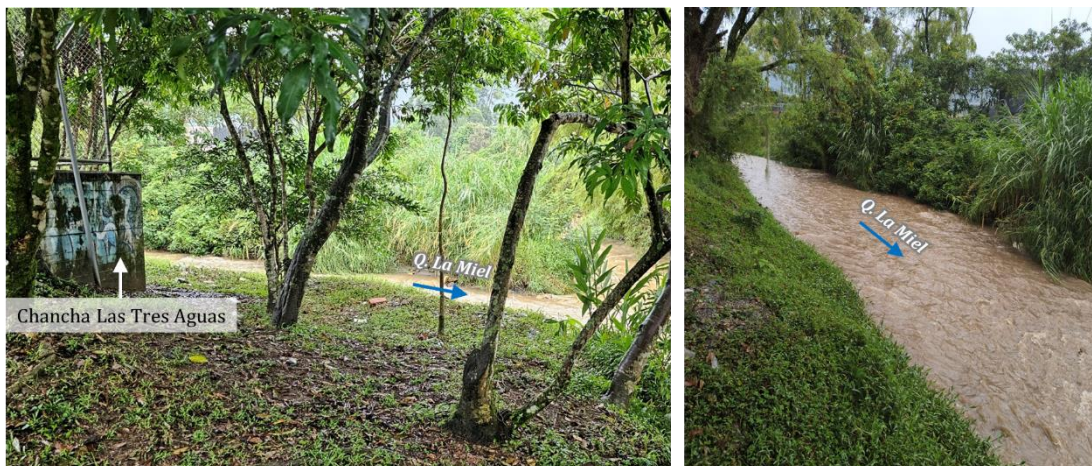
Por su parte, en el tramo de aproximación del canal de la quebrada La Miel se identifican planicies inundables sobre la margen derecha (Figura 38). Estas zonas se encuentran actualmente limitadas por la infraestructura asociada a la cancha del Parque de Las Tres Aguas, particularmente por un muro de cerramiento y por sectores protegidos con sacos de concreto que funcionan como contención del terreno. Dichas estructuras cumplen una función de protección de la infraestructura existente y podrían limitar el desbordamiento lateral del flujo hacia la cancha. Durante la inspección no se observaron evidencias relevantes de erosión en este sector.

Figura 38. Canal y planicie de la quebrada La Miel, en el sector de aproximación a su desembocadura sobre el río Medellín (04/06/2026).

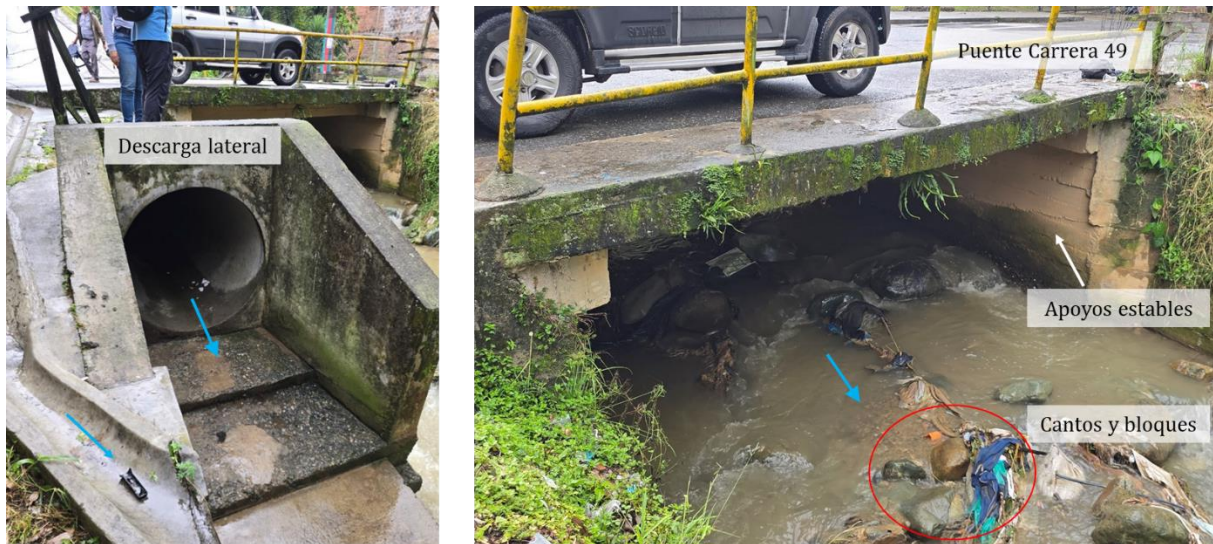
Aguas abajo, se visitó el sector correspondiente al cauce de la quebrada La Valeria, a la altura de la carrera 49. En este punto se evidenció que la vía cruza la quebrada mediante un puente que, al momento de la inspección, presentaba condiciones generales adecuadas. Sus estribos y las márgenes asociadas a la obra se observaron en buen estado, sin afectaciones evidentes, procesos de socavación local ni signos de inestabilidad que comprometieran la funcionalidad de la estructura (Figura 40). No obstante, el lecho de la quebrada en este tramo presenta un alto contenido de cantos y bloques de roca, condición que, en conjunto con las altas pendientes de la zona, evidencia una dinámica fluvial con capacidad de transporte de material grueso durante eventos de creciente.

En este mismo sector se identificó la descarga de una tubería circular con diámetro aproximado de 1.0 m, para la cual no fue posible reconocer obras de encole o estructuras complementarias asociadas aguas arriba de la quebrada. Por lo anterior, se presume que corresponde principalmente a un sistema de drenaje de aguas lluvias municipales. Durante la inspección visual se observaron desgastes leves en el concreto de la tubería, especialmente en la zona superior, posiblemente asociados a la exposición continua al sol, la humedad y el agua; sin embargo, estas afectaciones no representan una condición de inestabilidad estructura. En la Figura 40 se muestran las condiciones descritas previamente.

Figura 40. Puente vehicular en el cruce de la quebrada La Valeria con la Carrera 49 (04/06/2026).

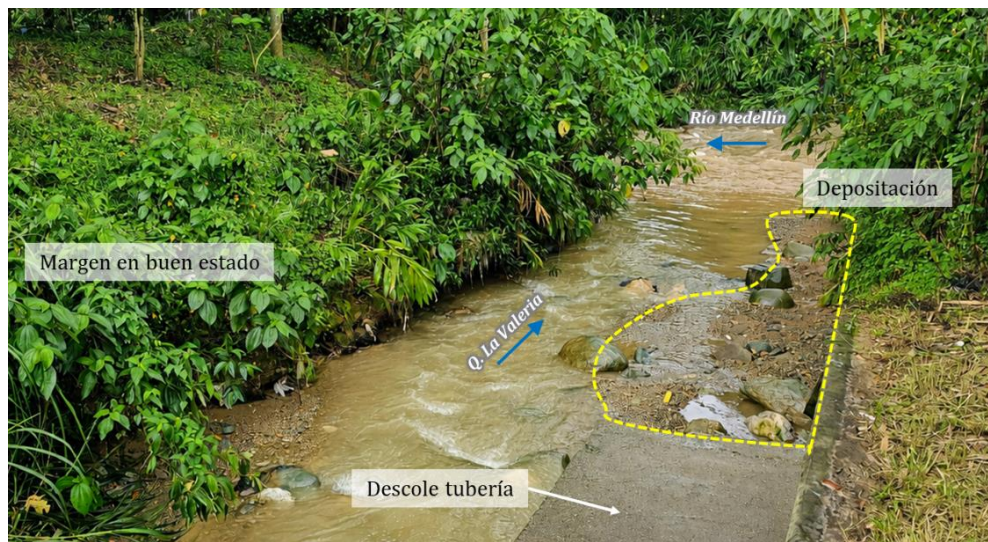
Aguas abajo del puente, en el tramo próximo a la descarga de la quebrada La Valeria al río Medellín, se identificó que la margen derecha se encuentra confinada por un muro de contención asociado al sostenimiento de viviendas localizadas sobre dicha margen. Esta intervención condiciona localmente la dinámica del flujo en la zona de entrega, favoreciendo la formación de un área de agradación donde se acumulan cantos de roca y arenas (Figura 41). Como consecuencia de esta distribución del material y de la configuración del cauce en la confluencia, se la corriente se concentra hacia la margen izquierda de la quebrada, condición que puede incrementar la acción hidráulica sobre dicha margen durante eventos de creciente.

Figura 41. Canal de la quebrada La Valeria en zona próxima a su descarga sobre el río Medellín (04/06/2026).

A pesar del flujo recostado en la margen izquierda, esta zona presenta condiciones favorables de estabilidad, asociadas principalmente a la presencia de cobertura vegetal

densa que funciona como protección natural del talud (Figura 41). Esta vegetación contribuye a incrementar la resistencia superficial del terreno, reducir la exposición directa del talud frente a la acción hidráulica y brindar confinamiento a los materiales de la margen. Por esta razón, aunque la corriente tiende a concentrarse hacia este costado en la zona de descarga de la quebrada La Valeria, no se evidencian procesos activos de socavación lateral ni afectaciones relevantes que comprometan su estabilidad.

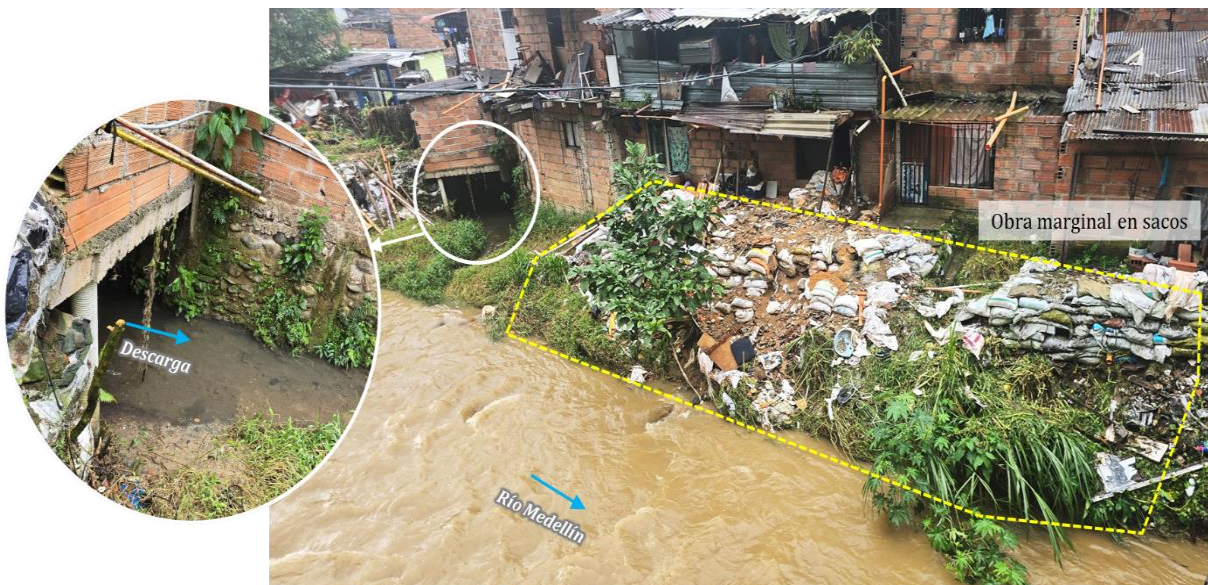
Finalmente, el tramo del río adyacente al barrio La Inmaculada se caracteriza por la presencia de múltiples viviendas emplazadas sobre la margen izquierda del río Medellín. Debido a su proximidad al cauce, esta infraestructura presenta susceptibilidad frente a la dinámica geomorfológica del río, especialmente ante procesos de erosión lateral, pérdida de banca y afectaciones por inundación durante eventos de creciente.

Con el fin de mitigar estos procesos, la comunidad manifestó que el municipio ha ejecutado obras de protección conformadas por muros estructurados mediante sacos rellenos (Figura 42), los cuales buscan reducir la acción erosiva del flujo y aportar estabilidad a la banca. No obstante, de acuerdo con la información suministrada en campo, en eventos de creciente algunos de estos elementos han sido desprendidos por la acción del río, por lo que posteriormente se han requerido labores de reposición y mantenimiento, realizadas en algunos casos por los propios habitantes del sector.

Figura 42. Obras de protección marginal del río Medellín en el sector de La Inmaculada (04/06/2026).

Adicionalmente, en este sitio el municipio de Caldas construyó la canalización de un afluente que descarga al río Medellín mediante una estructura tipo box culvert, la cual presenta una edificación construida en su zona de salida (Figura 42). Durante la inspección se observó que dicha obra se encuentra operativamente funcional y no presenta obstrucciones internas que limiten el paso del flujo. Sin embargo, en la zona de descarga hacia el río Medellín se identificó una obstrucción parcial asociada al crecimiento de

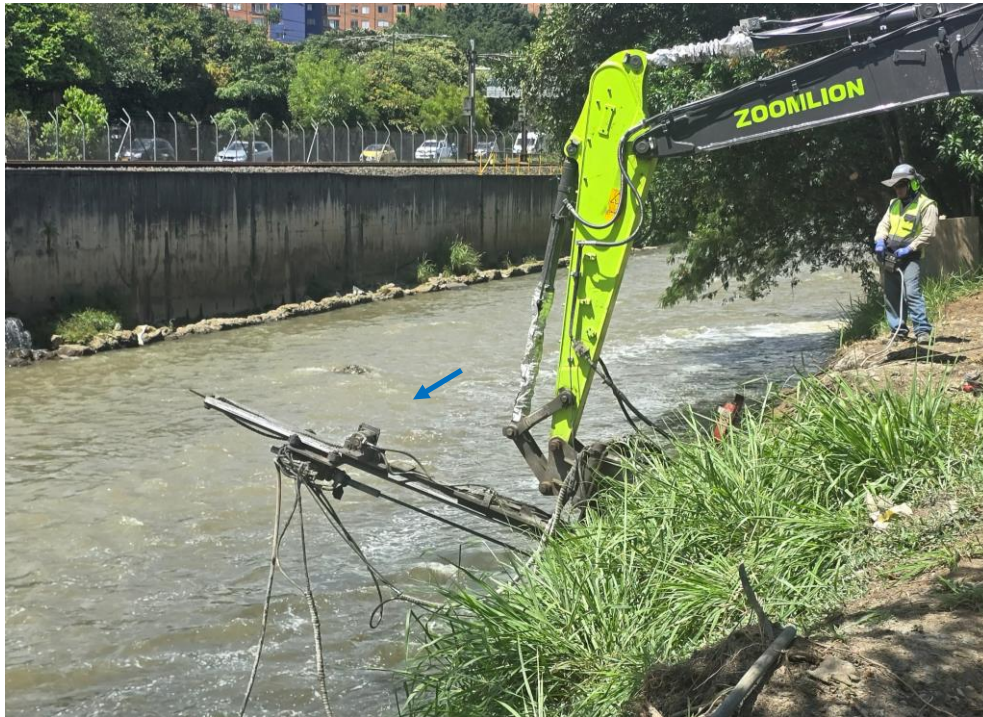
El rendimiento de instalación de los anclajes pasivos se encuentra directamente condicionado por las condiciones climáticas, especialmente por la ocurrencia de lluvias que pueden limitar las actividades de perforación, instalación y avance en el frente de obra. De acuerdo con el residente de obra, la capacidad de instalación ha presentado un rendimiento medio del orden de 5 a 7 anclajes por día. En la Figura 44 se muestra el montaje de la maquinaria empleada para el proceso constructivo asociado a la instalación de los anclajes pasivos.

Figura 44. Montaje para la perforación de anclajes pasivos en la margen izquierda del tramo Ayurá – Aguacatala (16/06/2026).

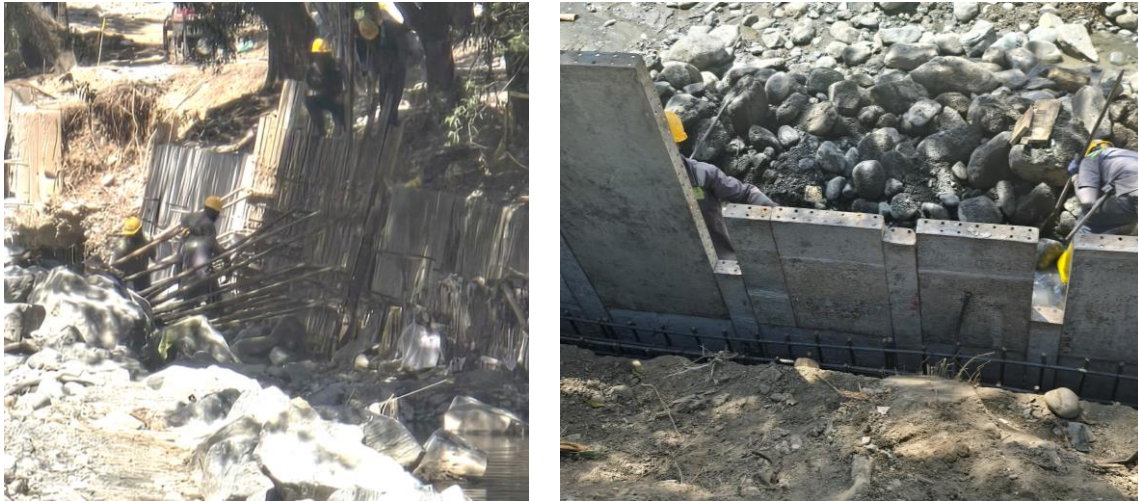
El avance del vaciado de las pantallas actualmente se localiza en la abscisa K0+575, mediante la instalación de encofrado, apuntalamiento e instalación de doble parrilla (Figura 45). Se destaca que a pesar de que el frente de obra se encontraba localizado en dicha zona durante la visita, las pantallas cuentan con un avance hasta la abscisa K0+450 a excepción de unos tramos cortos localizados aguas abajo del frente de avance.

Figura 45. Avance de encofrado y vaciado de pantalla de concreto en muro de la margen izquierda del tramo Ayurá – Aguacatala (16/06/2026).

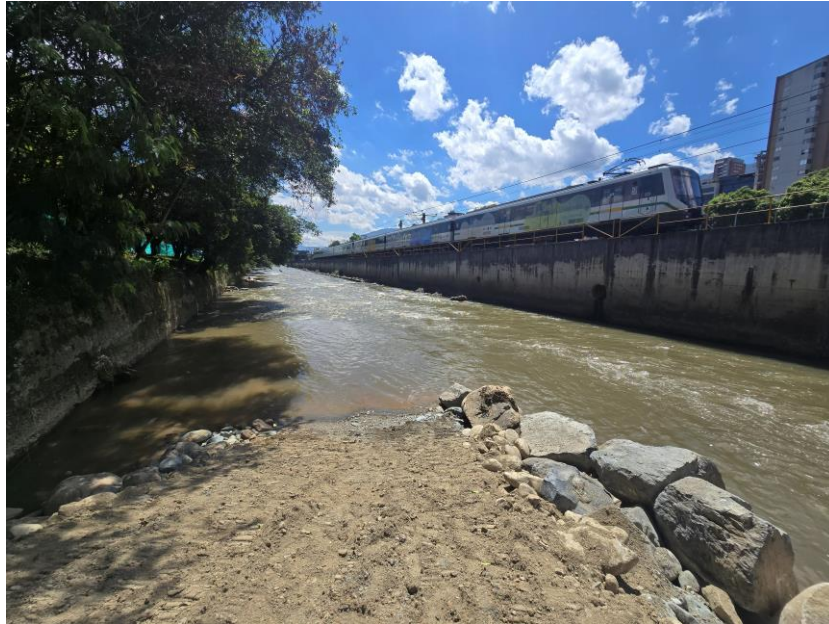
los niveles del río Medellín. Aprovechando esta condición hidrológica, el constructor ejecutó una nueva rampa temporal de acceso para maquinaria pesada a la altura de la abscisa K0+200 (Figura 47). Esta obra auxiliar tiene como finalidad facilitar el ingreso y la movilización de equipos al interior del lecho, permitiendo dar continuidad al avance de las actividades constructivas en los tramos pendientes de intervención.

Figura 47. Rampa temporal de acceso para maquinaria al río Medellín, abscisa K0+200.  
(16/06/2026)

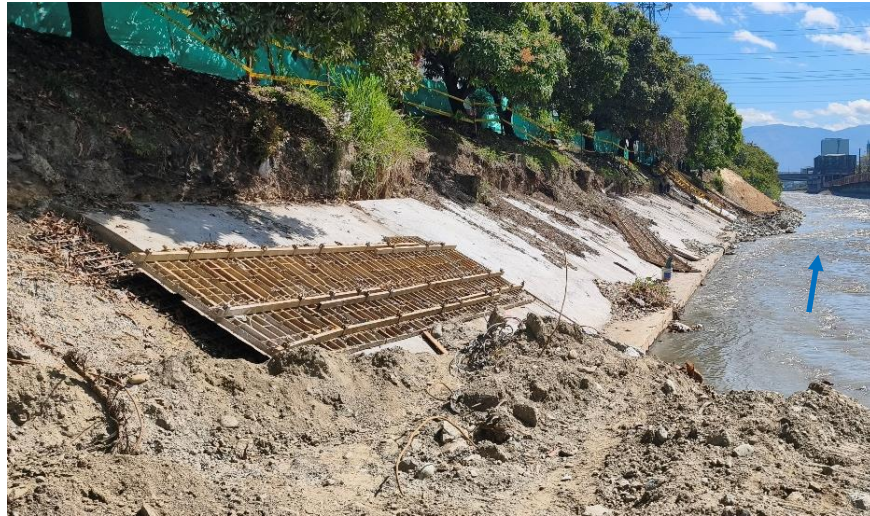
Aguas abajo del Puente 4 Sur, sobre la margen izquierda del río Medellín, las obras contemplan la repotenciación de placas existentes, el reemplazo total de los elementos que presentan mayor deterioro y la construcción de la llave antisocavación como medida de protección frente a eventuales descensos del nivel del lecho del río. Estas actividades buscan recuperar la funcionalidad de la protección marginal y mejorar la estabilidad del tramo intervenido. Con corte al mes de junio, los trabajos de construcción de placas de revestimiento y llaves antisocavación presentaron un avance localizado aproximadamente hasta la abscisa K0+480, alcanzando una longitud total ejecutada de 375 m (Figura 48).

Figura 48. Avance en la construcción de placas y llave antisocavación en el tramo aguas abajo del Puente 4 Sur (16/06/2026).

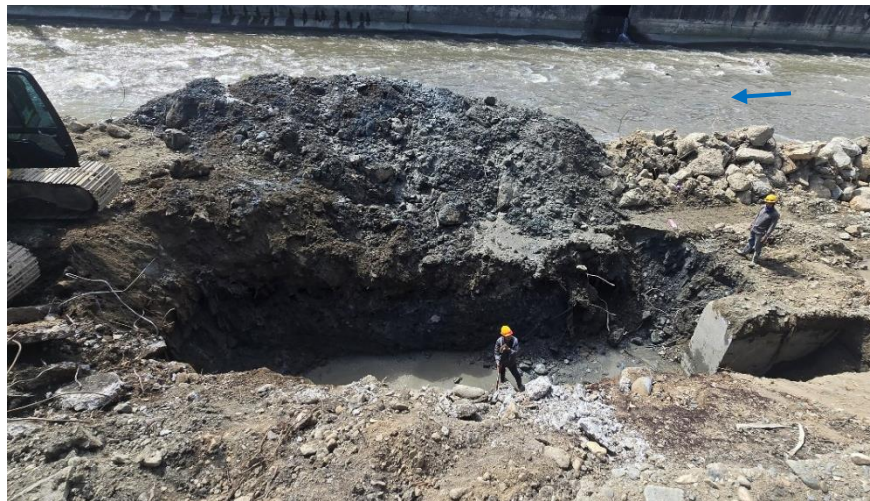
En cuanto a la construcción de la llave antisocavación, en la Figura 49 se muestran los trabajos de excavación realizados en el lecho del río, sobre la margen izquierda, para el replanteo y posterior conformación de este elemento. Estas actividades corresponden a una etapa previa a la construcción de la llave y permiten preparar la zona de cimentación, definir la geometría de intervención y garantizar el empotramiento requerido para su adecuado funcionamiento frente a procesos de socavación.

Figura 49. Zona de excavación para construcción de llave antisocavación en el tramo aguas abajo del Puente 4 Sur (16/06/2026).

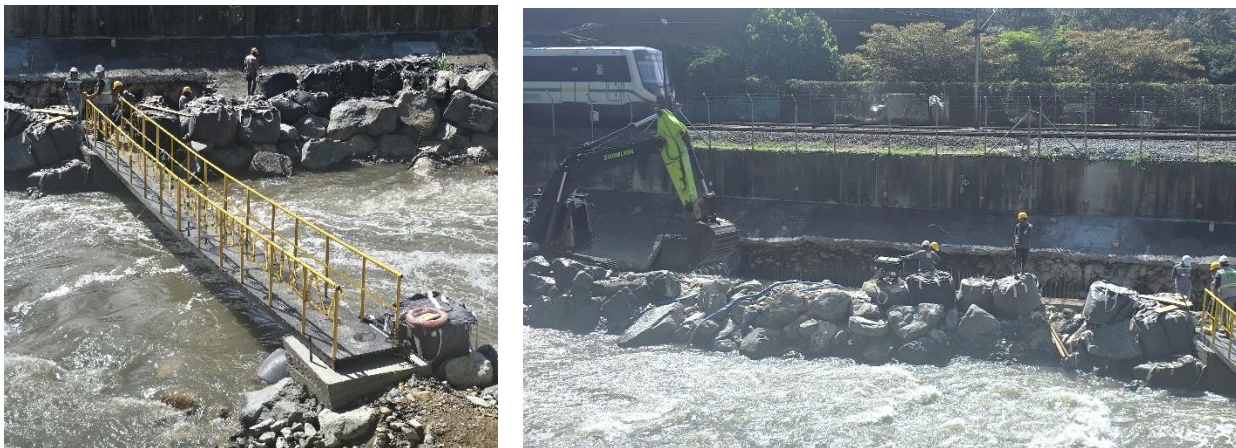
Se encontraron avances en la construcción de la ataguía para la desviación temporal del flujo, la adecuación de accesos peatonales y de una pasarela para el cruce del río Medellín, la demolición de elementos estructurales existentes y el inicio de la construcción de la llave antisocavación, la cual registró a la fecha (16 de junio) un avance de 18 m frente a los 70 m proyectados sobre dicha margen. En la Figura 50 se muestra las actividades en el frente de obra en este sector.

Figura 50. Avance de obra: instalación de pasarela, ataguía, llave antisocavación y demolición parcial de placas existentes (16/06/2026).

Durante las actividades de excavación requeridas para la construcción de la llave antisocavación, se han identificado condiciones desfavorables en el material de apoyo del trasdós de las placas existentes, el cual se encuentra conformado parcialmente por sacos de baja estabilidad. Esta condición ha generado desprendimientos frecuentes de estos elementos, dificultando el avance constructivo y requiriendo medidas adicionales de contención durante la ejecución. Asimismo, la inestabilidad del trasdós implica un aumento en el volumen de material necesario para su restitución y adecuado confinamiento.

izquierda. Esta última se encuentra en condición de alta vulnerabilidad, debido a la concentración del flujo generado por la ataguía y al avanzado deterioro de los elementos remanentes de protección, principalmente las placas existentes.
