INFORME TÉCNICO No: 47

| <b>INFORME TÉCNICO DE SEGUIMIENTO I.E. MARCO TOBÓN MEJÍA</b> |
| Institución Educativa Marco Tobón Mejía<br>Municipio Santa Rosa de Osos<br>Nit 890981554 |
| Urbana: CL 27 N 26-95 I.E. Marco Tobón Mejía<br>Numero visitas: 3<br>Fecha visita: 05/05/2026<br>Fecha informe: 15/05/2026 |

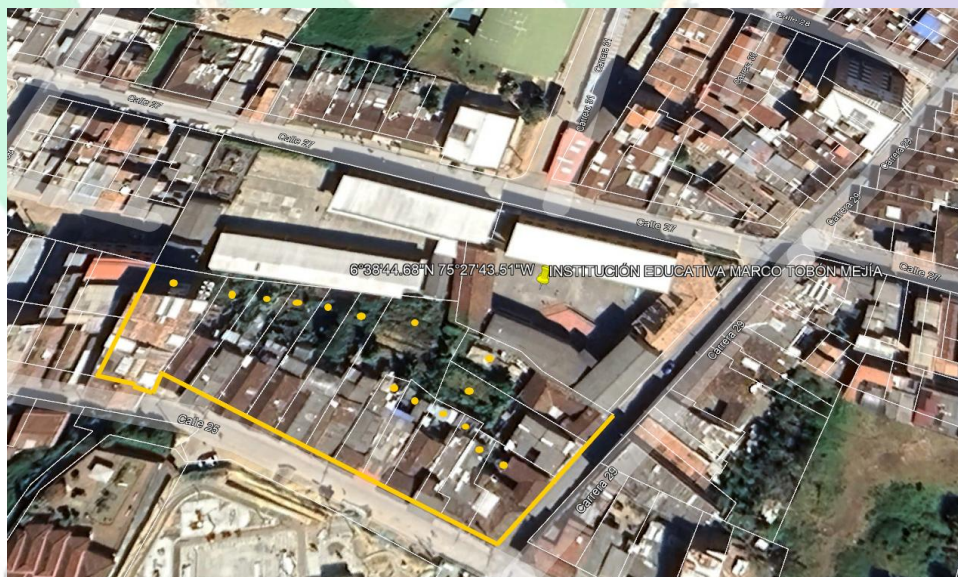
**Figura 2.** Ubicación general de la ladera posterior de la Institución Educativa Marco Tobón Mejía y de los predios residenciales colindantes localizados en la parte superior del talud.
