**CONSORCIO EYD  
INFRAESTRUCTURA SOCIAL**

DIAGNÓSTICO PARA EL LINEAMIENTO BÁSICO  
DEL DISEÑO ARQUITECTÓNICO DE LA  
INFRAESTRUCTURA ESCOLAR EN LA  
INSTITUCIÓN EDUCATIVA NORMAL SUPERIOR  
DE MOMPOX – DEPARTAMENTO DE BOLÍVAR.

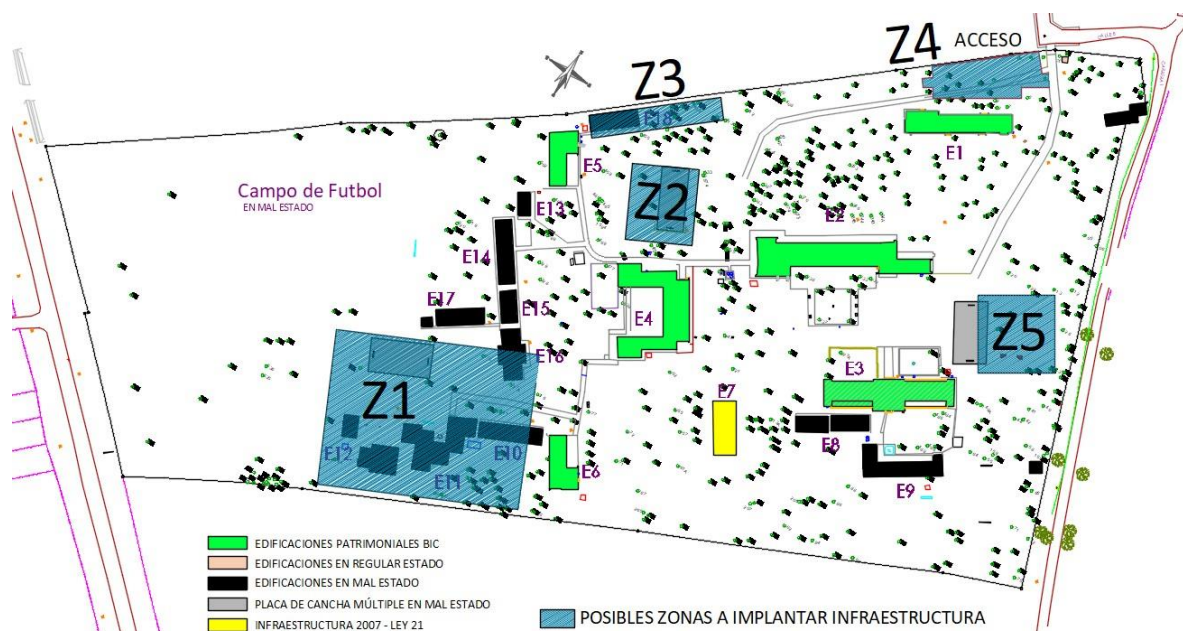
*Imagen 4. Plano general de la sede educativa (identificaciones de posibles zonas para implantación)*

En la gráfica expuesta, mostramos primeramente tres posibles zonas con áreas libres (Z2, Z4 y Z5), y dos posibles para liberar con demoliciones, teniendo en cuenta que se evidencia edificaciones en mal estado y sin cumplimiento de normas (Z1 y Z3). Estas posibles zonas que mostramos para implantar infraestructura son insuficientes en área para implantar la nueva infraestructura; y si se intentase implantar como lo mostramos en la siguiente gráfica, estaríamos obligados a talar más de 70 árboles de gran tamaño, e igualmente estaríamos violando los retiros que exige las normas para la protección del patrimonio.

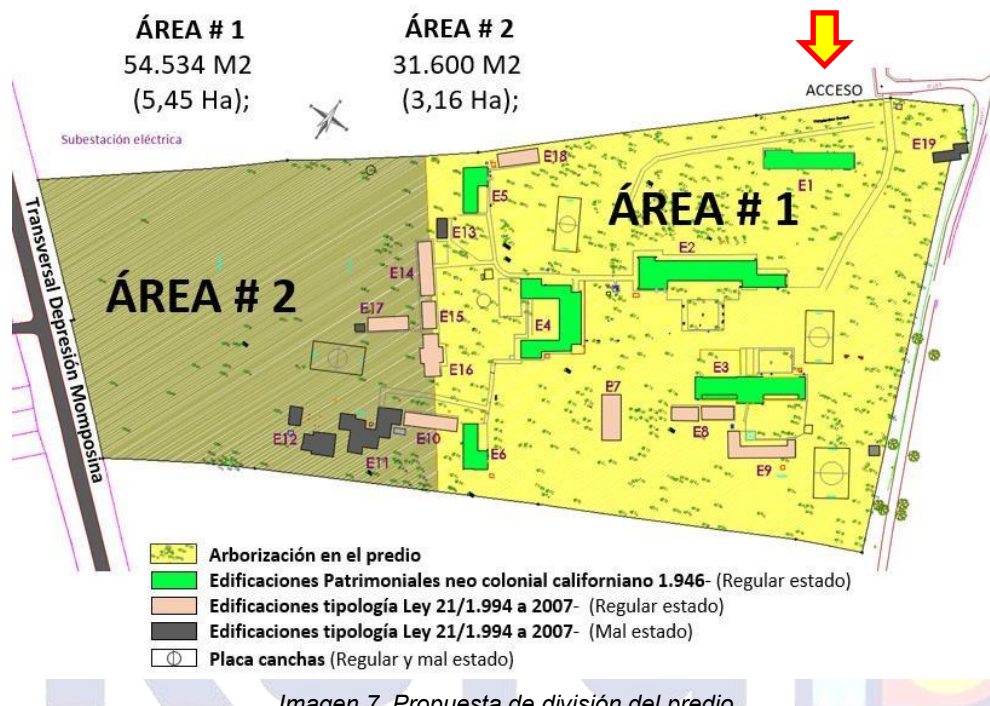
*Imagen 7. Propuesta de división del predio*

Debido a las causas expuestas que no permiten el normal desarrollo del proyecto en la sede educativa, existe la posibilidad de dividir el área del predio en dos partes, al que denominamos área #1 y área # 2; teniendo en cuenta que al fondo de dicho predio (área #2), la vegetación es escasa; el cual, el espacio de terreno permitiría la implantación de la nueva infraestructura con el cumplimiento de la NTC-4595.

La propuesta de dividir el predio en dos generaría igualmente un cambio en el acceso a la nueva infraestructura; toda vez que brinda la posibilidad de liberar seis (6) edificaciones de carácter patrimonial para convertirlo en un posible museo de piezas precolombinas que tanto adolece el distrito; teniendo en cuenta los antecedentes históricos de la región. Por otro lado, con la demolición de las edificaciones no patrimoniales que se implantan en el área # 1 (E7 al E18), daría a la exuberante arborización, un nuevo respiro; convirtiéndolo a futuro, en un sitio ecoturístico del distrito de Mompos.
