# **MEMORIA DESCRIPTIVA PROYECTO REPARACIONES LOCATIVAS EN CASA FATIMA (DADIS) CARTAGENA DE INDIAS**

| <b>INFORMACION GENEFRAL</b> | |
|---|---|
| Proyecto | Reparaciones locativas en Casa Fátima – sede DADIS |
| Dirección | Carrera 10B No. 25-10 |

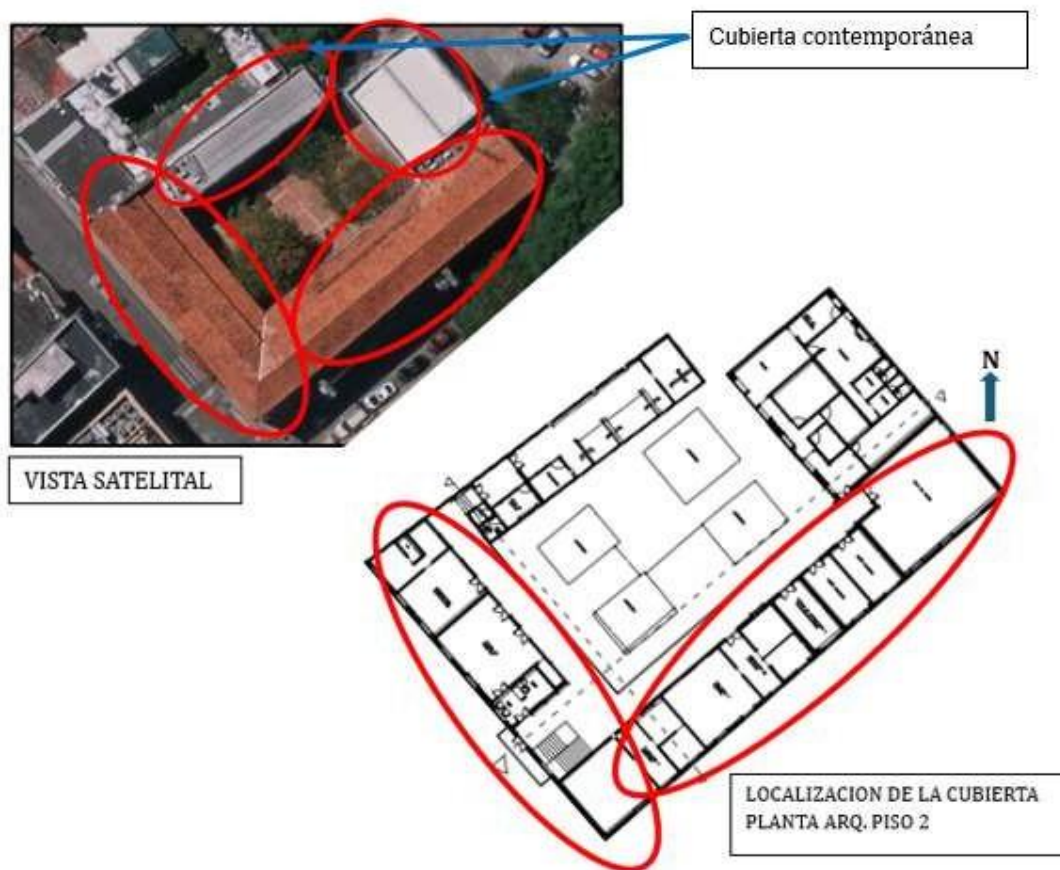
## 7.2 Mantenimiento preventivo y correctivo de cubierta tradicional

Se presentan filtraciones y deterioros puntuales asociados al envejecimiento, la exposición a la lluvia y el desplazamiento o deterioro de algunas piezas. La reparación busca recuperar la estanqueidad de la cubierta y evitar que el agua continúe afectando los espacios interiores, sin cambiar su configuración.

Se revisará la cubierta para identificar tejas fracturadas, desplazadas, deterioradas o con pérdida de adherencia, así como los puntos por donde pueda estar entrando agua. Se desmontarán únicamente las piezas que no puedan recuperarse. Las tejas que se encuentren en buen estado se conservarán, limpiarán y volverán a colocar cuando sea necesario. Las piezas irrecuperables se reemplazarán por otras compatibles en tamaño, forma, textura y comportamiento. También se revisarán los traslpos, pendientes, encuentros, remates y la evacuación de las aguas lluvias.

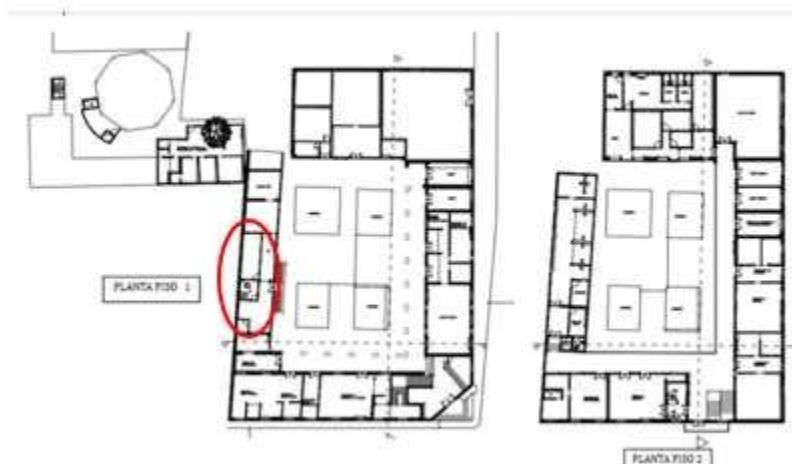
## 7.12 Mantenimiento y reposición localizada del cerramiento liviano existente en el área de vacunación

Se realizará mantenimiento y, donde sea necesario, reposición puntual de los paños deteriorados del cerramiento liviano existente en el área de vacunación. Se conservarán exactamente su ubicación, trazado y distribución actuales. Los componentes que deban reponerse podrán resolverse con perfiles metálicos, paneles de yeso y vidrio de seguridad, de acuerdo con los planos del proyecto. Las fijaciones serán puntuales y se ubicarán sobre superficies contemporáneas, evitando elementos patrimoniales.
