| INFORME DE INTERVENTORÍA DE OBRA | | | | | | FECHA: 24/Jul/2019 | | | | | | | |
| INFORME DE INTERVENTORÍA No: | | 10 | | FECHA: | | 19 | de | JULIO | de | 2026 | | | |
| DIAGNOSTICO Y EJECUCIÓN DE OBRAS DE EMERGENCIA PARA MITIGAR EL RIESGO DE DAÑO Y/O COLAPSO DE PUENTES UBICADOS EN EL DEPARTAMENTO POR LA AFECTACIÓN CAUSADA POR EFECTO DE LA OLA INVERNAL, DECLARADA EN VIRTUD DEL DECRETO DE CALAMIDAD PUBLICA NO. 0522 DE 24 DE MAYO DE 2025 | | | | | | | | | | | | | |

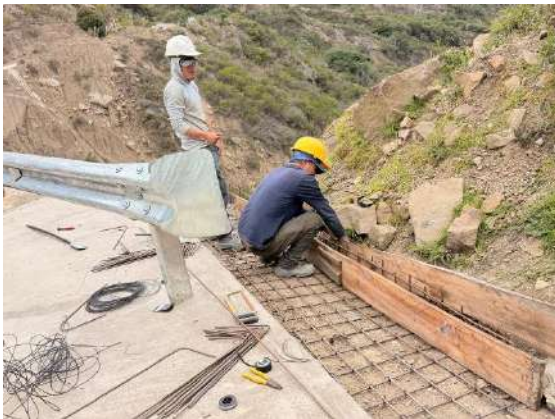
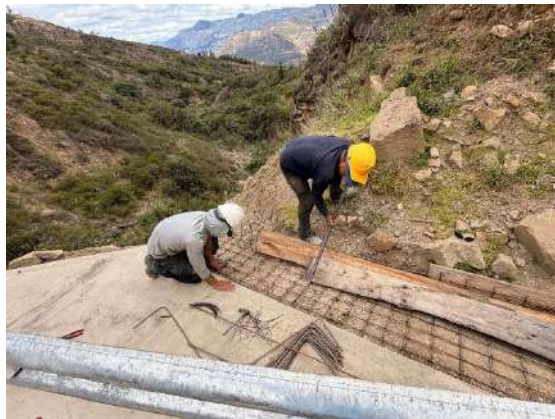
### **○ Ítem 1.20. SUMINISTRO FIGURADO Y ARMADO DE ACERO DE REFUERZO 60000 PSI 420 MPA.**

La interventoría verificó el cumplimiento de las especificaciones técnicas relacionadas con el suministro, corte, figurado, armado y colocación del acero de refuerzo, garantizando su correcta disposición de acuerdo con los planos estructurales y detalles constructivos aprobados.

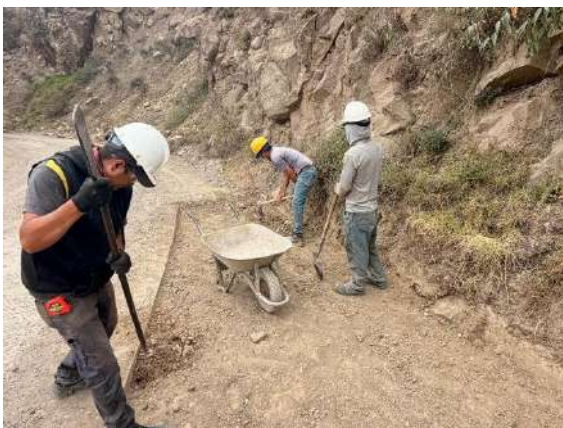
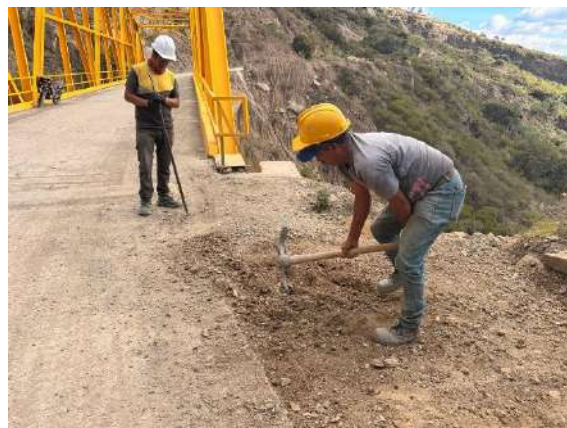
### ○ Ítem 1.23. EXCAVACIÓN MANUAL EN MATERIAL COMÚN.

Se realizó seguimiento a las actividades de excavación manual, verificando dimensiones, profundidades, alineamientos y condiciones de estabilidad de las áreas intervenidas, así como el adecuado manejo y disposición temporal del material producto de la excavación.

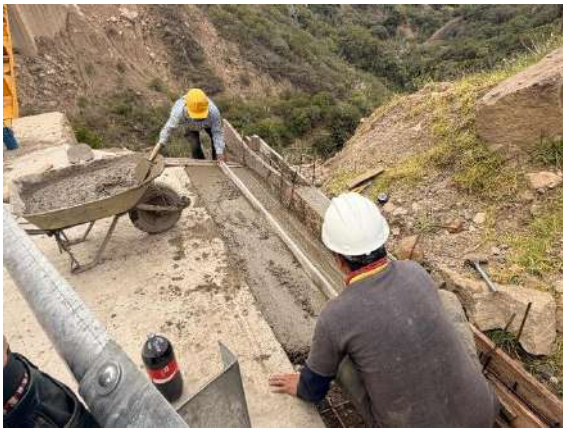
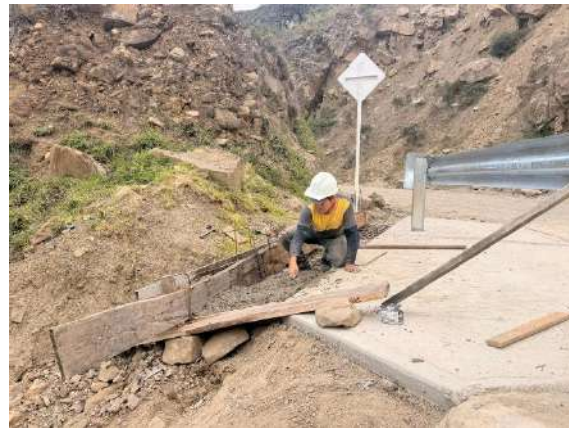
### ○ Ítem 1.33. CUNETAS REVESTIDAS EN CONCRETO DE 21 MPA (3.000 PSI) SIN REFUERZO (INCLUYE SELLO DE JUNTAS).

La interventoría realizó seguimiento a la construcción de las cunetas revestidas en concreto, verificando las dimensiones, pendientes, alineamientos, acabado superficial y sellado de juntas, garantizando su adecuada funcionalidad para la conducción y manejo de aguas superficiales.

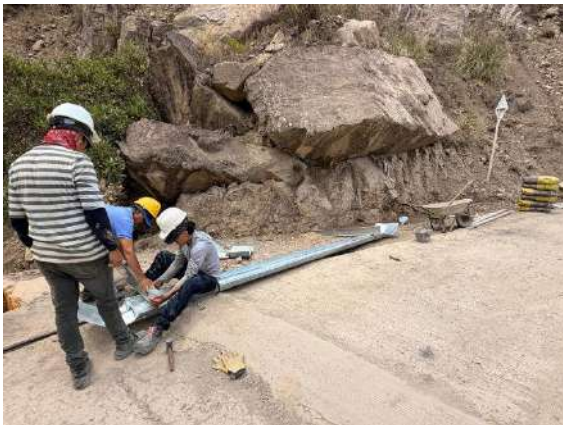
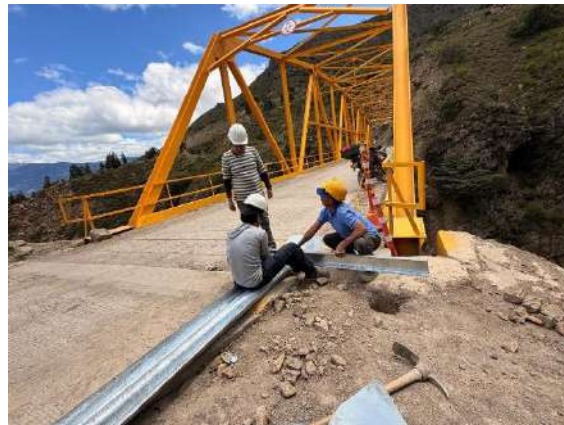
- Ítem 1.50. Suministro e instalación de defensas viales tramo recto, cal. 12. 2 postes de 1.50m. y terminales incluyendo tornillería, capta- faros en lámina galvanizada cal. 22 en cinta reflectiva grado ingeniería según norma invias.

La interventoría realizó seguimiento a las actividades de suministro e instalación de defensas viales en tramo recto, verificando la correcta ubicación, alineación, nivelación y fijación de los postes, terminales y elementos de anclaje. Así mismo, se supervisó la instalación de la tornillería, los captafaros en lámina galvanizada calibre 22 con cinta reflectiva grado ingeniería y la conformidad de los materiales utilizados con las especificaciones y requisitos establecidos por la Norma INVÍAS. De igual manera, se verificó el cumplimiento de las condiciones de seguridad y la adecuada ejecución del proceso constructivo, garantizando la conformidad de los trabajos con las especificaciones técnicas del proyecto.

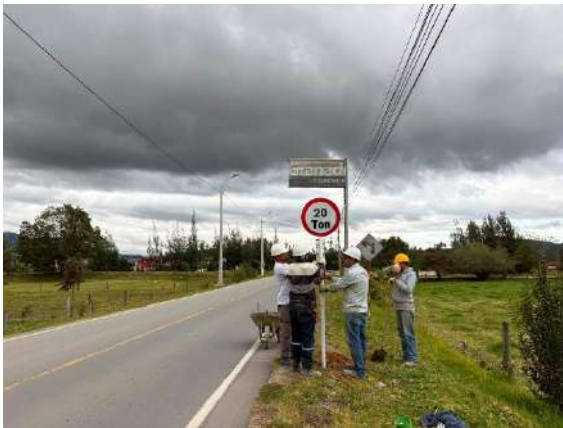
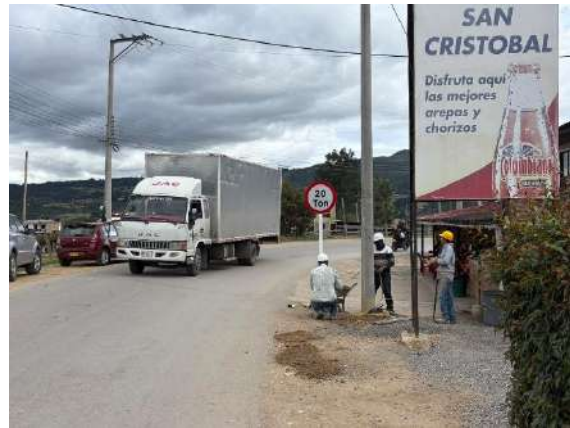
- Ítem 1.04. SUMINISTRO E INSTALACIÓN DE SEÑAL DE TRANSITO PREVENTIVA, REGLAMENTARIA O INFORMATIVA DE 60 x 60 CM.

La interventoría realizó seguimiento a las actividades de suministro e instalación de señales de tránsito preventivas, reglamentarias e informativas de 60 × 60 cm, verificando la correcta ubicación, orientación, altura de instalación y alineación de cada señal, de conformidad con los planos y la normatividad vigente. Así mismo, se supervisó la calidad de los materiales, la adecuada instalación de los postes, sistemas de anclaje y elementos de fijación, así como las características de la lámina y del material reflectivo utilizado. De igual manera, se verificó el cumplimiento de las condiciones de seguridad durante la ejecución de las labores, garantizando la conformidad de los trabajos con las especificaciones técnicas del proyecto.

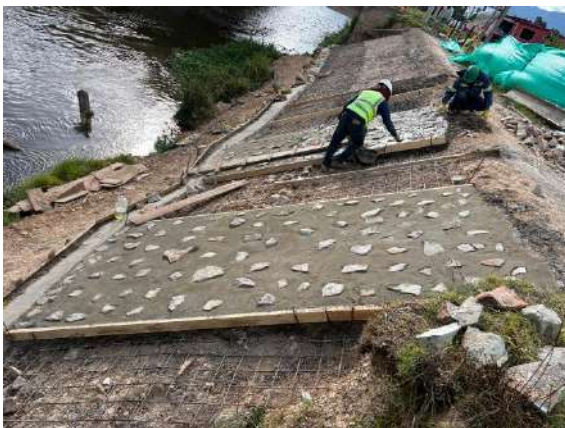
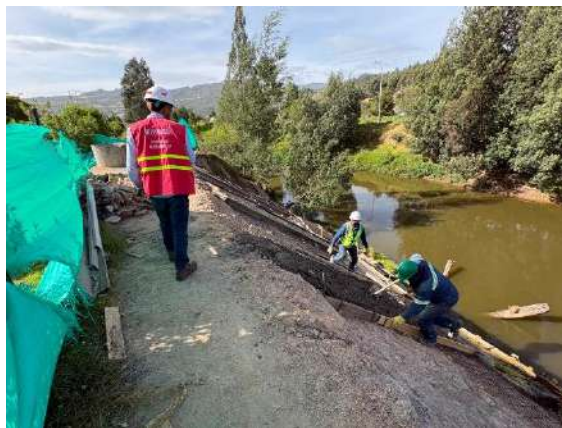
- Ítem 1.07. SUMINISTRO E INSTALACIÓN DE CONCRETO CICLOPEO DE 17.5 MPA (2500) , 40% RAJON PARA ELEVACIONES.

La interventoría realizó seguimiento a las actividades de suministro e instalación de concreto ciclópeo de 17.5 MPa (2500 psi) con 40% de rajón para elevaciones, verificando la correcta preparación de la superficie de apoyo, la dosificación y calidad de los materiales, así como la adecuada disposición y distribución del rajón dentro de la masa de concreto, garantizando el porcentaje especificado. De igual manera, se supervisó el proceso de colocación, compactación, nivelación y acabado del concreto, verificando las dimensiones, alineamientos y cotas establecidas en los diseños, así como el cumplimiento de las condiciones de curado y control de calidad. Adicionalmente, se verificó el cumplimiento de las

medidas de seguridad durante la ejecución de las labores, garantizando la conformidad de los trabajos con las especificaciones técnicas del proyecto.

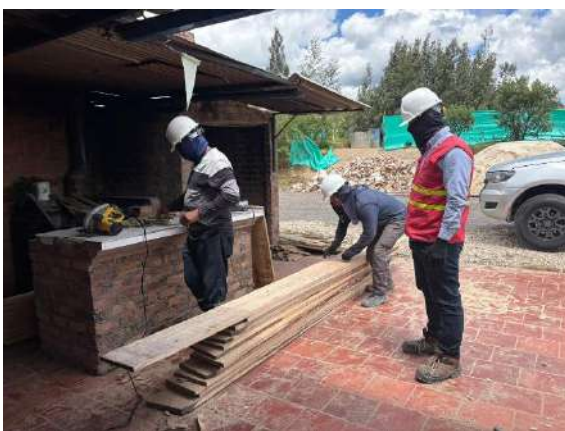
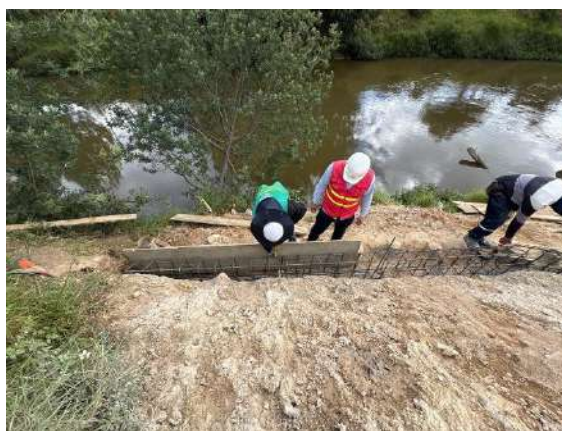
### ○ Ítem 1.31 CONCRETO PARA VIGA DE AMARRE 21 MPa (3000 PSI) SECCION RECTANGULAR.

La interventoría realizó seguimiento a las actividades de instalación de concreto de 21 MPa (3000 psi) para la construcción de vigas de amarre de sección rectangular, verificando previamente el correcto estado de la formaleta, la ubicación del acero de refuerzo, los recubrimientos y las dimensiones establecidas en los planos de diseño. Así mismo, se supervisó el suministro, vaciado, vibrado, nivelación y acabado del concreto, garantizando la adecuada compactación y homogeneidad del elemento estructural. De igual manera, se verificó el cumplimiento de las condiciones de curado, la toma de muestras para el control de calidad cuando correspondiera y la correcta ejecución de las labores, garantizando la conformidad de los trabajos con las especificaciones técnicas del proyecto.

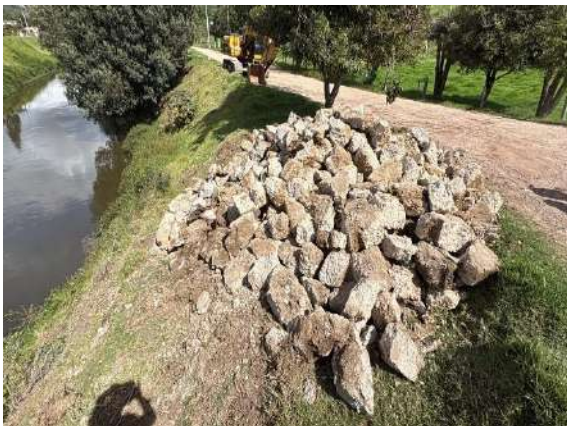
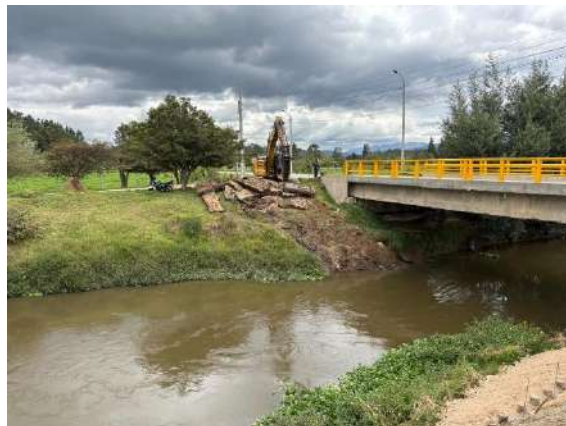
- Ítem 1.63 – Demolición de obras en concreto simple, incluye cargue y retiro de sobrantes con acarreo libre hasta 5 km:

Se verificó la ejecución de la demolición de los elementos existentes en concreto simple definidos para la intervención, así como el cargue y retiro del material sobrante producto de esta actividad, de acuerdo con el alcance establecido para el ítem y las condiciones del frente de trabajo.

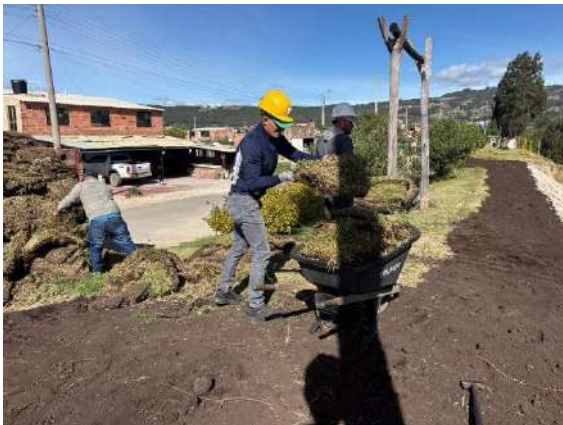
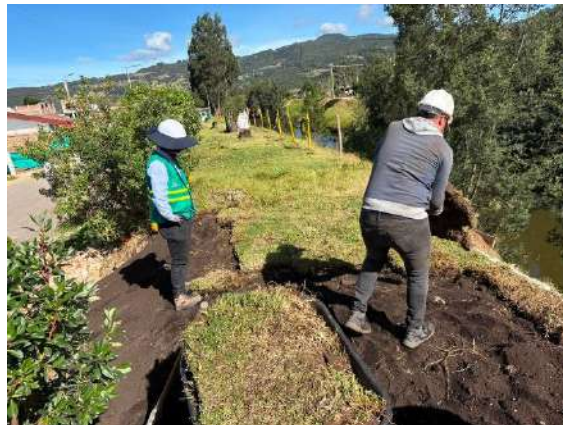
- Ítem NP16. EMPRADIZACION DE TALUDES CON BLOQUES DE CESPED SEGUN NORMA INVIAS. (INCLUYE ACARREO LIBRE HASTA 5 KM.).

La interventoría realizó seguimiento a las actividades de empradización de taludes con bloques de césped, verificando la adecuada preparación de la superficie, la conformación del talud y las condiciones necesarias para garantizar la correcta implantación de la cobertura vegetal. Así mismo, se supervisó el suministro, transporte y acarreo de los bloques de césped hasta una distancia libre de 5 km, así como su correcta disposición, alineación y fijación, asegurando una cobertura uniforme y continua conforme a los lineamientos de la Norma INVÍAS. De igual manera, se verificó el cumplimiento de las condiciones de seguridad durante la ejecución de las labores y la calidad de los materiales empleados, garantizando la conformidad de los trabajos con las especificaciones técnicas del proyecto.

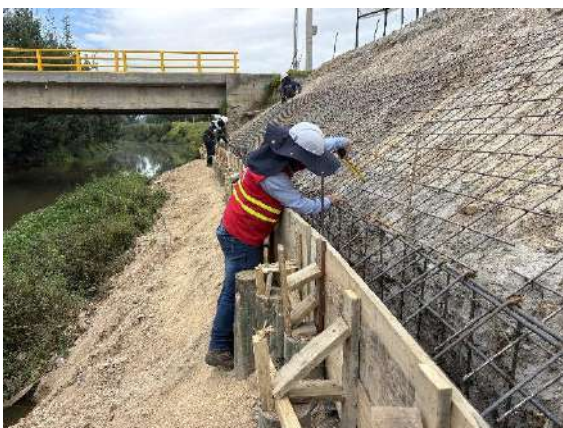
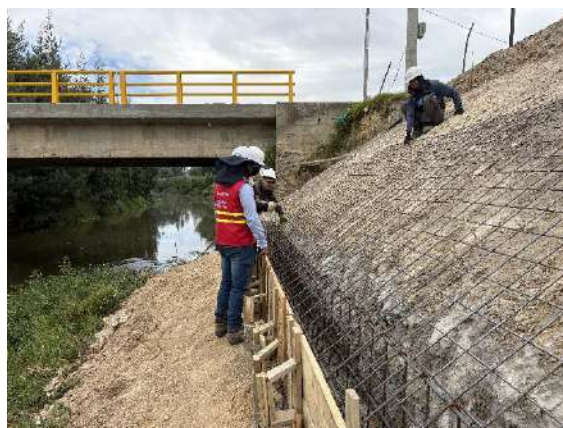
### ○ Ítem NP19. SUMINISTRO E INSTALACION DE MALLA ELECTROSOLDADA.

La interventoría realizó seguimiento a las actividades de suministro e instalación de malla electrosoldada, verificando que el material empleado cumpliera con las especificaciones técnicas establecidas en los diseños y la normativa aplicable. Así mismo, se supervisó la correcta ubicación, alineación, traslapes, amarres y recubrimientos de la malla, garantizando su adecuada fijación y estabilidad antes de la colocación del concreto cuando correspondiera. De igual manera, se verificó el cumplimiento de las condiciones de seguridad durante la ejecución de las labores y la correcta instalación del refuerzo, garantizando la conformidad de los trabajos con las especificaciones técnicas del proyecto.

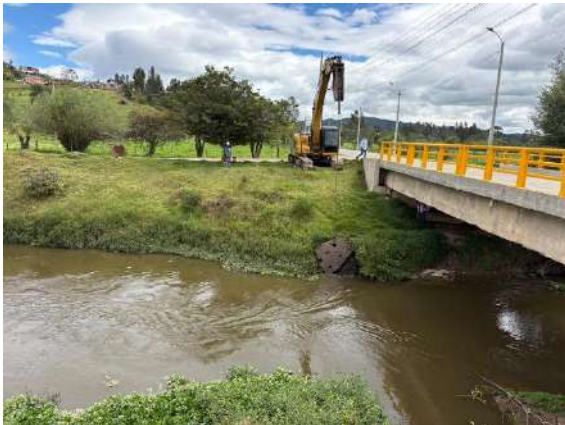
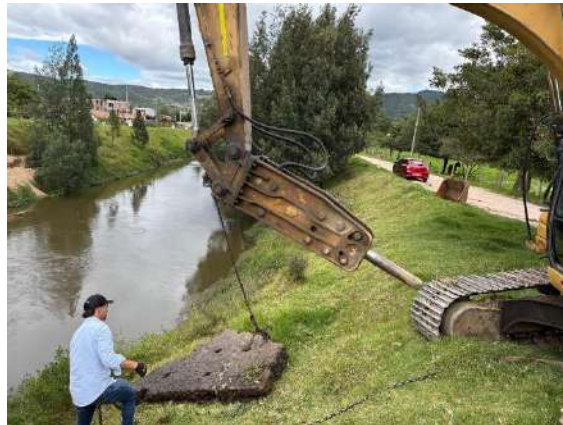
- Ítem NP22 – Limpieza o reconfiguración de ríos, incluye eliminación de sedimentos del cauce y acarreo (retiro libre hasta 5 km):

Se verificó la ejecución de las actividades de limpieza y reconfiguración del cauce, mediante el retiro de sedimentos y materiales acumulados que afectaban las condiciones hidráulicas del sector. Así mismo, se verificó el cargue y retiro del material resultante de estas labores, de acuerdo con el alcance establecido para el ítem y las condiciones del frente de trabajo.

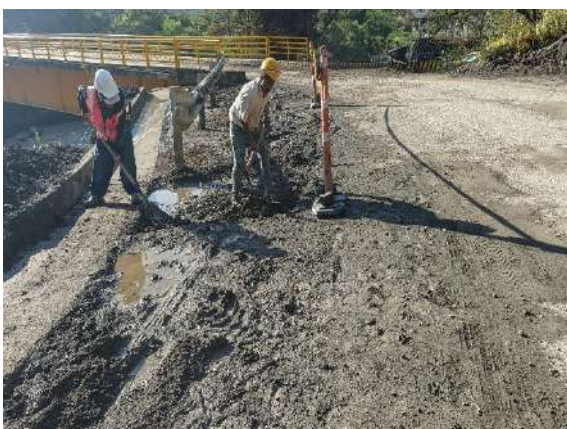
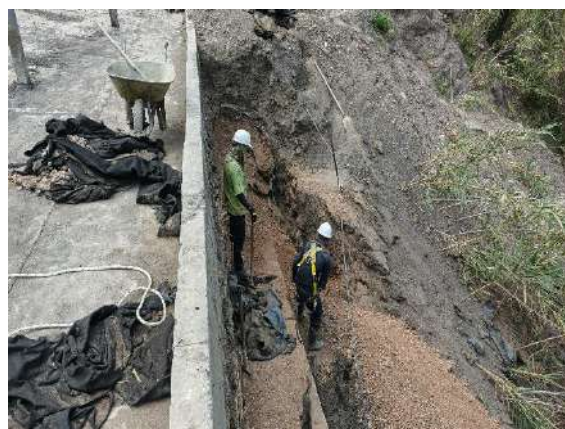
### ○ Ítem 1.23. EXCAVACIÓN MANUAL EN MATERIAL COMÚN.

Se realizó seguimiento a las actividades de excavación manual, verificando dimensiones, profundidades, alineamientos y condiciones de estabilidad de las áreas intervenidas, así como el adecuado manejo y disposición temporal del material producto de la excavación.

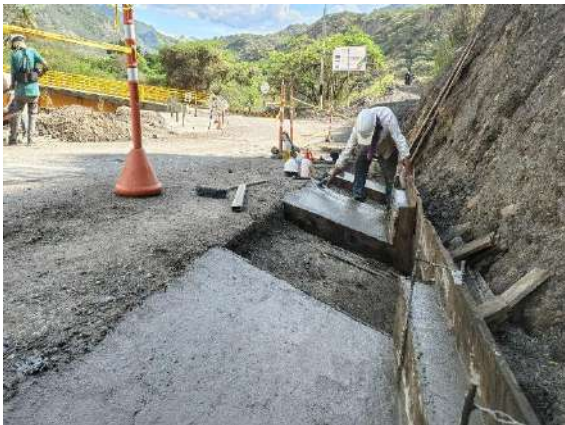
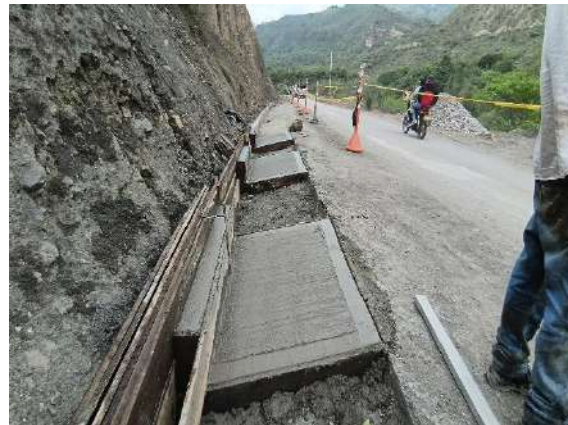
### ○ Ítem 1.33. CUNETAS REVESTIDAS EN CONCRETO DE 21 MPa (3000 PSI) SIN REFUERZO (INCLUYE SELLO DE JUNTAS).

La interventoría realizó seguimiento a la construcción de las cunetas revestidas en concreto, verificando las dimensiones, pendientes, alineamientos, acabado superficial y sellado de juntas, garantizando su adecuada funcionalidad para la conducción y manejo de aguas superficiales.

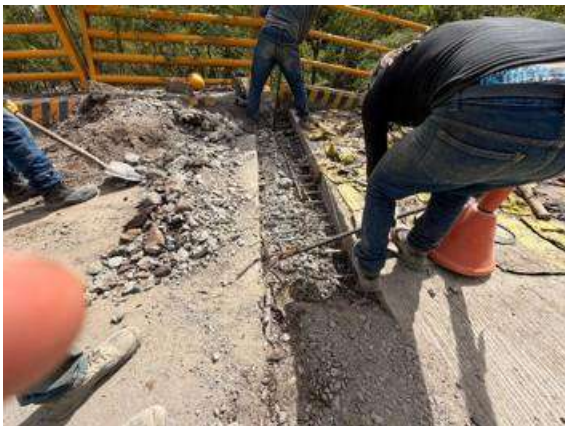
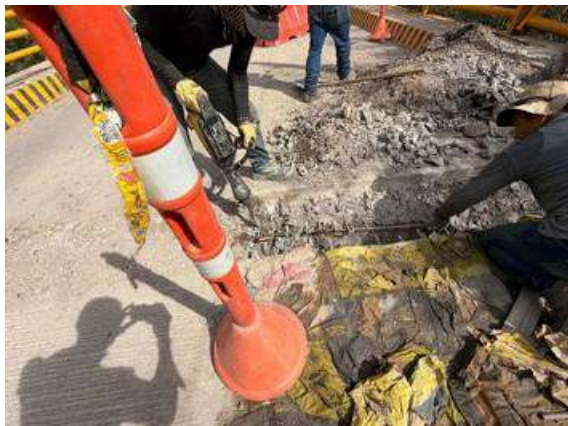
- Ítem 1.63 – Demolición de obras en concreto simple, incluye cargue y retiro de sobrantes con acarreo libre hasta 5 km:

Se verificó la ejecución de la demolición de los elementos existentes en concreto simple definidos para la intervención, así como el cargue y retiro del material sobrante producto de esta actividad, de acuerdo con el alcance establecido para el ítem y las condiciones del frente de trabajo.

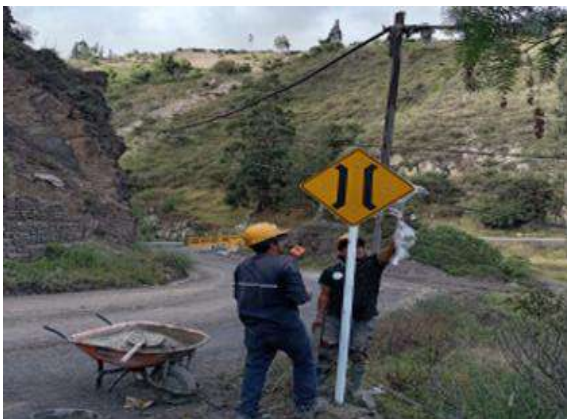
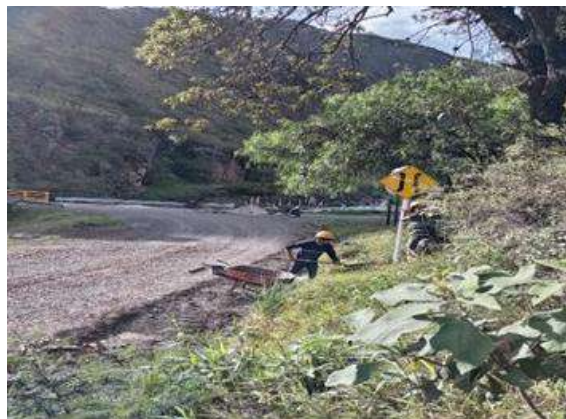
- **Ítem 1.04. SUMINISTRO E INSTALACIÓN DE SEÑAL DE TRANSITO PREVENTIVA, REGLAMENTARIA O INFORMATIVA DE 60 x 60 CM.**

La interventoría realizó seguimiento a las actividades de suministro e instalación de señales de tránsito preventivas, reglamentarias e informativas de 60 × 60 cm, verificando la correcta ubicación, orientación, altura de instalación y alineación de cada señal, de conformidad con los planos y la normatividad vigente. Así mismo, se supervisó la calidad de los materiales, la adecuada instalación de los postes, sistemas de anclaje y elementos de fijación, así como las características de la lámina y del material reflectivo utilizado. De igual manera, se verificó el cumplimiento de las condiciones de seguridad durante la ejecución de las labores, garantizando la conformidad de los trabajos con las especificaciones técnicas del proyecto.

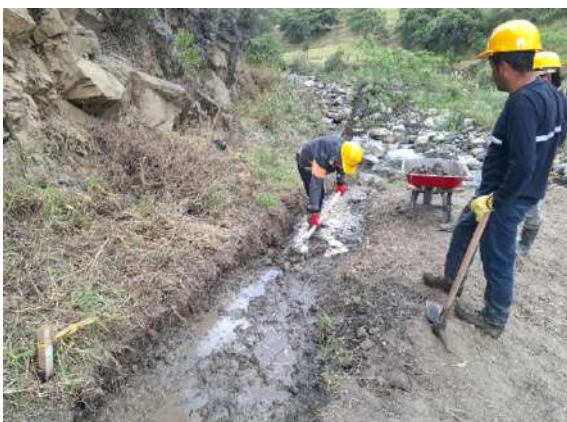
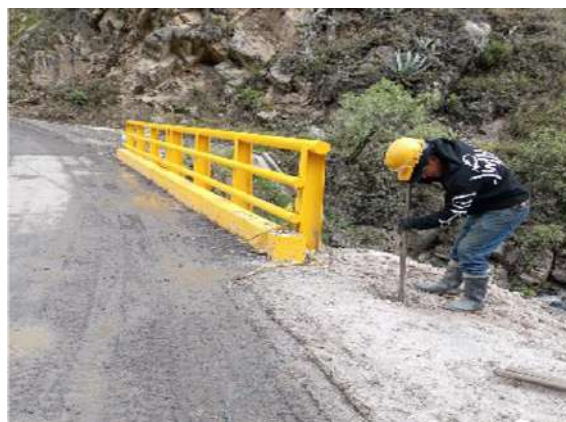
### ○ Ítem 1.23. EXCAVACIÓN MANUAL EN MATERIAL COMUN.

Se realizó seguimiento a las actividades de excavación manual, verificando dimensiones, profundidades, alineamientos y condiciones de estabilidad de las áreas intervenidas, así como el adecuado manejo y disposición temporal del material producto de la excavación.

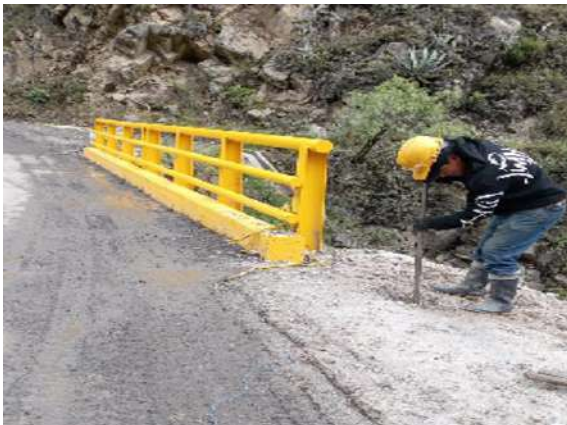
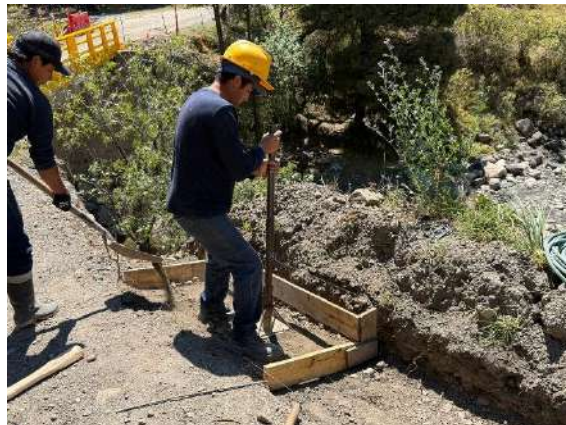
### ○ Ítem 1.24. RELLENO SUBBASE GRANULAR COMPACTADO CON PLANCHA VIBRADORA.

La interventoría supervisó la colocación y compactación del material granular, verificando espesores, contenido de humedad y procedimientos constructivos, garantizando las condiciones de soporte requeridas para las obras ejecutadas.

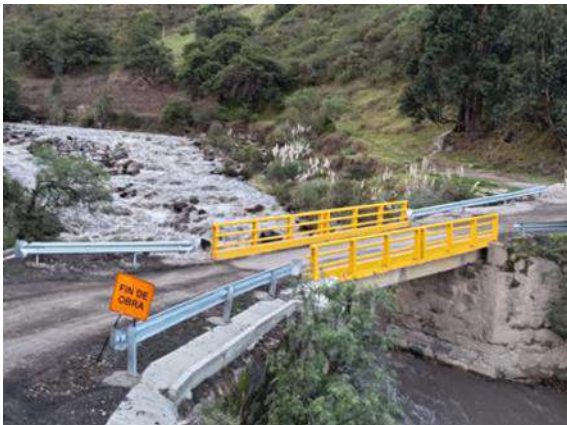
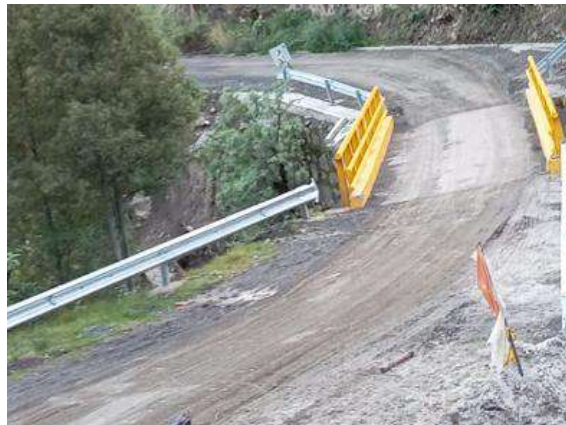
- Ítem 1.50. SUMINISTRO E INSTALACIÓN DE DEFENSAS VIALES TRAMO RECTO, CAL. 12. 2 POSTES DE 1.50M. Y TERMINALES INCLUYENDO TORNILLERÍA, CAPTA- FAROS EN LÁMINA GALVANIZADA CAL. 22 EN CINTA REFLECTIVA GRADO INGENIERIA SEGUN NORMA INVIAS.

La interventoría realizó seguimiento a las actividades de suministro e instalación de defensas viales en tramo recto, verificando la correcta ubicación, alineación, nivelación y fijación de los postes, terminales y elementos de anclaje. Así mismo, se supervisó la instalación de la tornillería, los captafaros en lámina galvanizada calibre 22 con cinta reflectiva grado ingeniería y la conformidad de los materiales utilizados con las especificaciones y requisitos establecidos por la Norma INVÍAS. De igual manera, se verificó el cumplimiento de las condiciones de seguridad y la adecuada ejecución del proceso constructivo, garantizando la conformidad de los trabajos con las especificaciones técnicas del proyecto.

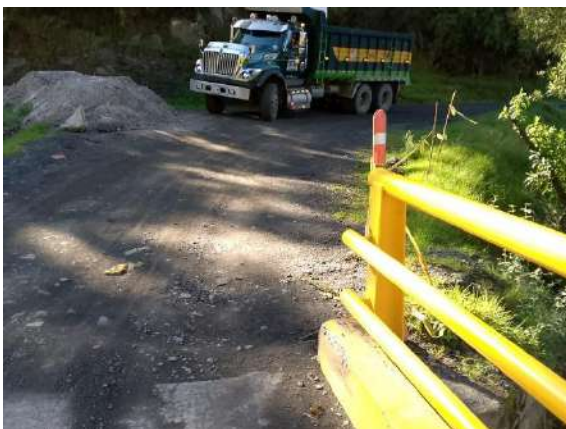
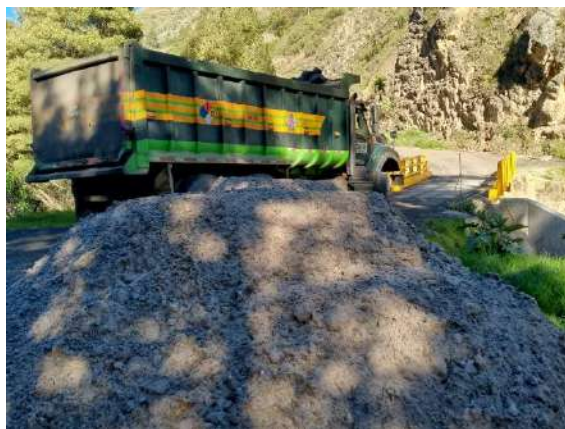
- Ítem 1.52. TRANSPORTE DE MATERIAL DE AFIRMADO Y/O GRANULAR SUELTO (MEDIDO EN BANCO) DESPUÉS DE 5 KM.

La interventoría verificó el transporte de materiales granulares desde los sitios de suministro hasta el frente de trabajo, controlando las distancias de acarreo y la disponibilidad oportuna de los materiales requeridos para la ejecución de las actividades programadas.

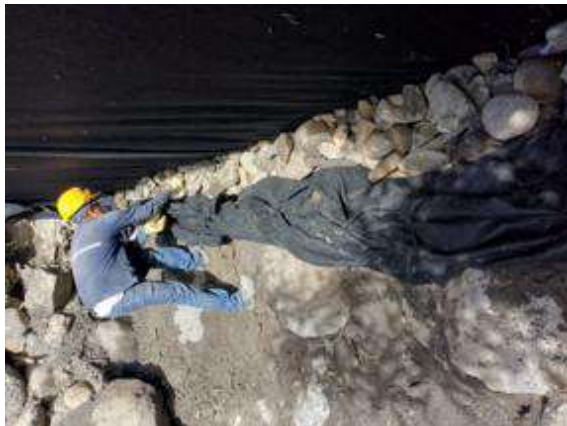
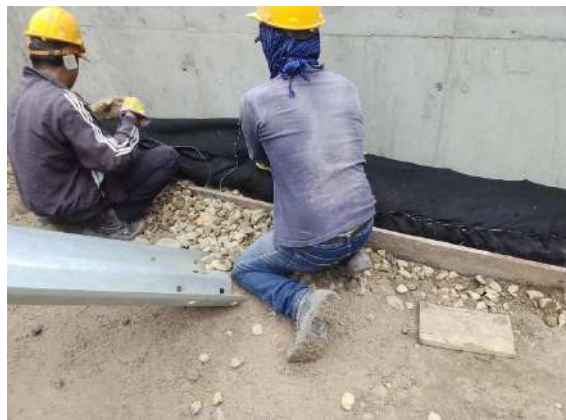
- Ítem 1.61. CONSTRUCCIÓN DE FILTROS A CUALQUIER PROFUNDIDAD, CON MATERIAL FILTRANTE SEGÚN NORMA INVÍAS (NO INCLUYE EXCAVACIÓN NI GEOTEXTIL).

La interventoría realizó seguimiento a la construcción de filtros, verificando las dimensiones, ubicación, calidad y disposición del material filtrante empleado, así como el cumplimiento de las especificaciones

técnicas establecidas para garantizar el adecuado drenaje y control de presiones hidráulicas en los elementos intervenidos.

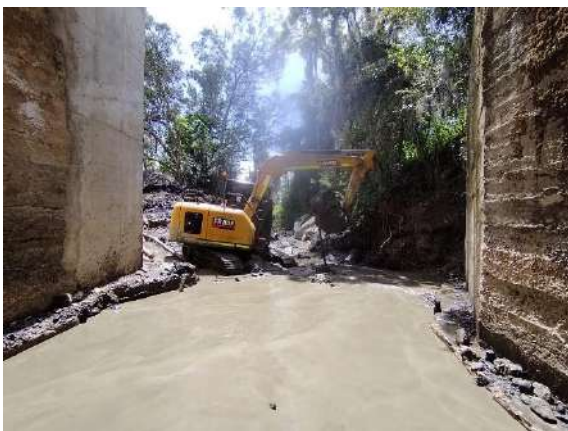
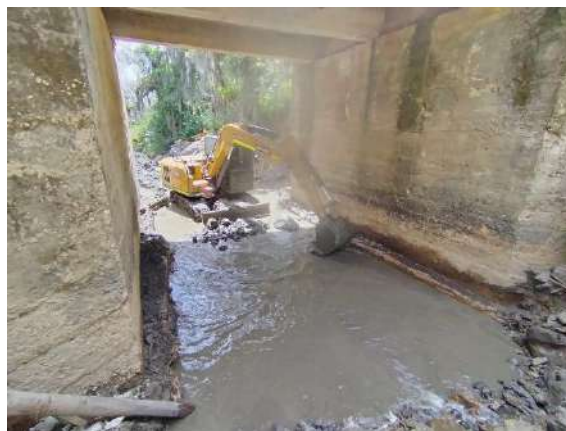
- **Ítem 1.01. EXCAVACIONES MECANICAS VARIAS EN ROCA BAJO AGUA. (INCLUYE CARGUE Y ACARREO LIBRE HASTA 5 KM.)**

La interventoría realizó seguimiento a las actividades de excavación mecánica ejecutadas bajo condiciones de presencia de agua, verificando los procedimientos constructivos implementados, las dimensiones de las excavaciones, el manejo del material extraído y las condiciones de seguridad requeridas para el desarrollo de las labores.

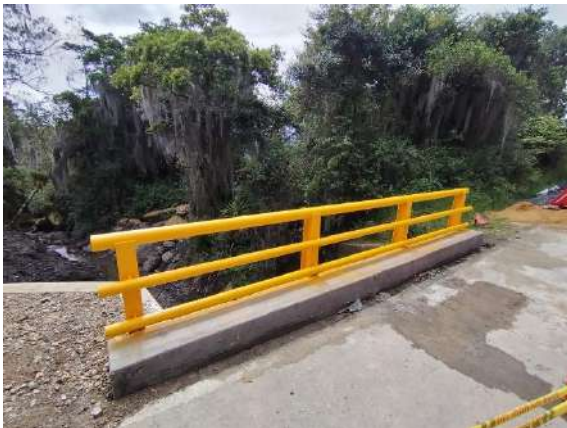
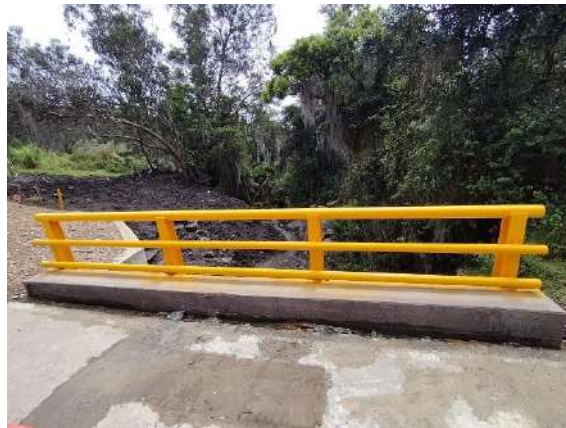
- **Ítem 1.12 – SUMINISTRO E INSTALACIÓN DE BARANDA METÁLICA (INCLUYE ANTICORROSIVO PRIMER Y ESMALTE):**

Se verificó el suministro e instalación de la baranda metálica, incluyendo su correcta ubicación, alineación y fijación a la estructura. Así mismo, se verificó la aplicación del anticorrosivo tipo primer y del esmalte de acabado, de acuerdo con las especificaciones técnicas establecidas.

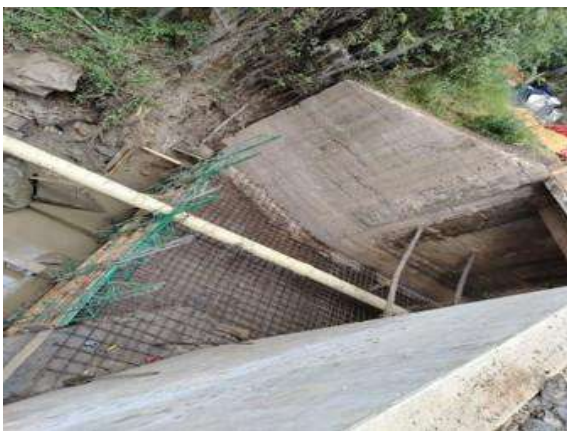
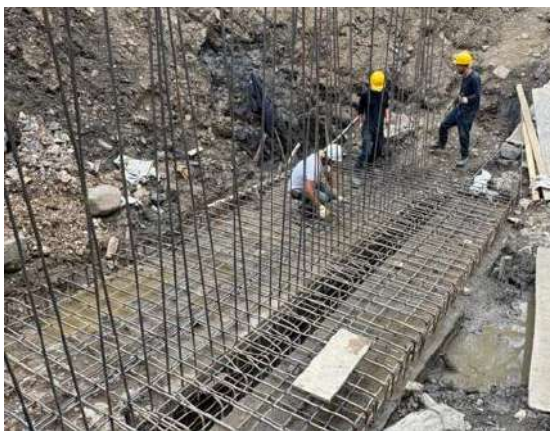
- Ítem 1.20. SUMINISTRO FIGURADO Y ARMADO DE ACERO DE REFUERZO 60000 PSI 420 MPA.

La interventoría verificó el cumplimiento de las especificaciones técnicas relacionadas con el suministro, corte, figurado, armado y colocación del acero de refuerzo, garantizando su correcta disposición de acuerdo con los planos estructurales y detalles constructivos aprobados.

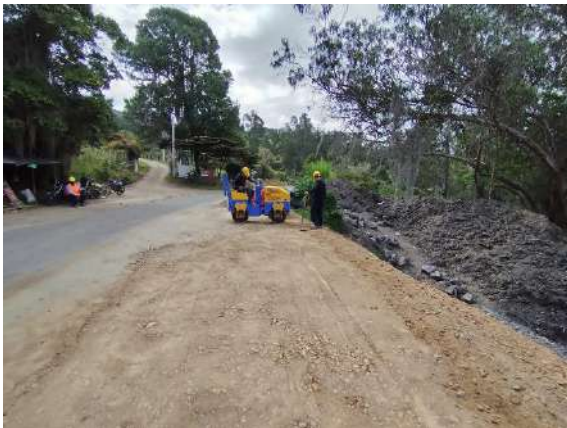
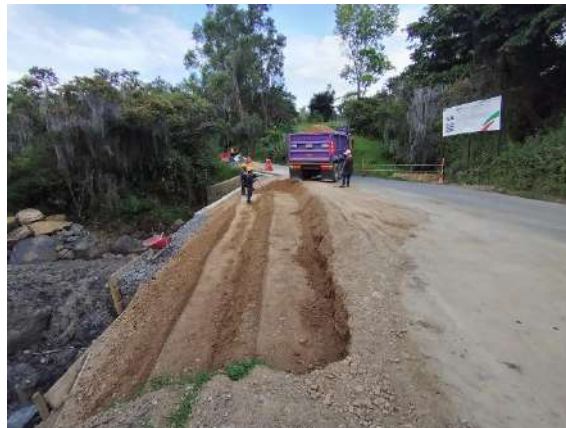
- Ítem 1.24. RELLENO SUBBASE GRANULAR COMPACTADO CON PLANCHA VIBRADORA.

Se realizó seguimiento a las actividades de demolición, verificando la correcta ejecución de los procedimientos constructivos, la protección de los elementos adyacentes y el adecuado manejo de los materiales resultantes.

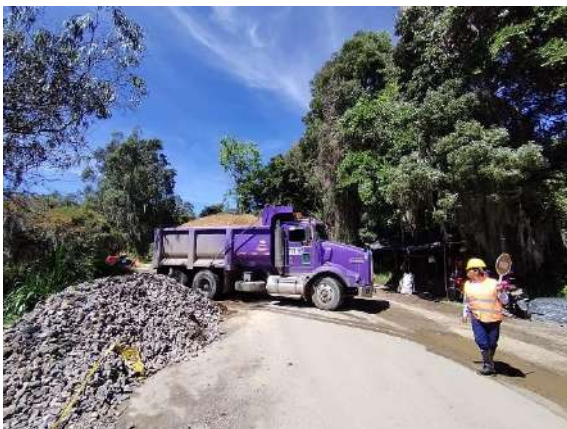
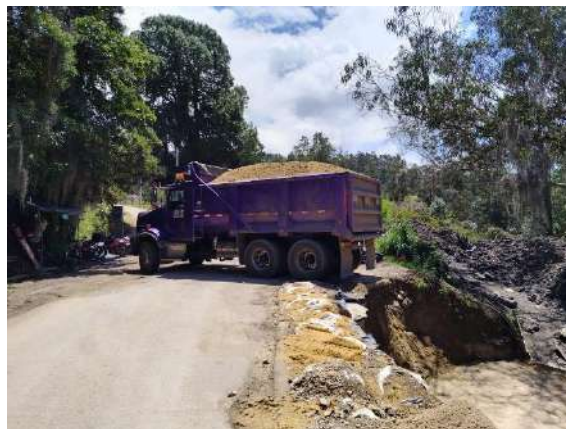
- Ítem 1.52. TRANSPORTE DE MATERIAL DE AFIRMADO Y/O GRANULAR SUELTO (MEDIDO EN BANCO) DESPUÉS DE 5 KM.

La interventoría verificó el transporte de materiales granulares requeridos para la ejecución de las actividades programadas, controlando las distancias de acarreo y la disponibilidad oportuna de los materiales en el frente de obra.

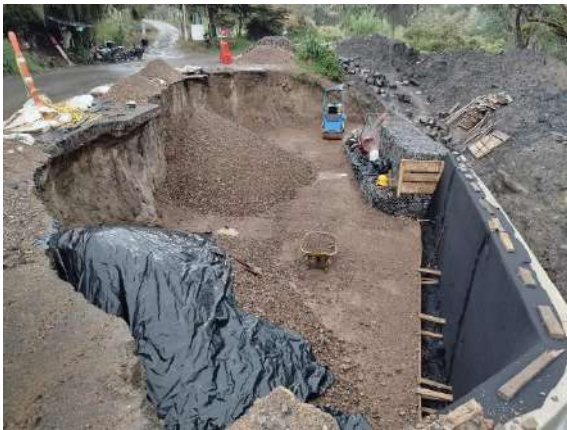
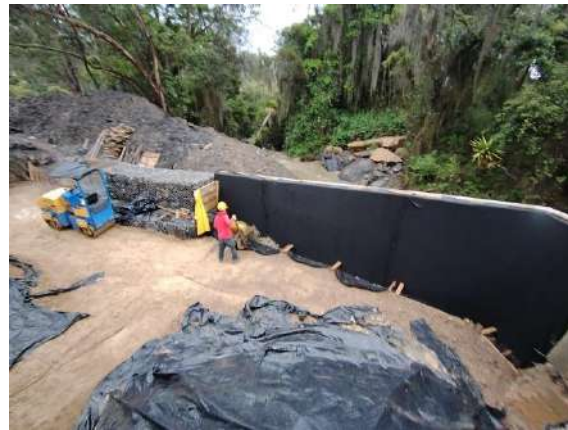
- Ítem 1.61. CONSTRUCCIÓN DE FILTROS A CUALQUIER PROFUNDIDAD, CON MATERIAL FILTRANTE SEGÚN NORMA INVÍAS (NO INCLUYE EXCAVACIÓN NI GEOTEXTIL).

Se realizó seguimiento a la instalación del material filtrante, verificando su calidad, disposición y ubicación dentro de la estructura proyectada, garantizando las condiciones de drenaje requeridas para el adecuado funcionamiento de las obras ejecutadas.

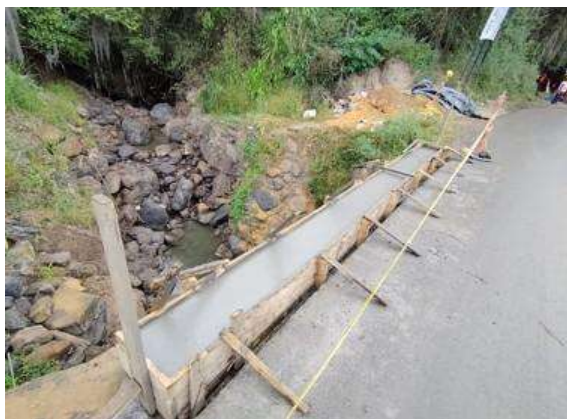
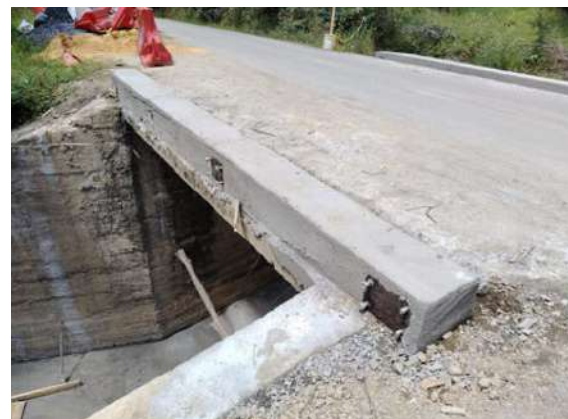
- Ítem 1.72. CONCRETO DE 28 MPa - (4000 PSI) PARA PLACAS Y VIGAS, LONGITUD DE 0 A 7.0 M.

La interventoría realizó seguimiento a las actividades de suministro e instalación de concreto de 28 MPa (4000 psi) para la construcción de placas y vigas con longitud de 0 a 7,0 m, verificando previamente el estado de la formaleta, la correcta ubicación del acero de refuerzo, los recubrimientos, dimensiones y niveles establecidos en los planos de diseño. Así mismo, se supervisó el proceso de transporte, vaciado, vibrado, compactación, nivelación y acabado del concreto, garantizando la homogeneidad de la mezcla y la adecuada conformación de los elementos estructurales. De igual manera, se verificó el cumplimiento de las condiciones de curado, la toma de muestras para el control de calidad cuando correspondiera y las medidas de seguridad durante la ejecución de las labores, garantizando la conformidad de los trabajos con las especificaciones técnicas del proyecto.

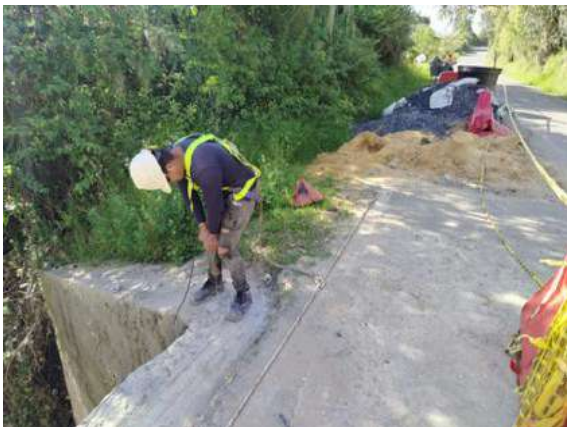
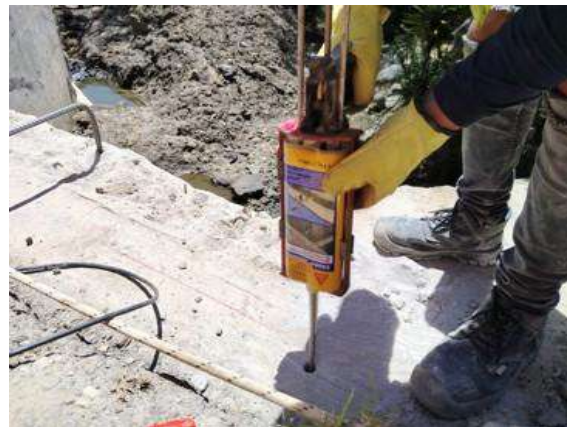
### ○ Ítem 1.80. ANCLAJE EPOXICO 5/8" (NO INCLUYE ACERO).

La interventoría realizó seguimiento a las actividades de ejecución de anclajes epóxicos de 5/8", verificando la correcta ubicación de las perforaciones, sus diámetros y profundidades, de conformidad con los planos y especificaciones técnicas del proyecto. Así mismo, se supervisó el adecuado proceso de limpieza de las perforaciones, la correcta aplicación del adhesivo epóxico y el procedimiento de instalación del elemento de anclaje, garantizando el cumplimiento de los tiempos de curado establecidos por el fabricante. De igual manera, se verificó el cumplimiento de las condiciones de seguridad durante la ejecución de las labores y la correcta ejecución del procedimiento constructivo, garantizando la conformidad de los trabajos con las especificaciones técnicas del proyecto.

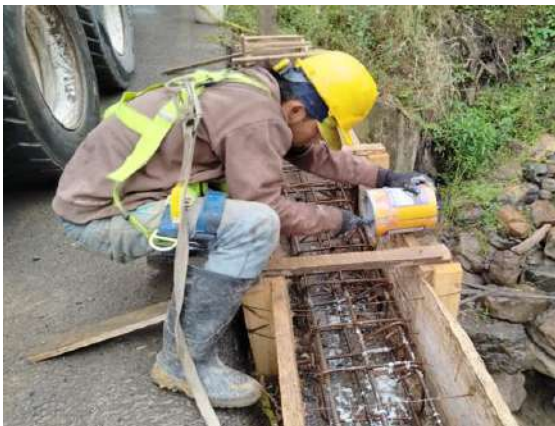
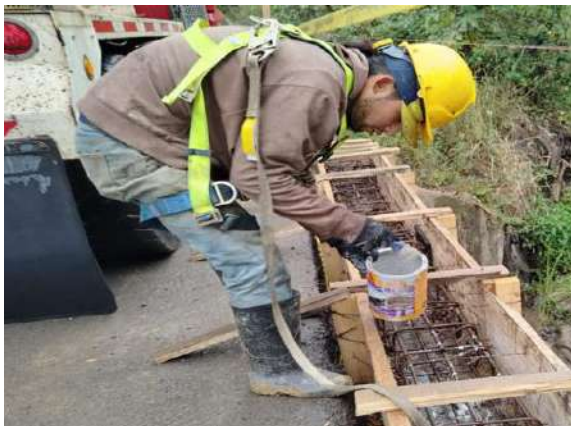
### ○ Ítem NP 2. SUMINISTRO E INSTALACIÓN DE ADHERENTE EPOXICO PARA CONCRETOS. TIPO SIKADUR 32 O SIMILAR.

La interventoría realizó seguimiento a las actividades de suministro e instalación de adherente epóxico para concretos tipo Sikadur 32 o similar, verificando la adecuada preparación y limpieza de las superficies de contacto, garantizando que se encontraran libres de polvo, partículas sueltas, humedad y cualquier material que pudiera afectar la adherencia. Así mismo, se supervisó la correcta dosificación, mezcla y aplicación del producto conforme a las recomendaciones del fabricante y a las especificaciones técnicas del proyecto, verificando el cumplimiento de los tiempos de aplicación y las condiciones ambientales requeridas. De igual manera, se verificó el cumplimiento de las condiciones de seguridad durante la

ejecución de las labores y la correcta ejecución del procedimiento constructivo, garantizando la conformidad de los trabajos con las especificaciones técnicas del proyecto.

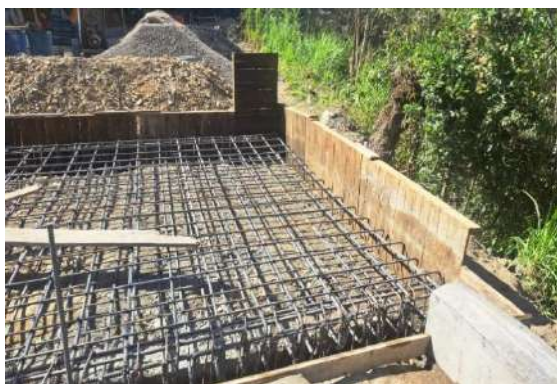
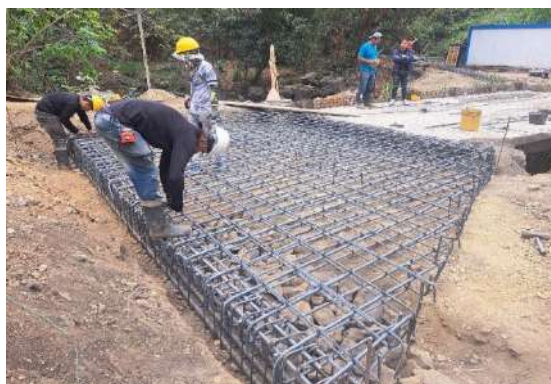
### ○ Ítem 1.20. SUMINISTRO FIGURADO Y ARMADO DE ACERO DE REFUERZO 60000 PSI 420 MPA.

La interventoría verificó el cumplimiento de las especificaciones técnicas relacionadas con el suministro, corte, figurado, armado y colocación del acero de refuerzo, garantizando su correcta disposición de acuerdo con los planos estructurales y detalles constructivos aprobados.

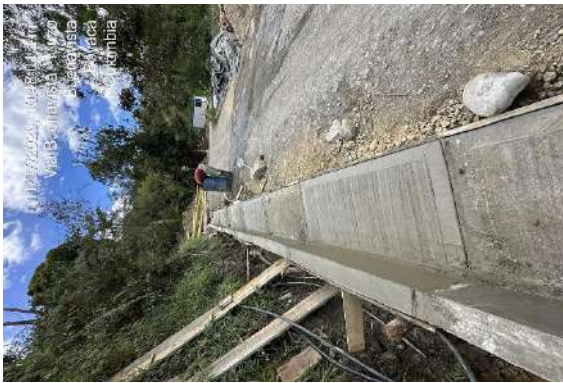
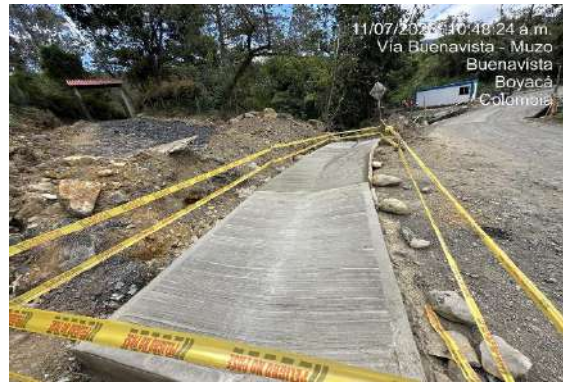
### ○ Ítem 1.33. CUNETAS REVESTIDAS EN CONCRETO DE 21 MPA (3.000 PSI) SIN REFUERZO (INCLUYE SELLO DE JUNTAS).

La interventoría realizó seguimiento a la construcción de las cunetas revestidas en concreto, verificando las dimensiones, pendientes, alineamientos, acabado superficial y sellado de juntas, garantizando su adecuada funcionalidad para la conducción y manejo de aguas superficiales.

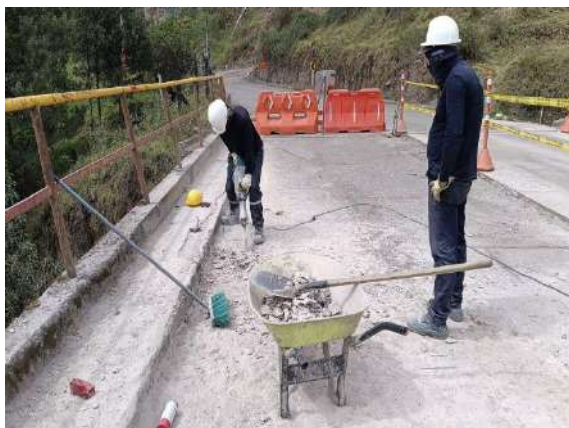
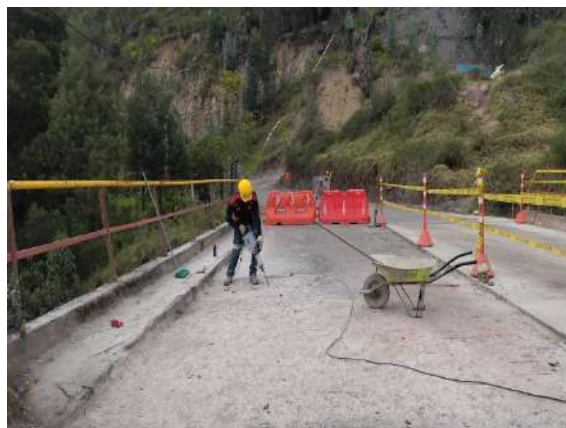
- Ítem 1.63. DEMOLICIÓN DE OBRAS EN CONCRETO SIMPLE, INCLUYE CARGUE Y RETIRO DE SOBRANTES CON ACARREO LIBRE HASTA 5 KM.

Se realizó seguimiento a las actividades de demolición de elementos en concreto simple, verificando los procedimientos constructivos implementados, la seguridad durante la ejecución y la correcta disposición de los materiales resultantes.

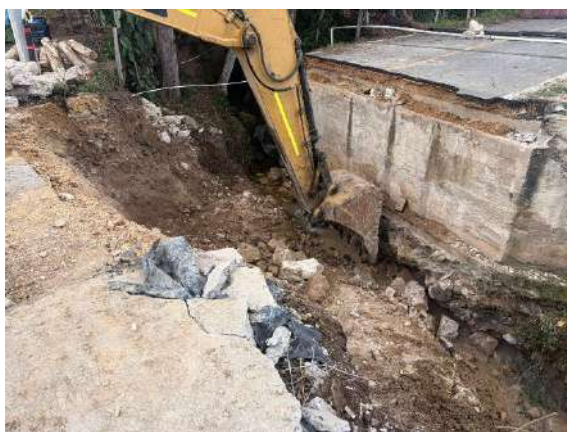
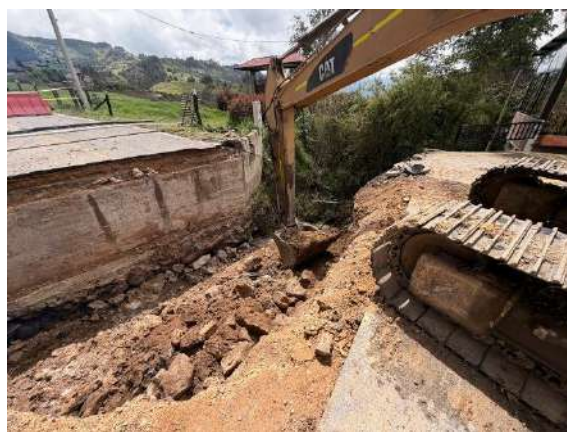
- **Ítem 1.21 EXCAVACIONES DE CORTES, CANALES Y PRESTAMOS EN MATERIAL COMUN AMAQUINA (INCLUYE CARGUE Y ACARREO LIBRE HASTA 5 KM).**

La interventoría realizó seguimiento a las actividades de excavación mecánica de cortes, canales y préstamos en material común, verificando la correcta ejecución de los trabajos de acuerdo con las dimensiones, niveles, alineamientos y pendientes establecidos en los diseños y especificaciones técnicas del proyecto. Así mismo, se supervisó la adecuada operación de la maquinaria utilizada para la excavación, cargue y manejo del material producto de las actividades, incluyendo su acarreo hasta una distancia libre de 5 km. De igual manera, se verificó la estabilidad de las áreas intervenidas, el manejo adecuado del material excavado y el cumplimiento de las condiciones de seguridad durante la ejecución de las labores, garantizando la conformidad de los trabajos con las especificaciones técnicas del proyecto.

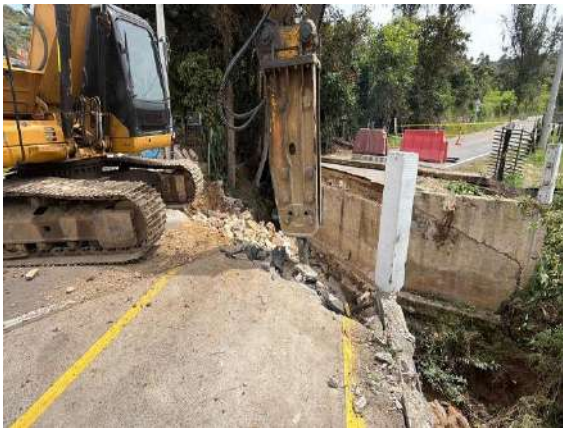
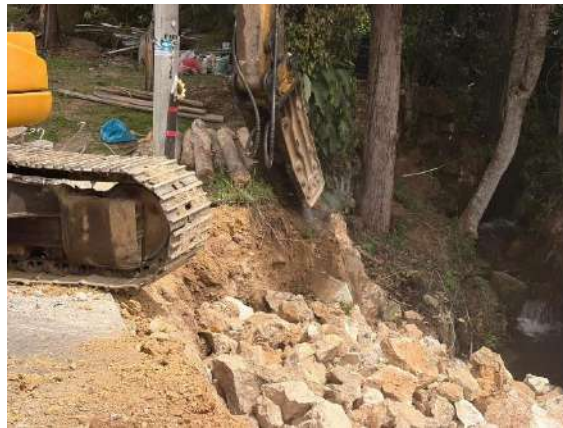
- **Ítem 1.44. DEMOLICIÓN DE OBRAS EN CONCRETO REFORZADO, INCLUYE CARGUE Y RETIRO DE SOBRANTES CON ACARREO LIBRE HASTA 5 KM.**

La interventoría supervisó las actividades de demolición de elementos en concreto reforzado, verificando la correcta ejecución de los procedimientos constructivos, la protección de las estructuras adyacentes y el adecuado manejo cargue y retiro de los materiales resultantes.
