| INFORME DE INTERVENTORÍA DE OBRA | | | | | | FECHA: 24/Jul/2019 | | | | | | | |
| INFORME DE INTERVENTORÍA No: | | 10 | | FECHA: | | 19 | de | JULIO | de | 2026 | | | |
| DIAGNOSTICO Y EJECUCIÓN DE OBRAS DE EMERGENCIA PARA MITIGAR EL RIESGO DE DAÑO Y/O COLAPSO DE PUENTES UBICADOS EN EL DEPARTAMENTO POR LA AFECTACIÓN CAUSADA POR EFECTO DE LA OLA INVERNAL, DECLARADA EN VIRTUD DEL DECRETO DE CALAMIDAD PUBLICA NO. 0522 DE 24 DE MAYO DE 2025 | | | | | | | | | | | | | |

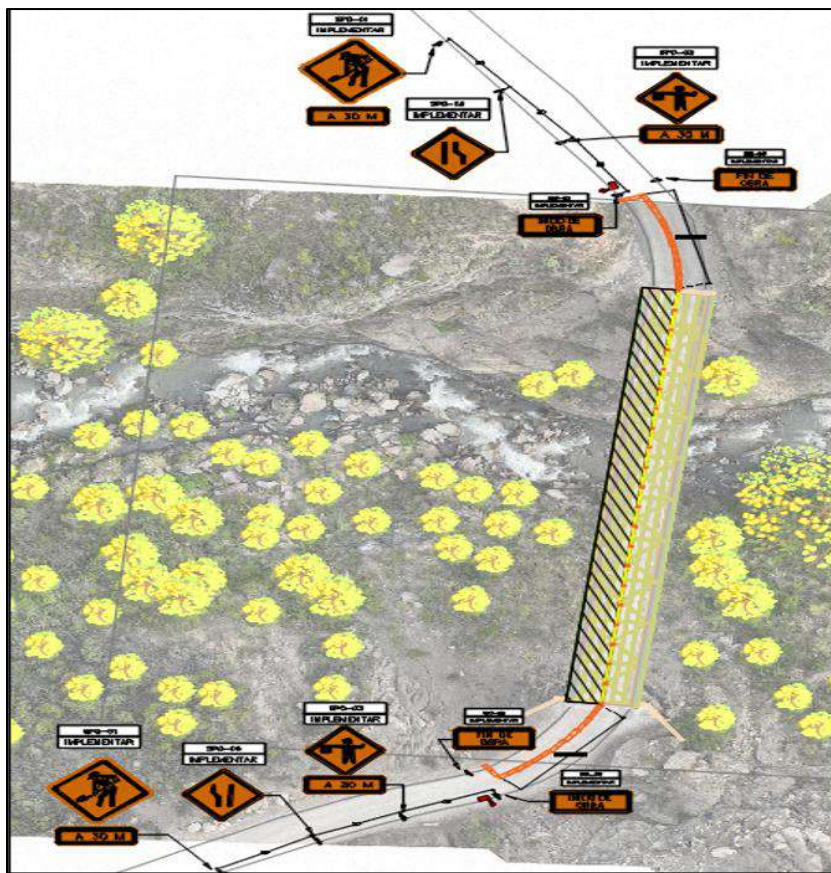
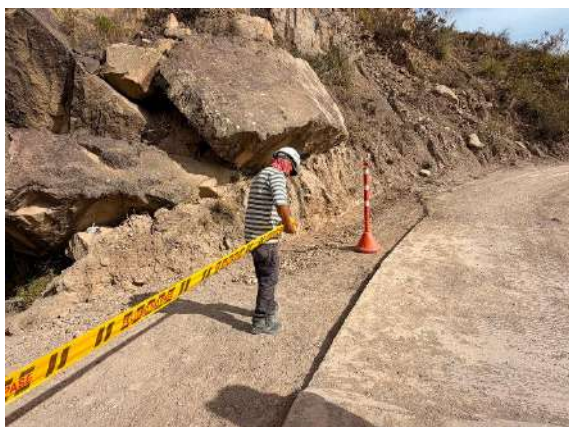
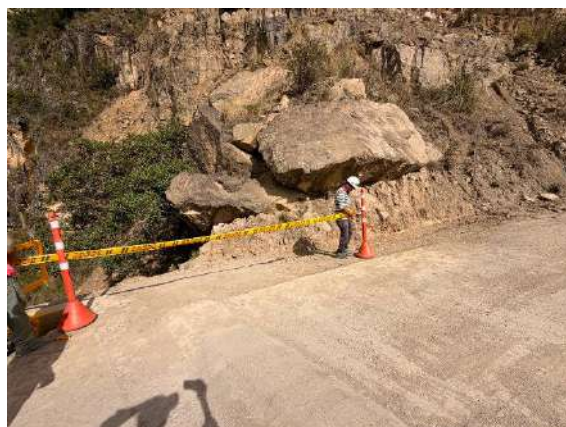
### 3.3.1. PUENTE MAUSA

Para el frente de trabajo del puente Mause, la interventoría verificó la implementación de las medidas contempladas en el Plan de Manejo de Tránsito (PMT) aprobado para el proyecto. Durante las inspecciones realizadas, se evidenció la correcta instalación y mantenimiento de la señalización preventiva, reglamentaria e informativa, así como la adecuada delimitación del área de intervención mediante dispositivos de control y canalización del tránsito. De igual manera, se verificó que las condiciones de circulación para los usuarios de la vía se mantuvieran de forma segura durante la ejecución de las actividades constructivas, garantizando el cumplimiento de las disposiciones establecidas en el PMT y la normativa vigente.

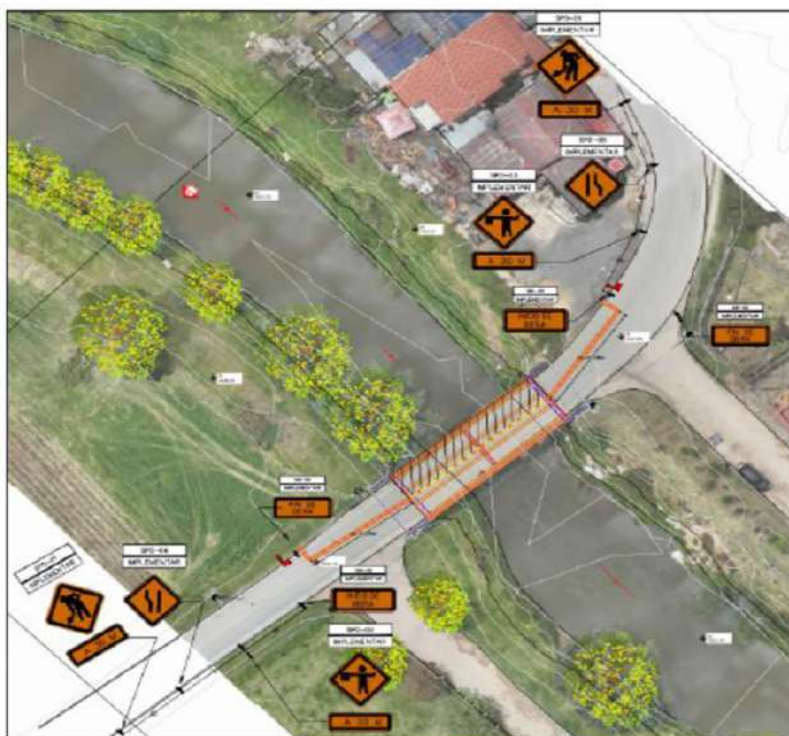
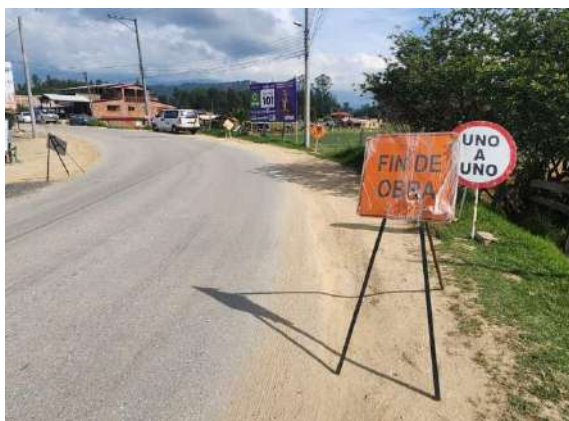
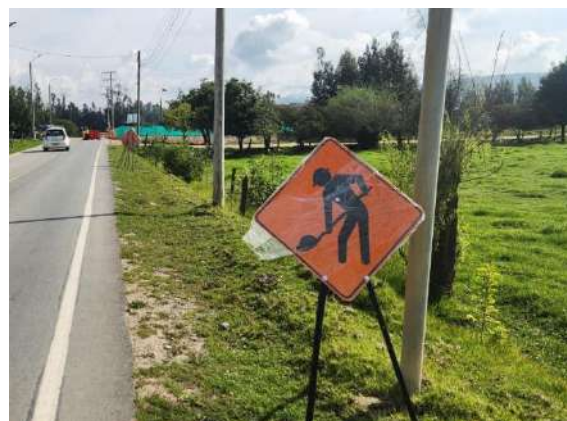
### 3.3.2. PUENTE LA BALSA:

Para el frente de trabajo del puente La Balsa, en el municipio de Duitama, la interventoría verificó la implementación de las medidas contempladas en el PMT aprobado para el proyecto. En las inspecciones realizadas se evidenció la correcta ubicación de la señalización preventiva y reglamentaria, así como la delimitación del área de trabajo mediante dispositivos de control y canalización del tránsito. Estas medidas

permiten orientar adecuadamente a los usuarios de la vía y mantener condiciones seguras de circulación en las inmediaciones del puente.

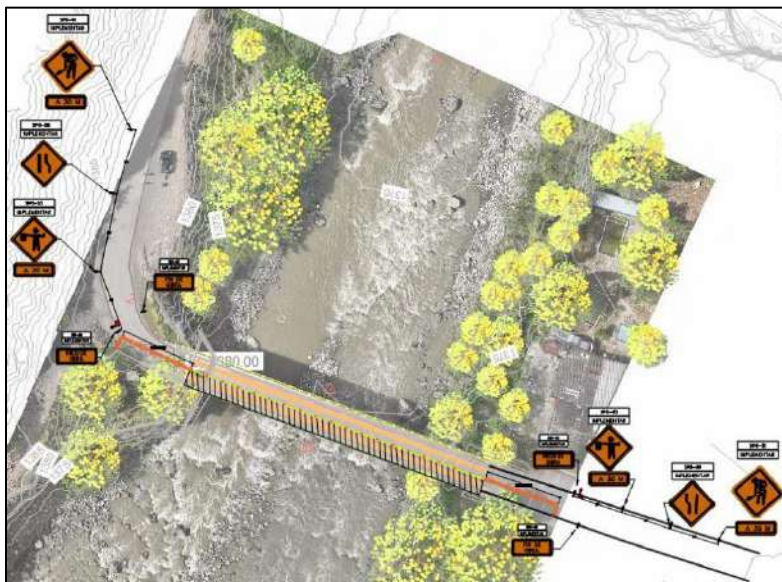
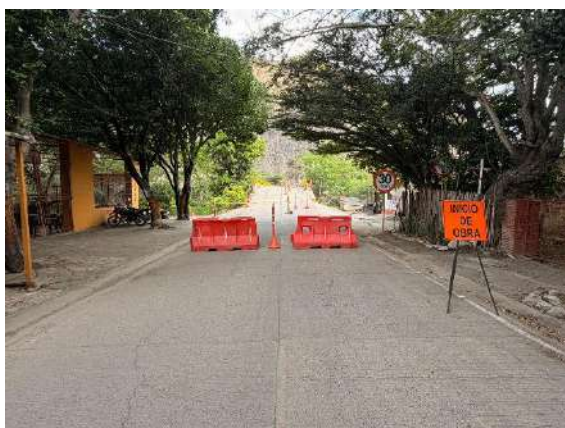
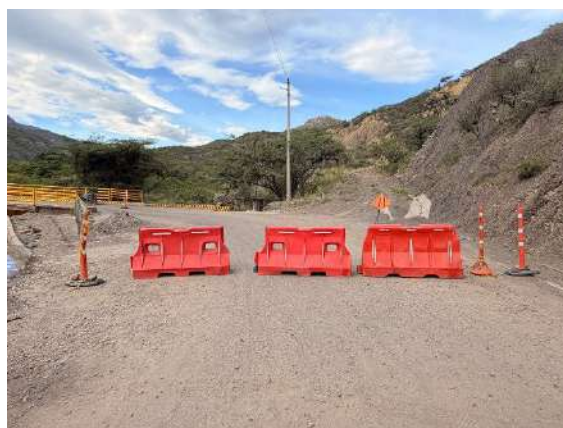
### 3.3.3. PUENTE PINZÓN:

ejecución de las actividades programadas. Se constató la presencia de señalización preventiva e informativa en los accesos al área intervenida, así como la delimitación del frente de obra mediante elementos de canalización. Estas medidas permiten advertir a los usuarios de la vía sobre la presencia de trabajos en desarrollo y contribuyen a la seguridad vial en el sector.

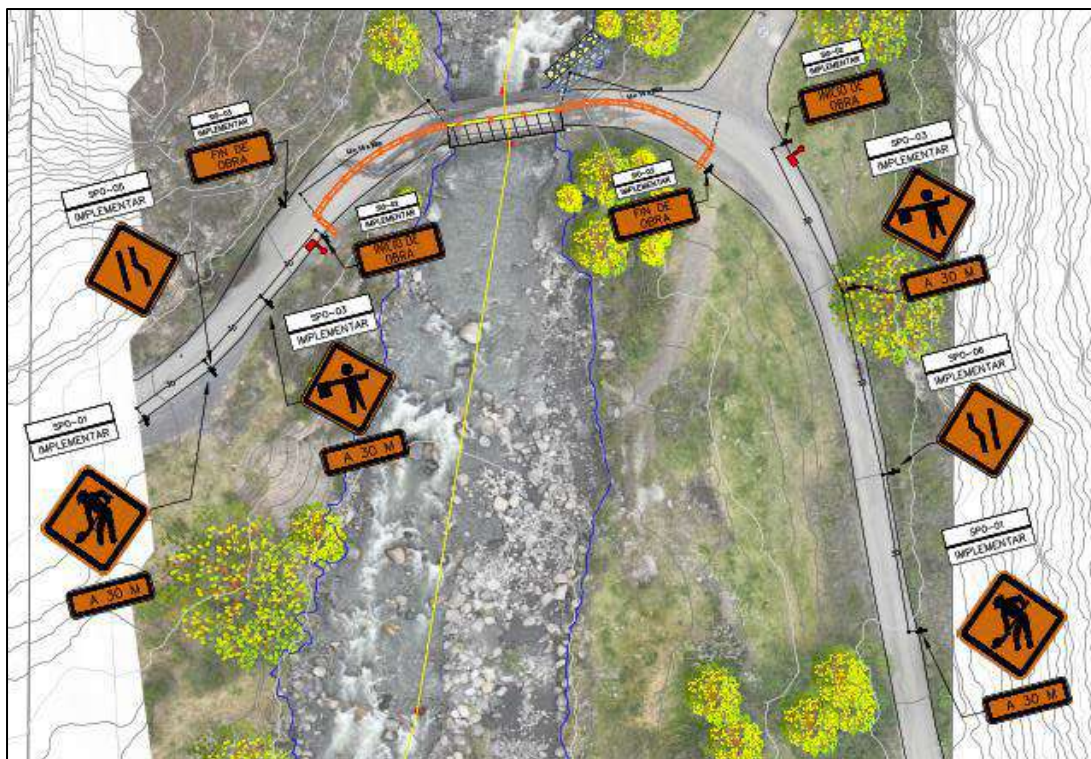
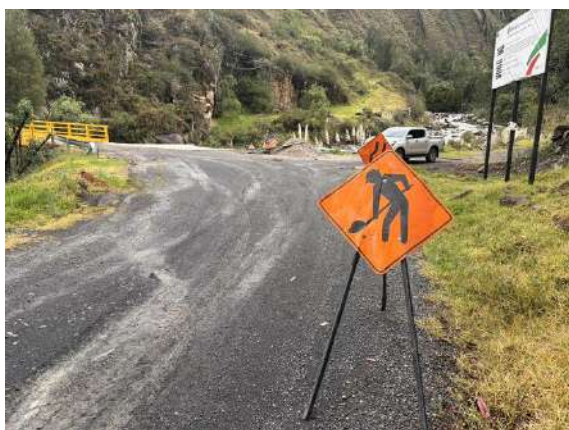
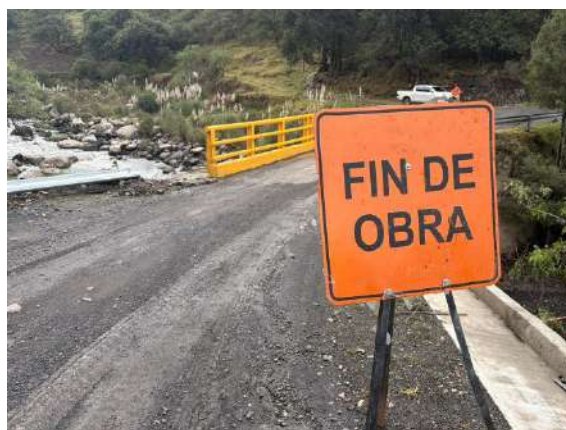
### 3.3.4. PUENTE LO BLANCO:

Durante las visitas de seguimiento realizadas al puente Lo Blanco, en el municipio de Chita, la interventoría verificó la correcta aplicación de las disposiciones establecidas en el PMT. Se evidenció la instalación de la señalización correspondiente para advertir a los usuarios sobre las condiciones de intervención, así como la delimitación del área de trabajo mediante dispositivos de control de tránsito. Las medidas adoptadas permiten mantener condiciones adecuadas de seguridad y organización del tránsito en el sector intervenido.

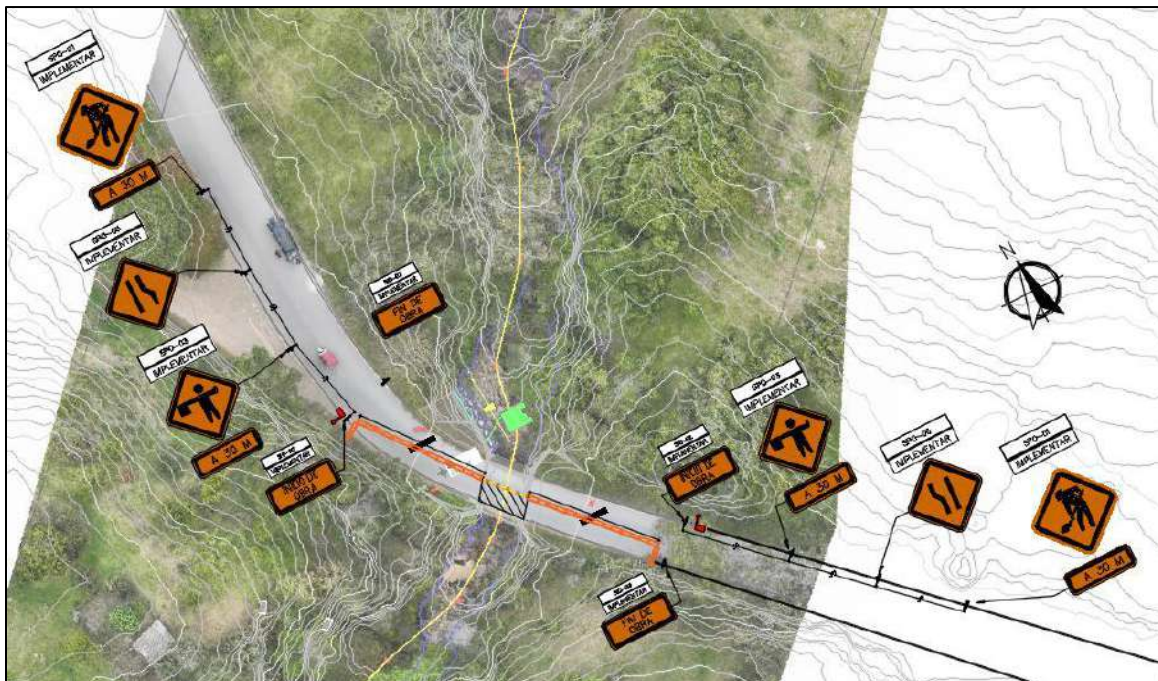
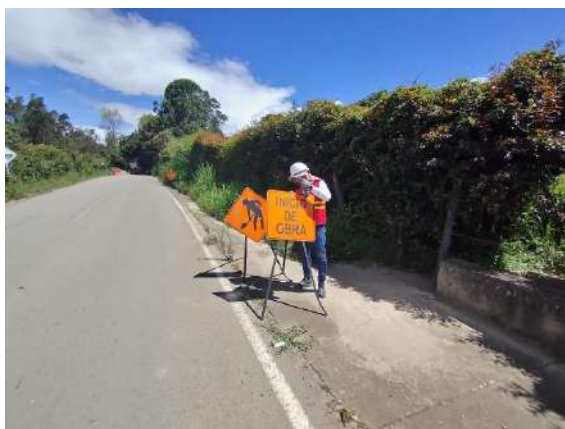
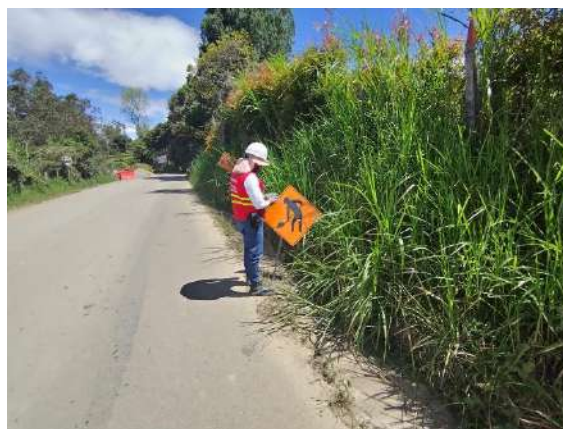
### 3.3.5. PUENTE GUATOQUE:

En el frente de trabajo del puente Guatoque, ubicado en el municipio de Santa Sofía, la interventoría realizó la verificación de las medidas de señalización y control de tránsito implementadas por el contratista. Durante las inspecciones se evidenció la adecuada señalización del área intervenida y la delimitación de la zona de trabajo mediante elementos de canalización, orientando a los usuarios de la vía sobre las condiciones de circulación en el sector.

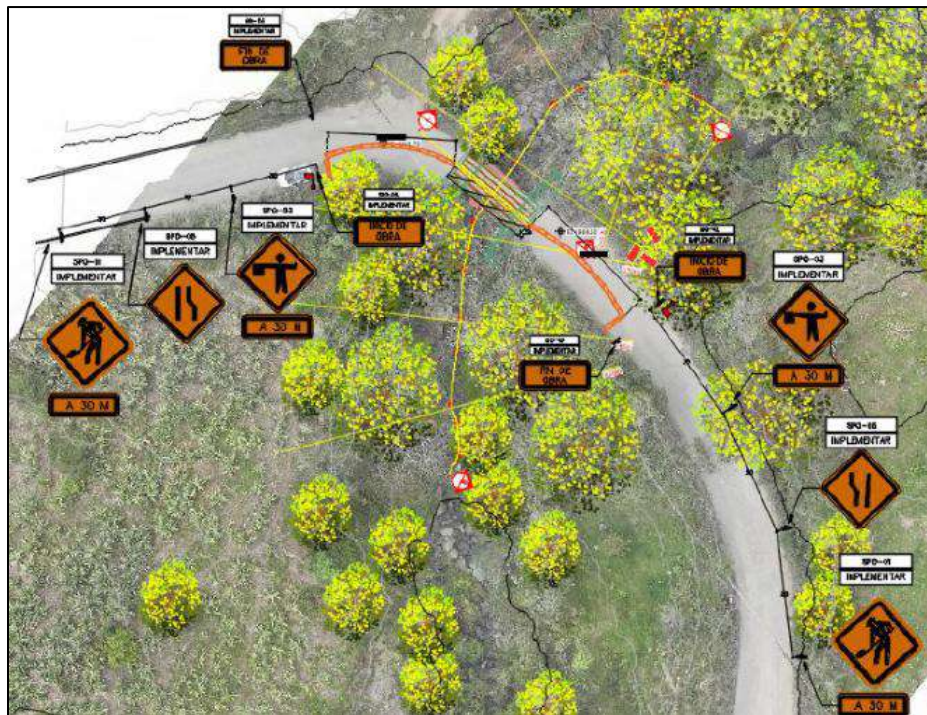
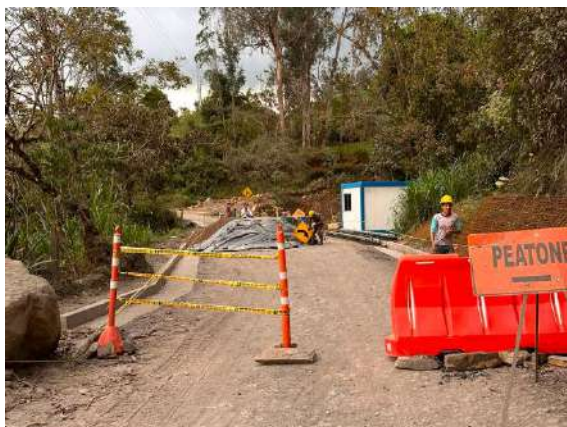
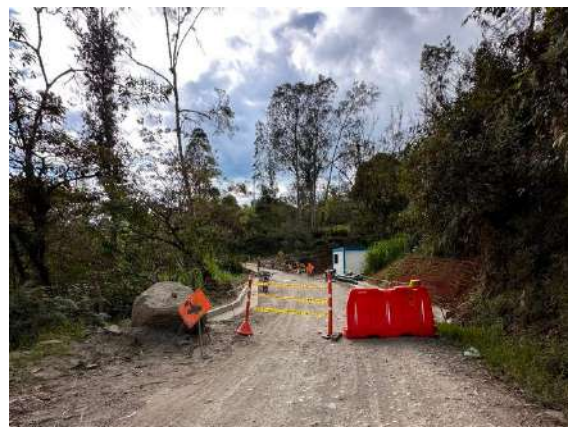
### 3.3.6. PUENTE LA HONDA

En el frente de trabajo correspondiente al Puente La Honda, ubicado en el municipio de Buenavista, la Interventoría realizó la verificación de las medidas de señalización y control de tránsito implementadas por el contratista durante la ejecución de las actividades. En las inspecciones realizadas se verificó la instalación y disposición de la señalización preventiva y de los elementos de canalización y delimitación de la zona de trabajo, con el fin de advertir a los usuarios de la vía sobre la presencia de obras y orientar la circulación de manera segura en el sector intervenido.

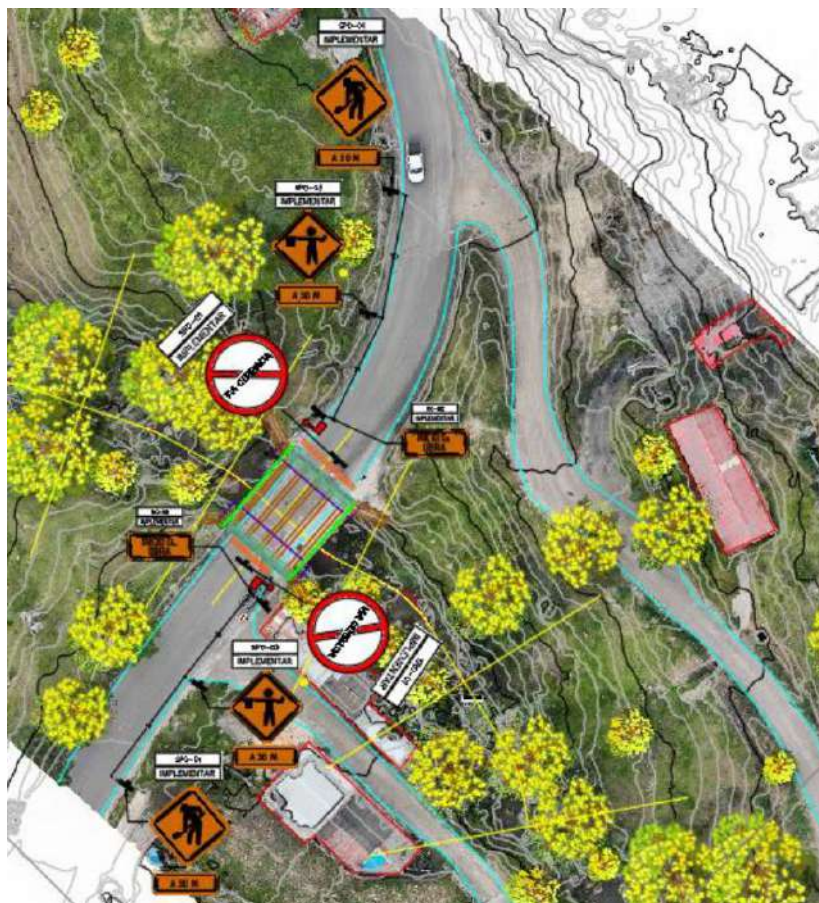
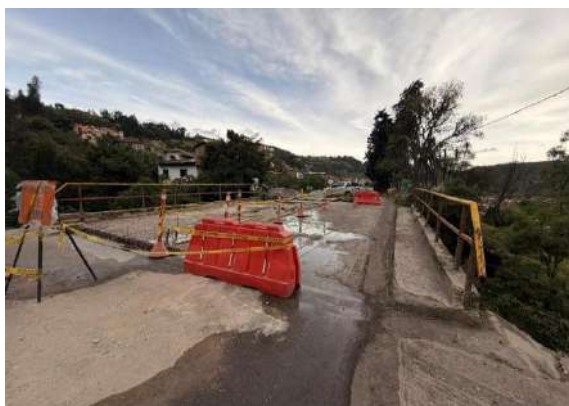
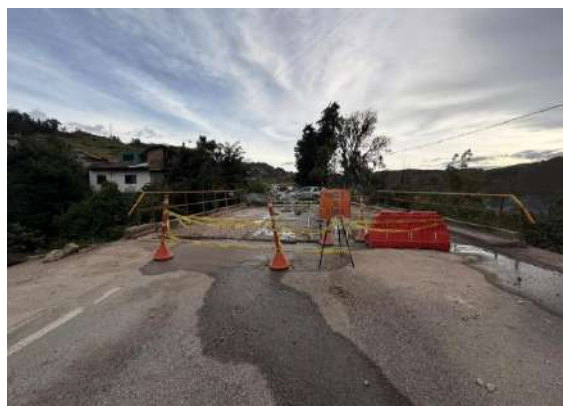
### 3.3.7. PUENTE CARBONERA

Para el frente de trabajo correspondiente al Puente La Carbonera, la interventoría realizó seguimiento y verificación a la implementación de las medidas de manejo de tránsito adoptadas para el desarrollo de las actividades ejecutadas en el área de intervención. En este sentido, se constató la adecuada instalación y permanencia de la señalización preventiva e informativa, así como la correcta delimitación del frente de obra mediante elementos de canalización y control, conforme a las condiciones operativas requeridas para la ejecución de las actividades de demolición.

Estas medidas permitieron informar oportunamente a los usuarios de la vía sobre la presencia de obras en el sector intervenido, contribuyendo a garantizar condiciones adecuadas de seguridad vial, movilidad y protección tanto para los usuarios de la vía como para el personal vinculado a la ejecución de las actividades constructivas.

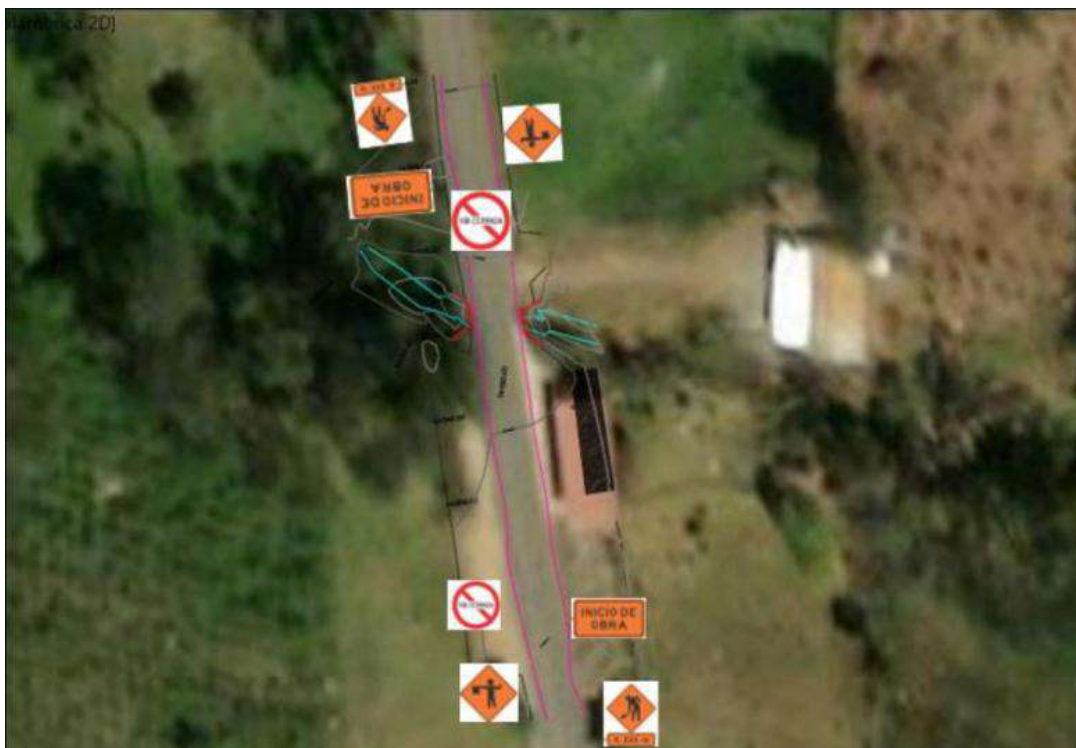
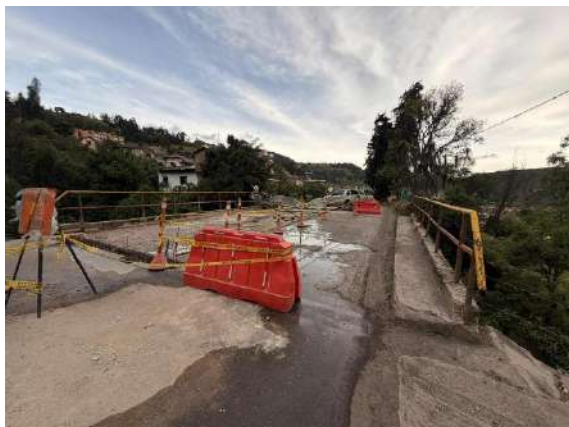
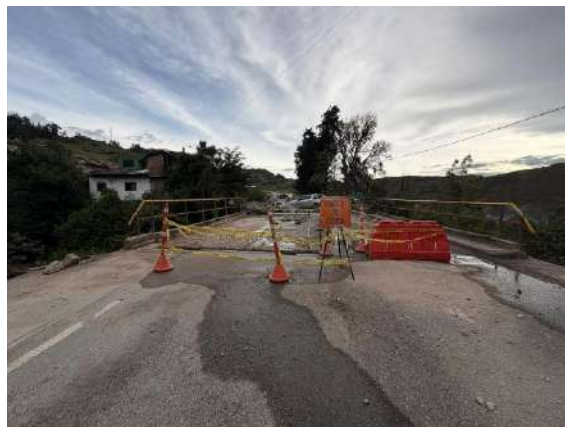
## 3.3.8. PUENTE LA PELIGROSA

Para el frente de trabajo correspondiente al Puente La Peligrosa, la Interventoría realizó seguimiento y verificación a la implementación de las medidas de señalización y manejo de tránsito adoptadas durante la ejecución de las actividades en el área de intervención. Se verificó la instalación y permanencia de la señalización preventiva e informativa, así como la delimitación del frente de obra mediante elementos de canalización y control, de acuerdo con las condiciones requeridas para el desarrollo seguro de las actividades constructivas.

Estas medidas permitieron advertir a los usuarios de la vía sobre la presencia de obras y las condiciones de circulación en el sector intervenido, contribuyendo a mantener condiciones adecuadas de seguridad vial y movilidad, tanto para los usuarios de la vía como para el personal vinculado a la ejecución de las actividades.

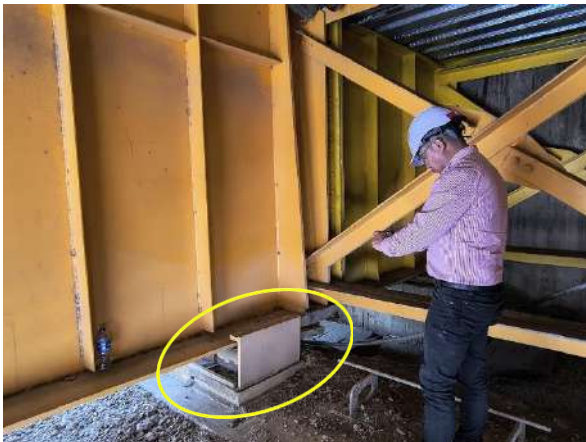
alteración del funcionamiento previsto de los apoyos y puede generar concentración de esfuerzos, deformaciones locales o afectación progresiva de los elementos metálicos si no se ejecutan las medidas correctivas correspondientes.

**Fotografía 1:** desplazamiento del patín

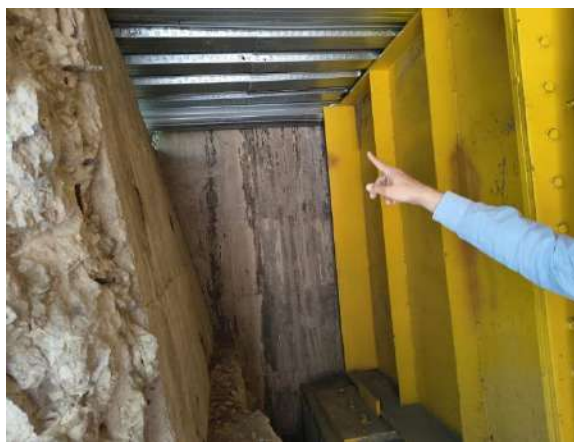
**Fotografía 2:** Interferencia del estribo con la viga fusible.

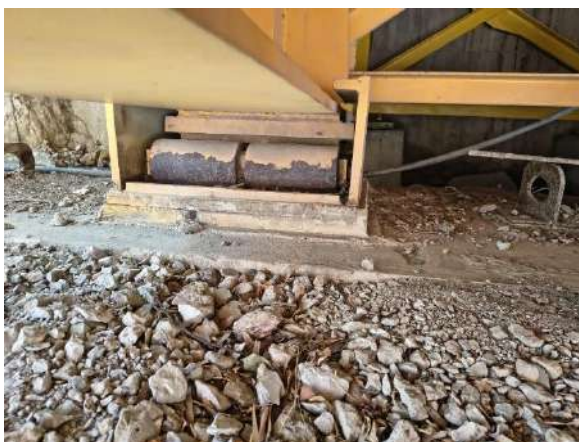
**Fotografía 3:** desplazamiento del patín

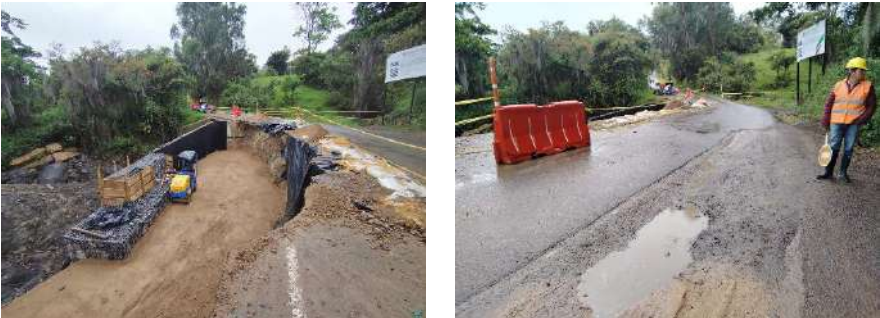
| 5. Puente Guatoque (Municipio de Santa Sofía) | <p>○ Se presentan lluvias fuertes antes y durante la jornada laboral, ocasionando retrasos en la ejecución de instalación de relleno en subbase compactado.</p> |

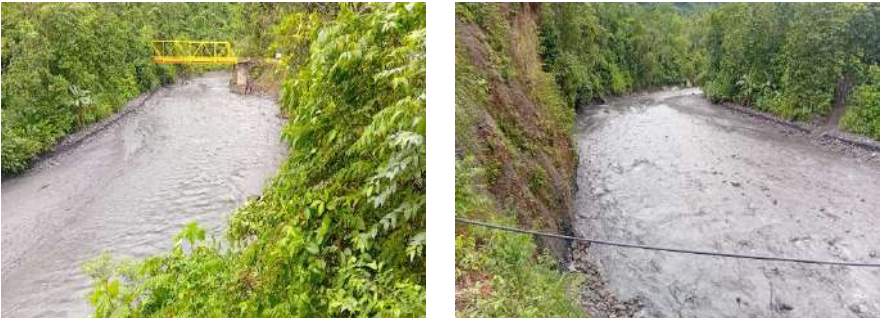
| 6. Puente Ibacapí (Municipio de Pauna) | <p>○ 05.06.2026. Se presentan lluvias fuertes antes y durante la jornada laboral, ocasionando retrasos en la ejecución de instalación de relleno en subbase compactado.</p> |

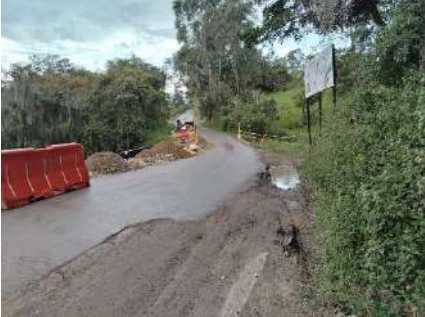
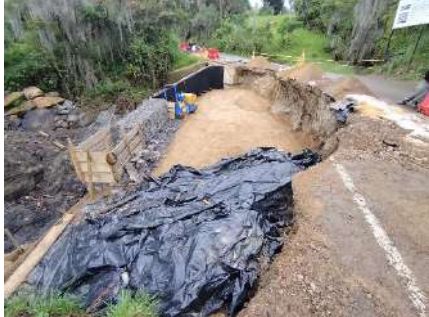
| | <p>○ 10/06/2026. Se presentan lluvias fuertes antes y durante la jornada laboral, ocasionando retrasos en la ejecución de instalación de relleno en subbase compactado.</p> <div> </div> |

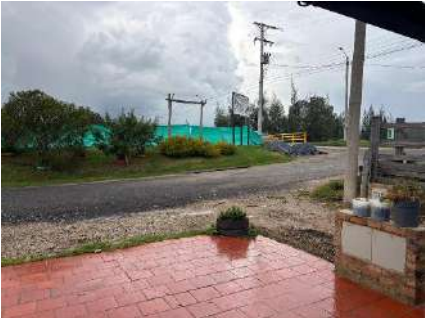
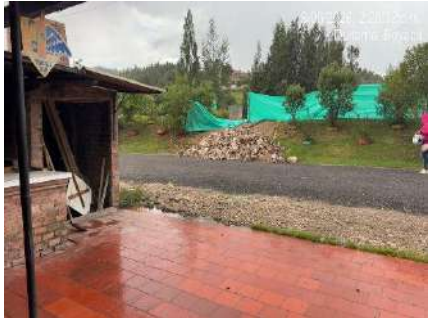
| 10. Puente La Balsa<br>(Municipio de Duitama) | <p>○ Se presentan lluvias fuertes antes y durante la jornada laboral, ocasionando retrasos en la ejecución de la actividad correspondiente a la excavación manual en material común para viga.</p> <div> </div> |

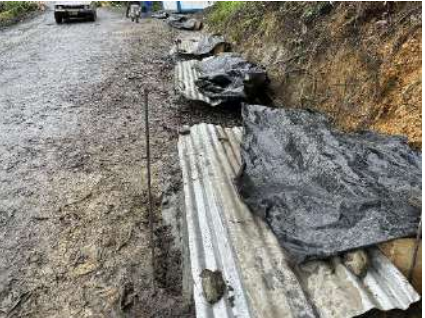
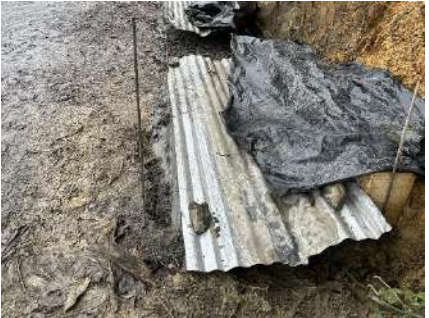
| 11. Puente La Honda<br>(Municipio de Buenavista) | <p>○ Se presentan lluvias fuertes antes y durante la jornada laboral, ocasionando retrasos en la ejecución de la actividad correspondiente al vaciado de concreto para cunetas.</p> <div> </div> |

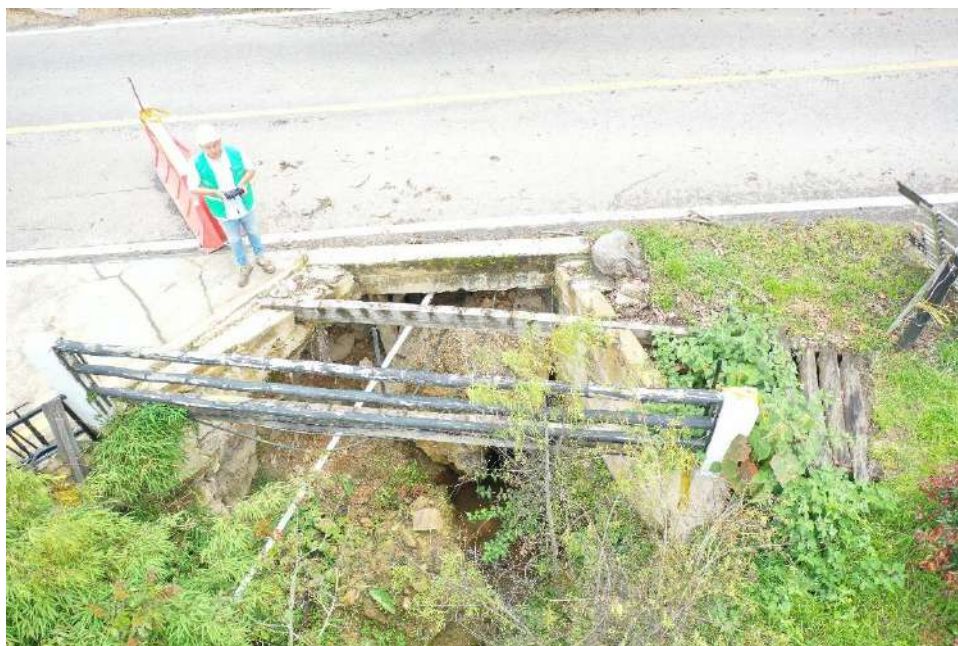
- **TOMA INICIAL DE LA ESTRUCTURA – ANTES DE INTERVENIR:**

Como resultado de las visitas técnicas, inspecciones visuales y análisis geotécnicos efectuados previo al inicio de las actividades, se concluyó que la estructura presentaba una condición de deterioro hidráulico-geotécnico activa asociada principalmente a procesos de socavación en la base de los apoyos, pérdida de material de fundación y desconfinamiento basal de los estribos.

Por su parte, en el estribo ubicado aguas abajo del lado Tierra Negra se identificó socavación importante en la base, exposición parcial de la cimentación y pérdida de material de soporte, condición que representaba un riesgo potencial de evolución hacia una falla similar a la observada en el lado Jenesano.

- Demolición controlada y reconstrucción del estribo afectado del lado Jenesano.
- Intervención y reconstrucción de las aletas asociadas al estribo comprometido.
- Recuperación de los rellenos de aproximación.
- Recalce y protección basal del estribo del lado Tierra Negra.
- Implementación de obras de protección hidráulica para el control de procesos de socavación.
- Protección de la sección del cauce y estabilización de los apoyos del puente.
- Retiro de los elementos provisionales de sostenimiento una vez restablecida la estabilidad estructural.

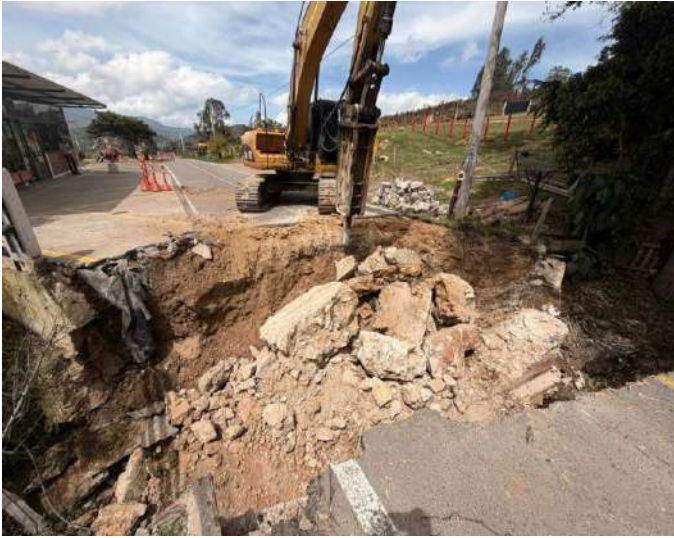
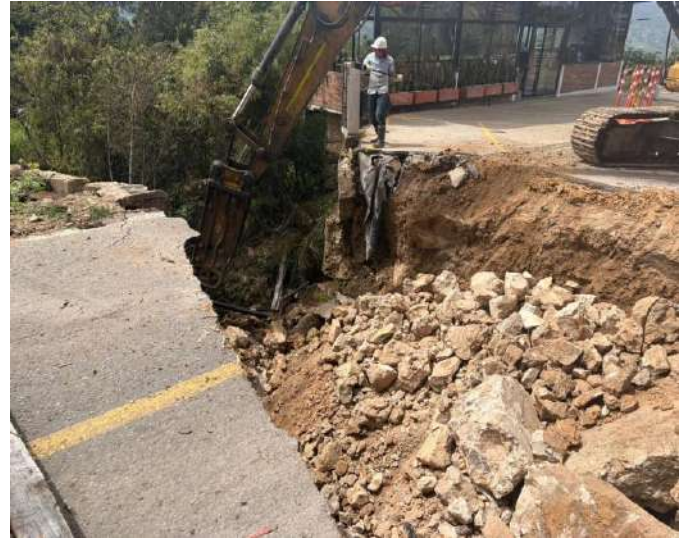
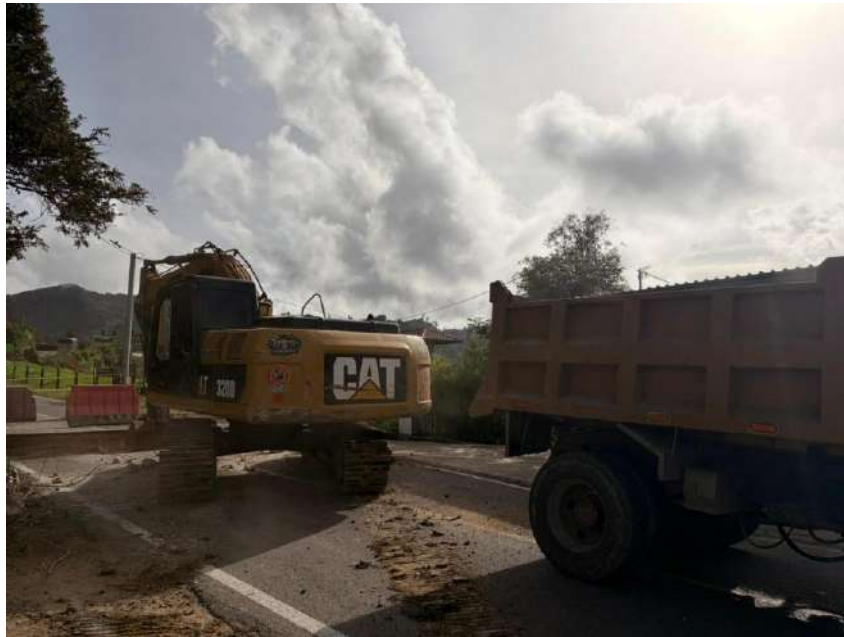
Posteriormente, el martes 23 de junio de 2026, se continuó con las actividades de demolición de la losa y del estribo del acceso sentido Jenesano – Tierra Negra, incluyendo el cargue, retiro y disposición del material producto de demolición en el sitio previamente autorizado. Las labores se desarrollaron bajo criterios de control y seguimiento permanente, procurando preservar la integridad de los elementos estructurales remanentes.

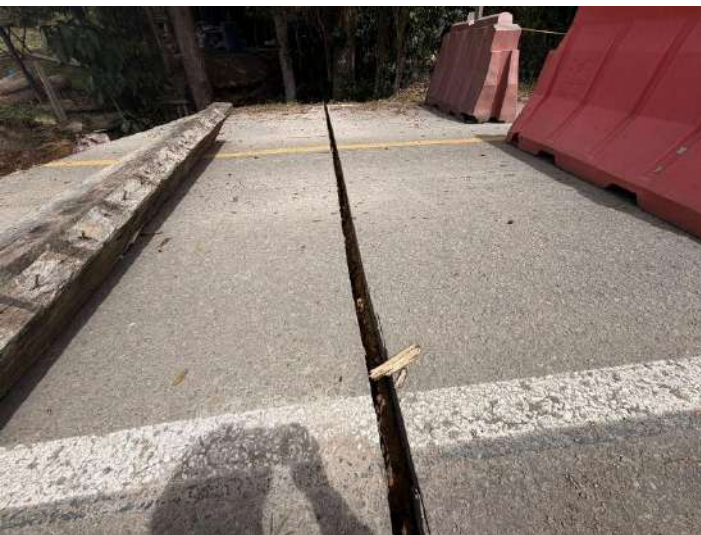
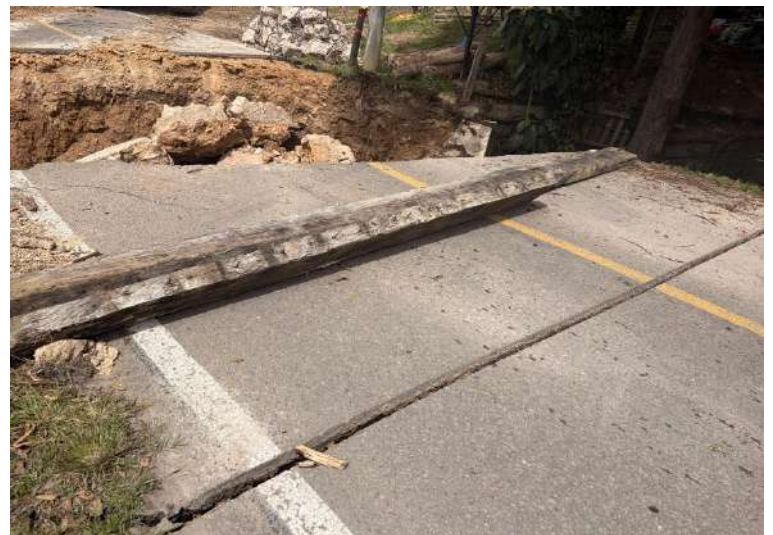
### - EVIDENCIA TOMADA EL DIA MARTES 23 DE JUNIO:

Durante la ejecución de las actividades de demolición y retiro de los elementos estructurales afectados por los procesos de socavación, se evidenció una condición no observable en su totalidad durante las inspecciones preliminares, consistente en un desplazamiento progresivo del estribo localizado en el lado Tierra Negra.

Las evidencias fotográficas obtenidas durante los días 24 y 25 de junio de 2026 permiten corroborar la evolución de dicha condición y confirman la existencia de un proceso activo de desplazamiento estructural asociado a la pérdida de estabilidad del apoyo.

Esta situación modifica de manera significativa las condiciones inicialmente previstas para la intervención, toda vez que evidencia una afectación estructural de mayor magnitud a la identificada durante la etapa diagnóstico, incrementando el nivel de riesgo de la estructura y haciendo necesaria la adopción de medidas constructivas adicionales orientadas a garantizar la estabilidad integral del puente.

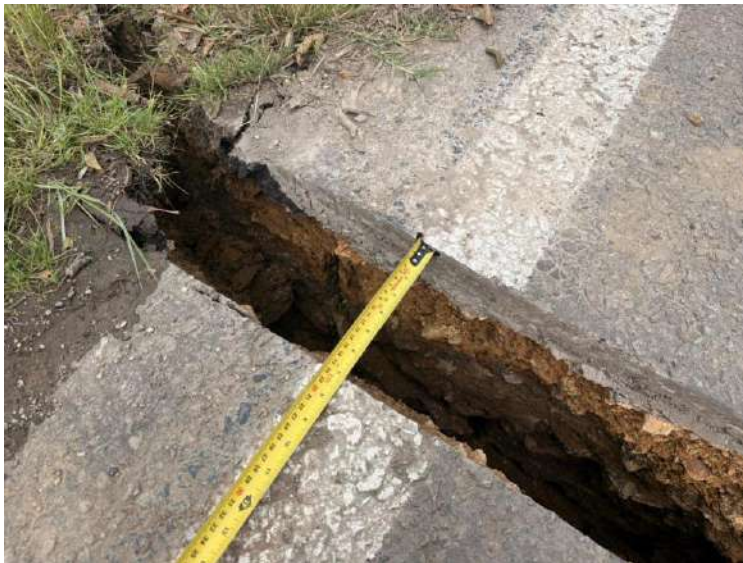
Al finalizar la jornada de trabajo se realizó una nueva verificación y registro del comportamiento del estribo ubicado en el lado Tierra Negra, evidenciándose una dilatación aproximada de dieciocho (18) centímetros. Lo anterior permitió confirmar la progresión del desplazamiento observado durante la intervención y la persistencia de las condiciones de inestabilidad asociadas a la pérdida de soporte en la base del apoyo.
