**TOMO IV. INFORME DE CALIDAD N. 10**

**CONTRATO DE OBRA N° 2833 DE 2025**

**OBJETO: "DIAGNÓSTICO Y EJECUCIÓN DE OBRAS DE EMERGENCIA PARA MITIGAR EL RIESGO DE DAÑO Y/O COLAPSO DE PUENTES UBICADOS EN EL DEPARTAMENTO POR LA AFECTACIÓN CAUSADA POR EFECTO DE LA OLA INVERNAL, DECLARADA EN VIRTUD DEL DECRETO DE CALAMIDAD PUBLICA NO. 0522 DE 24 DE MAYO DE 2025"**

**CONTRATISTA: CONSORCIO INTER MAP-LAR**

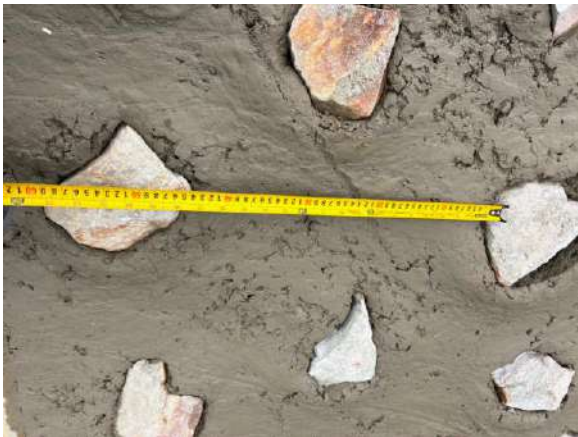
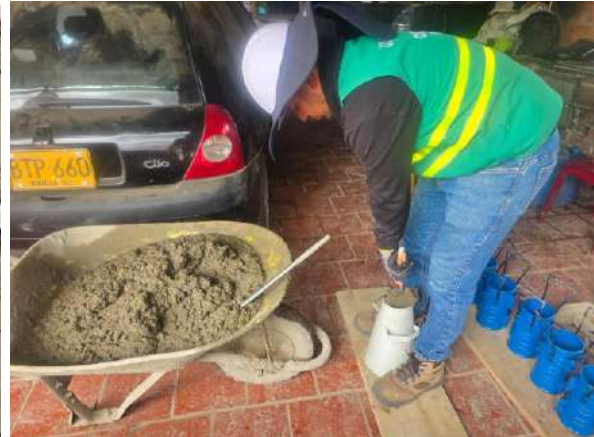
### ○ ÍTEM 1,07 SUMINISTRO E INSTALACIÓN DE CONCRETO CICLOPEO DE 17.5 MPA (2500), 40% RAJON PARA ELEVACIONES

Se ejecutó la instalación de concreto ciclópeo de 17,5 MPa, conforme a los planos y especificaciones técnicas. El control de calidad incluyó la verificación de las dimensiones, la adecuada proporción y distribución del rajón, así como la verificación de asentamiento y la realización de ensayos de resistencia a la compresión del concreto.

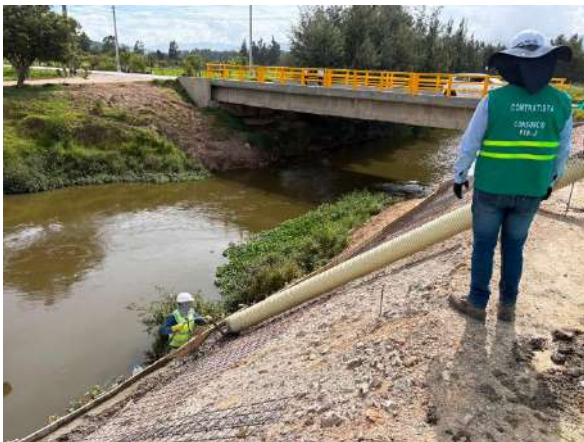
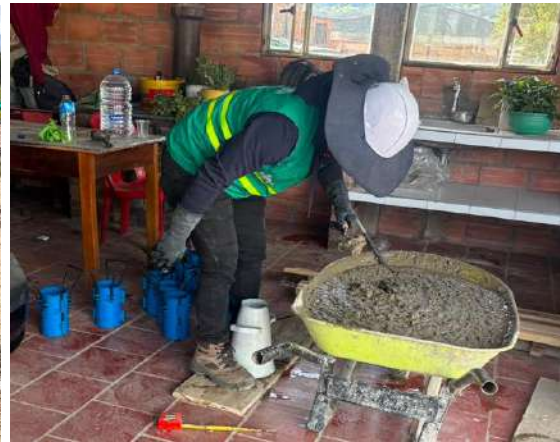
### ○ ÍTEM 1,31 CONCRETO PARA VIGA DE AMARRE 21 MPa (3000 PSI) SECCION RECTANGULAR

Se realizó la instalación de concreto para la construcción de vigas de amarre de sección rectangular, conforme a los planos estructurales. El control de calidad incluyó la verificación de dimensiones y asentamiento, la correcta colocación y vibrado del concreto, el acabado superficial, así como ensayos de resistencia a la compresión.

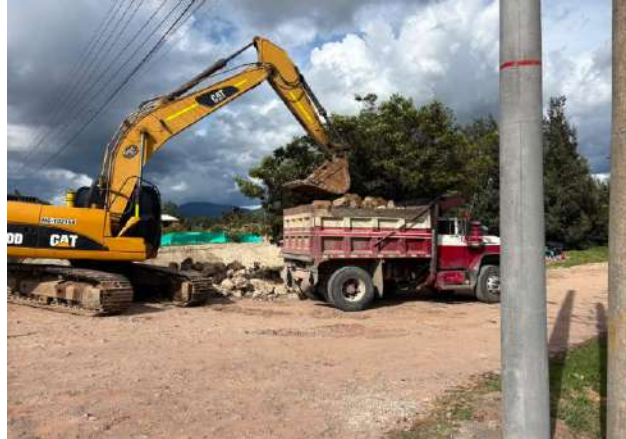
- **ÍTEM 1,63 DEMOLICIÓN OBRAS EN CONCRETO SIMPLE, INCLUYE CARGUE Y RETIRO DE SOBRANTES CON ACARREO LIBRE HASTA 5 KM.).**

Se realizó la demolición de obras en concreto simple. El control de calidad se efectuó mediante inspección visual, verificación del alcance de la demolición y comprobación del retiro y disposición adecuada del material resultante.

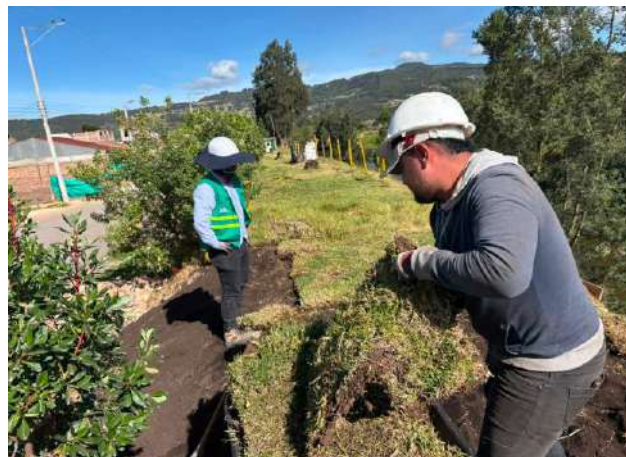
- **ÍTEM NP16 EMPRADIZACION DE TALUDES CON BLOQUES DE CESPED SEGUN NORMA INVIA. (INCLUYE ACARREO LIBRE HASTA 5 KM.).**

Se ejecutó la empradización de taludes mediante la instalación de bloques de césped. El control de calidad incluyó la verificación de la adecuada preparación del terreno, la correcta disposición de los bloques, su nivelación, continuidad y cobertura, conforme a la norma INVÍAS y las especificaciones técnicas.

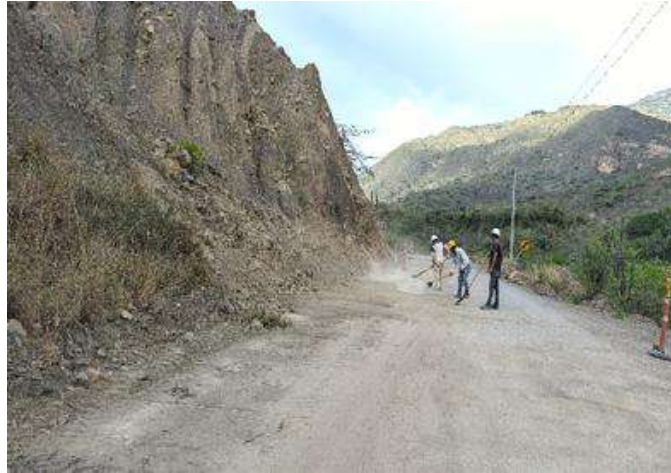
#### ○ ÍTEM 1,23 EXCAVACIÓN MANUAL EN MATERIAL COMUN

Se ejecutó la excavación manual en material común, conforme a lo establecido en planos. El control de calidad se realizó mediante inspección visual y verificación de dimensiones, profundidades y condiciones del fondo de excavación, conforme a especificaciones técnicas.

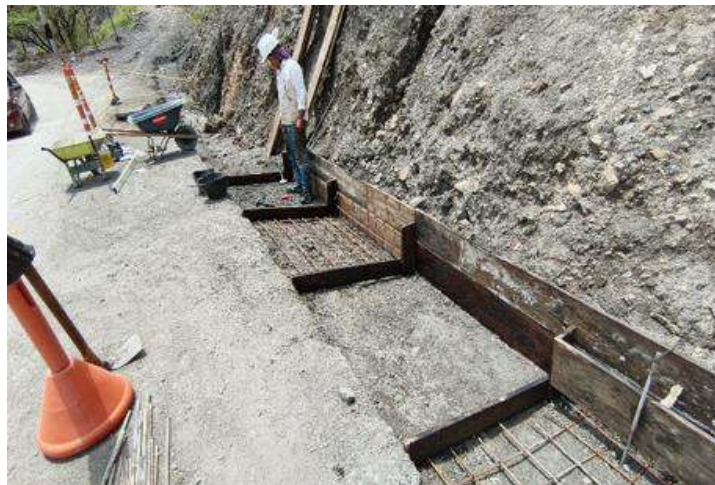
#### ○ ÍTEM 1,33 CUNETAS REVESTIDAS EN CONCRETO DE 21 MPA (3000 PSI) SIN REFUERZO (INCLUYE SELLO DE JUNTAS)

Se ejecutó la construcción de cunetas revestidas en concreto. El control de calidad incluyó la verificación de la dosificación, colocación, acabado superficial y correcta ejecución del sello de juntas.

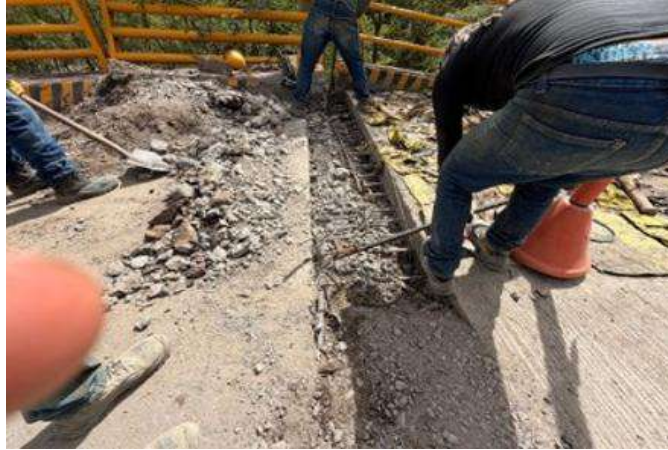
- **ÍTEM 1,63 DEMOLICIÓN OBRAS EN CONCRETO SIMPLE, INCLUYE CARGUE Y RETIRO DE SOBRANTES CON ACARREO LIBRE HASTA 5 KM.).**

Se realizó la demolición de elementos existentes en concreto simple. El control incluyó la verificación del retiro total de los elementos demolidos, cargue y disposición adecuada del material sobrante fuera del área de intervención.

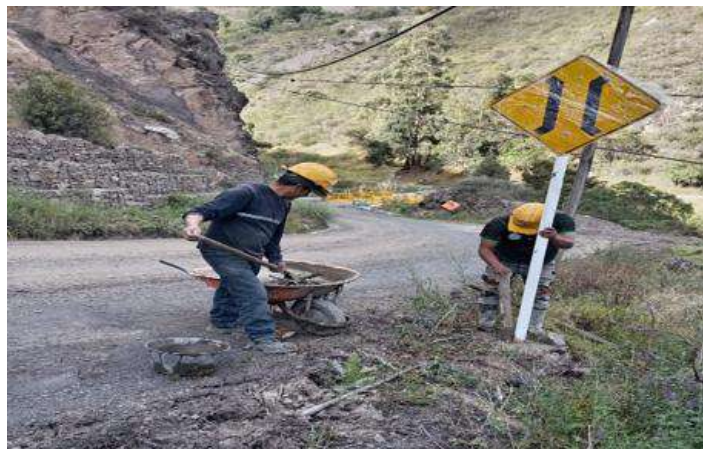
- **ÍTEM 1,04 SUMINISTRO E INSTALACIÓN DE SEÑAL DE TRANSITO PREVENTIVA, REGLAMENTARIA O INFORMATIVA DE 60 x 60 CM.**

Se realizó la instalación de señal de tránsito conforme a la señalización establecida para la vía. El control de calidad incluyó la verificación de dimensiones, reflectividad del material, correcta ubicación, alineación y altura de instalación, garantizando visibilidad y condiciones adecuadas de seguridad vial.

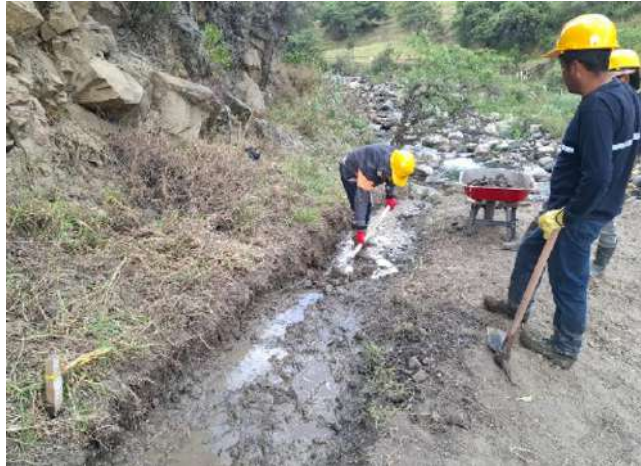
### ○ ÍTEM 1,23 EXCAVACIÓN MANUAL EN MATERIAL COMUN

Se ejecutó la excavación manual en material común conforme a planos y especificaciones técnicas. El control de calidad incluyó la verificación dimensional, comprobación de cotas y niveles según replanteo, y revisión de la conformación del fondo de excavación.

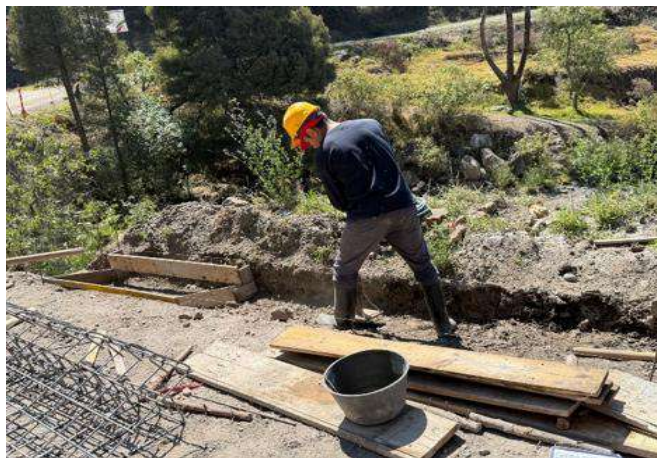
### ○ ÍTEM 1,24 RELLENO SUBBASE GRANULAR COMPACTADO CON PLANCHA VIBRADORA

Se realizó el extendido y compactación de material granular para conformación de subbase. El control de calidad incluyó verificación de espesores y realización de ensayos de densidad para comprobar el grado de compactación.

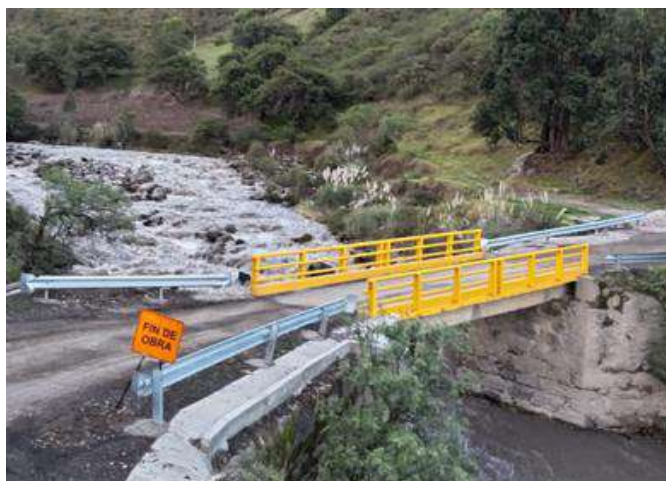
### ○ ÍTEM 1,50 SUMINISTRO E INSTALACIÓN DE DEFENSAS VIALES TRAMO RECTO, CAL. 12. 2 POSTES DE 1.50M. Y TERMINALES INCLUYENDO TORNILLERIA, CAPTA- FAROS EN LÁMINA

Se realizó el suministro e instalación de defensas viales, de acuerdo con la norma INVÍAS. El control de calidad incluyó la verificación de la alineación y nivelación del sistema, el espaciamiento entre postes, la correcta fijación de los elementos y la instalación de los dispositivos reflectivos conforme a las especificaciones técnicas.

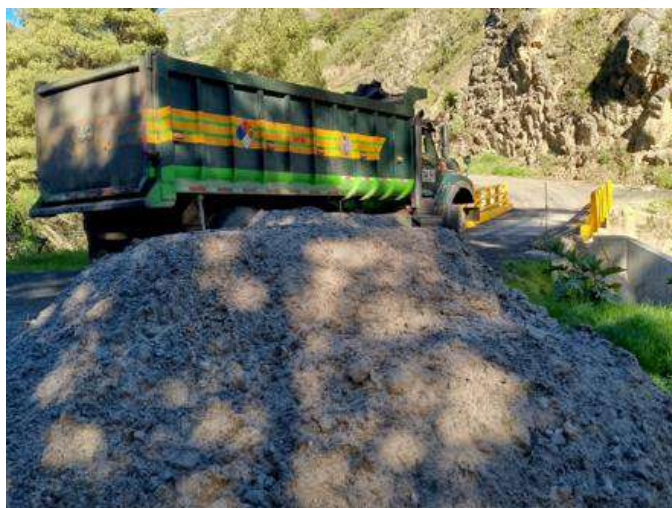
#### ○ **ÍTEM 1,52 TRANSPORTE DE MATERIAL DE AFIRMADO Y/O GRANULAR SUELTO (MEDIDO EN BANCO) DESPUÉS DE 5 KM**

Se realizó el transporte de material de afirmado y/o granular desde el banco de préstamo hasta el frente de obra. El control de calidad incluyó verificación del volumen transportado y correcta disposición del material.

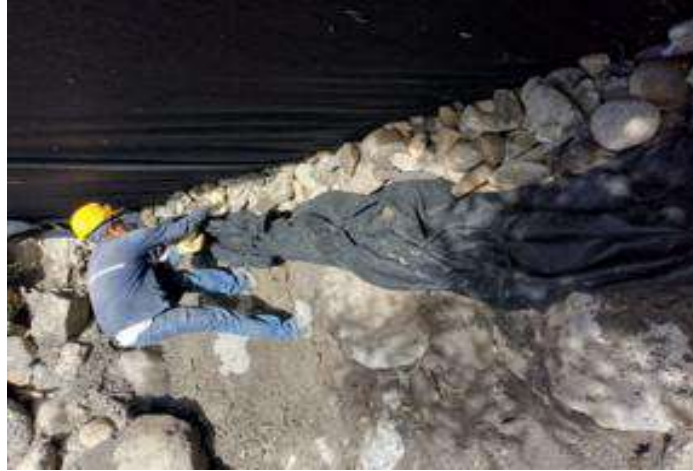
- **ÍTEM 1,61 CONSTRUCCION DE FILTROS A CUALQUIER PROFUNDIDAD, CON MATERIAL FILTRANTE SEGÚN NORMA INVIAS. (NO INCLUYE EXCAVACIÓN NI GEOTEXTIL). (\*\*)**

Se ejecutó la construcción de filtros para manejo y drenaje de aguas. El control de calidad incluyó verificación de espesores, correcta colocación del material y cumplimiento de la granulometría requerida.

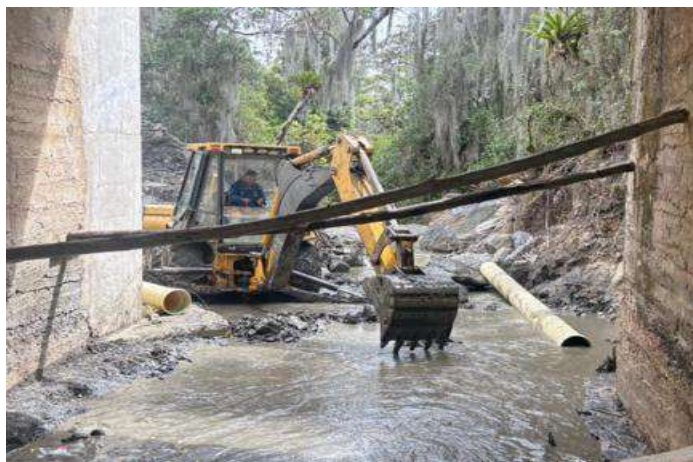
- **ÍTEM 1,01 EXCAVACIONES MECANICAS VARIAS EN ROCA BAJO AGUA. (INCLUYE CARGUE Y ACARREO LIBRE HASTA 5 KM.)**

Se realizó la remoción mecanizada de material rocoso en condición subacuática, con evacuación del material. El control de calidad se realizó mediante verificación del frente de excavación, volúmenes removidos y cumplimiento de las cotas y alineamientos establecidos en los planos y especificaciones técnicas.

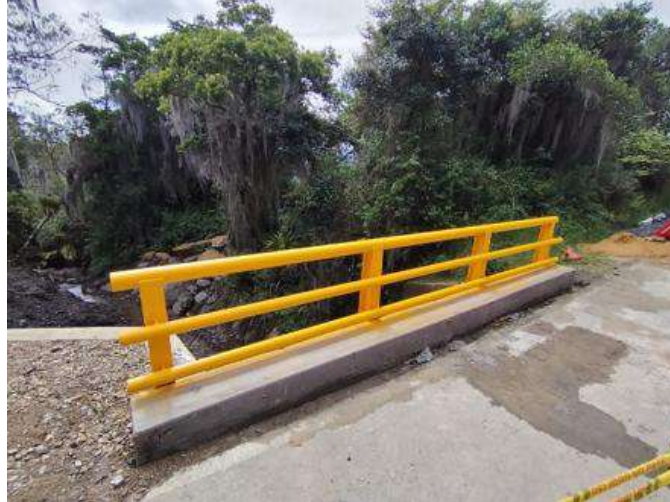
- **ÍTEM 1,12 SUMINISTRO E INSTALACIÓN DE BARANDA METÁLICA. (INCLUYE ANTICORROSIVO PRIMER Y ESMALTE).**

Se realizó el suministro e instalación de baranda metálica conforme a los planos y especificaciones técnicas. El control de calidad incluyó la verificación de dimensiones, alineación, fijaciones y acabado, así como la aplicación adecuada del recubrimiento anticorrosivo primer y esmalte.

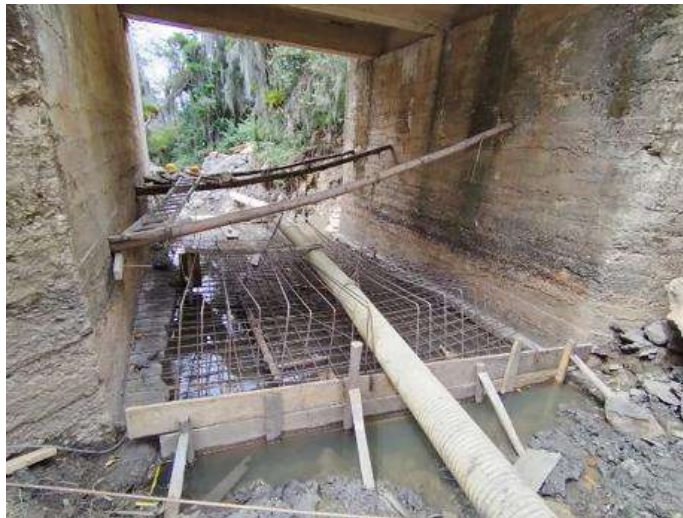
- **ÍTEM 1,20 SUMINISTRO FIGURADO Y ARMADO DE ACERO DE REFUERZO 60000 PSI 420 MPA**

Se ejecutó el corte, figurado y armado del acero estructural conforme a planos aprobados. El control de calidad incluyó revisión de diámetros, traslapos, recubrimientos y correcta disposición antes del vaciado de concreto.

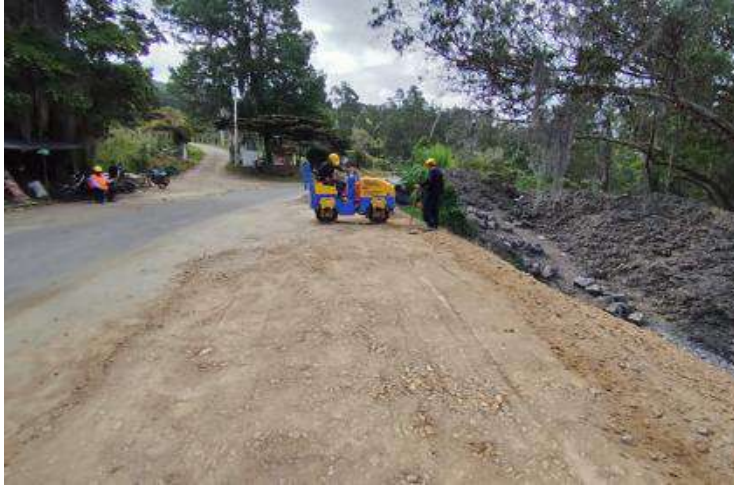
### ○ ÍTEM 1,24 RELLENO SUBBASE GRANULAR COMPACTADO CON PLANCHA VIBRADORA

Se realizó el extendido y compactación de material granular para subbase. El control incluyó verificación de espesores y ejecución de ensayos de densidad para asegurar el grado de compactación especificado.

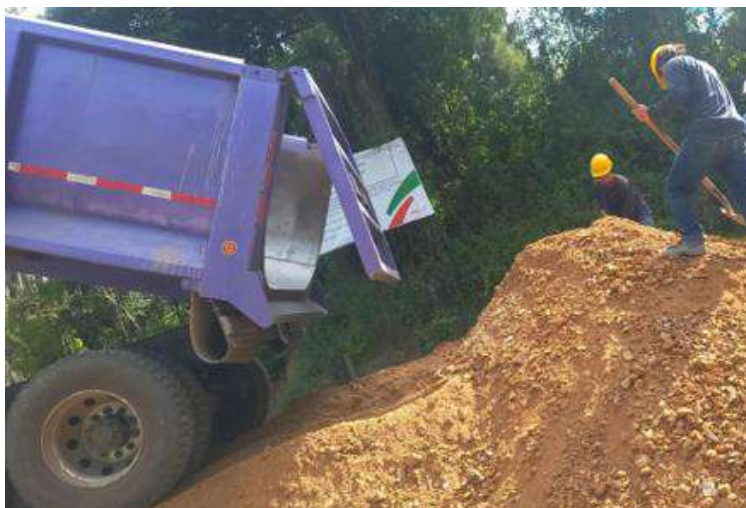
### ○ ÍTEM 1,52 TRANSPORTE DE MATERIAL DE AFIRMADO Y/O GRANULAR SUELTO (MEDIDO EN BANCO) DESPUÉS DE 5 KM

Se realizó el transporte de material granular desde el banco de préstamo hasta el frente de obra. El control incluyó la verificación de las condiciones de transporte y correcta disposición del material en el área de trabajo.

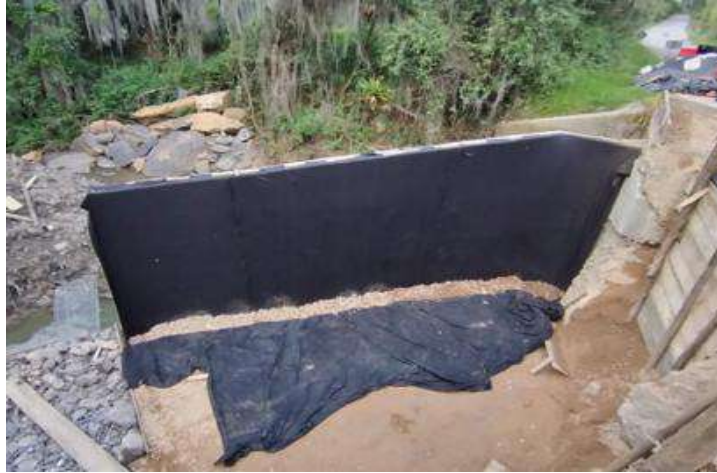
- **ÍTEM 1,61 CONSTRUCCION DE FILTROS A CUALQUIER PROFUNDIDAD, CON MATERIAL FILTRANTE SEGÚN NORMA INVIAS. (NO INCLUYE EXCAVACIÓN NI GEOTEXTIL). (\*\*)**

Se ejecutó la construcción de filtros para manejo y drenaje de aguas. El control de calidad incluyó verificación de espesores, correcta colocación del material y cumplimiento de la granulometría requerida.

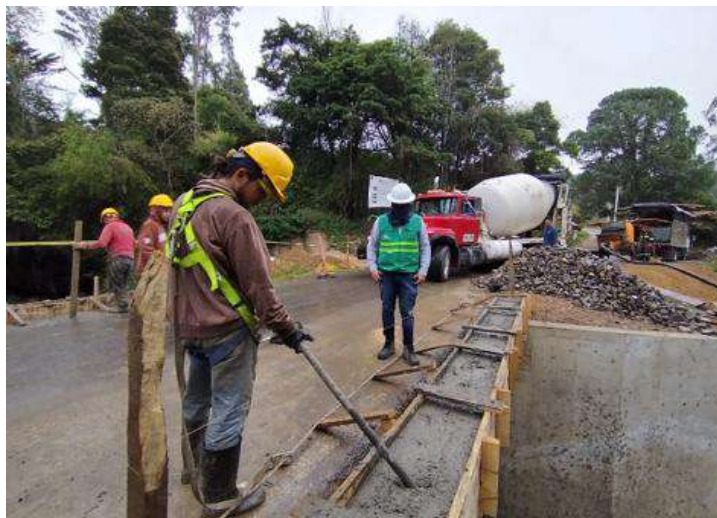
- **ÍTEM 1,72 CONCRETO DE 28 MPa - (4000 PSI) PARA PLACAS Y VIGAS, LONGITUD DE 0 A 7.0 M.**

Se realizó la instalación de concreto estructural para placas y vigas del puente conforme a especificaciones técnicas. El control incluyó la verificación del correcto proceso de colocación, vibrado y curado.

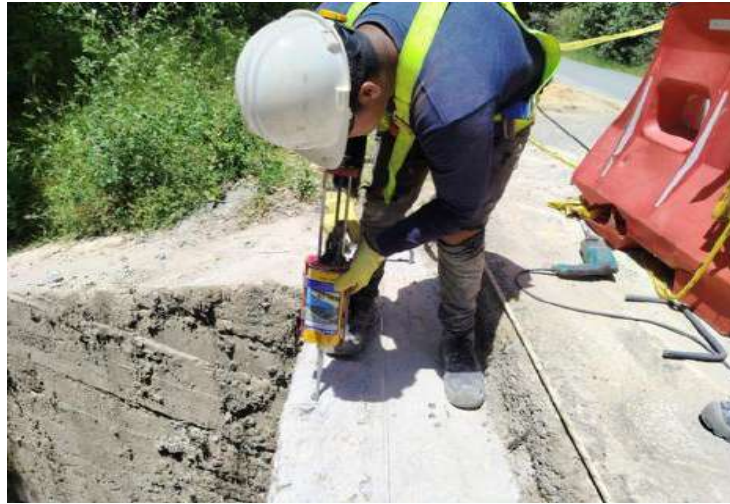
### ○ **ÍTEM 1,80 ANCLAJE EPOXICO 5/8" (NO INCLUYE ACERO)**

Se realizó la instalación de anclajes epóxicos de 5/8", conforme a planos y especificaciones técnicas. El control de calidad incluyó verificación de perforaciones, limpieza de cavidades, correcta aplicación del adhesivo y profundidad de instalación del anclaje.

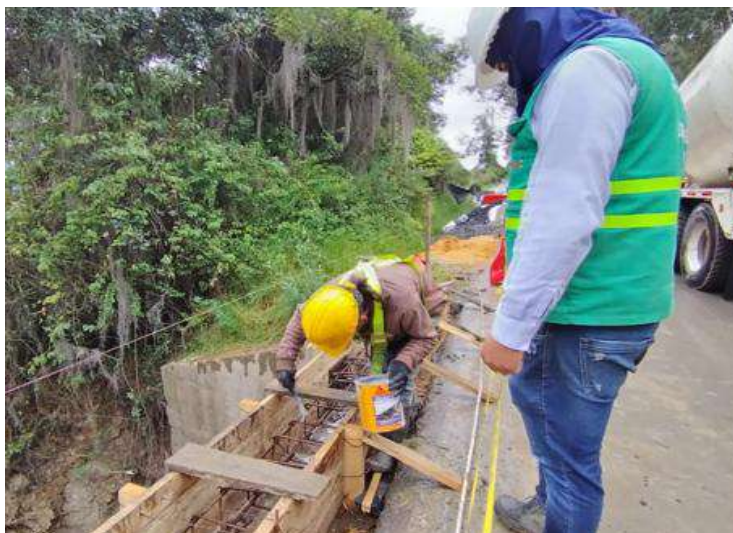
### ○ **ÍTEM NP2 SUMINISTRO E INSTALACIÓN DE ADHERENTE EPOXICO PARA CONCRETOS. TIPO SIKADUR 32 O SIMILAR**

Se realizó la aplicación de adherente epóxico para concretos. El control incluyó la verificación de la limpieza de la superficie y correcta aplicación del producto para asegurar una adecuada adherencia.

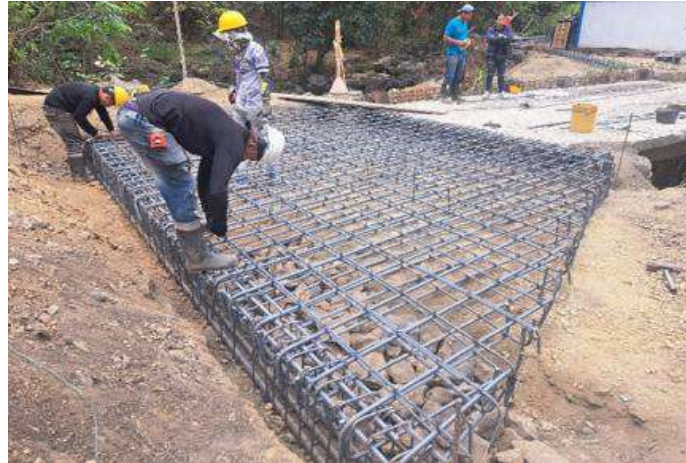
- **ÍTEM 1,20 SUMINISTRO FIGURADO Y ARMADO DE ACERO DE REFUERZO 60000 PSI 420 MPA**

Se realizó el suministro, figurado y armado del acero de refuerzo conforme a los planos estructurales. El control incluyó la verificación de diámetros, separación, traslapes, amarres y correcta disposición del acero antes del vaciado del concreto.

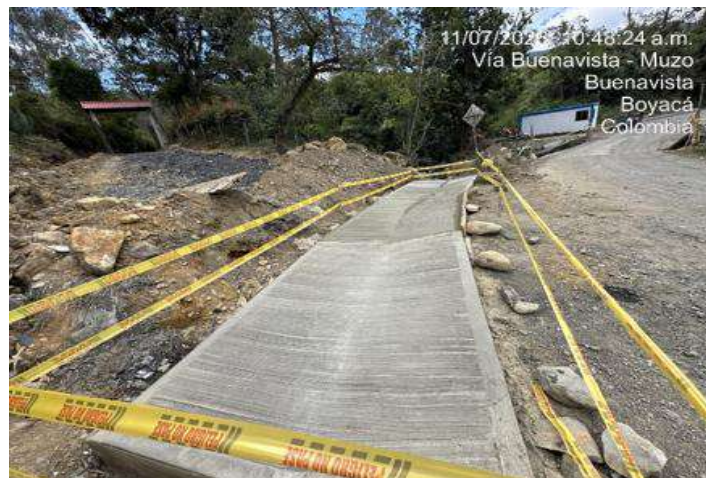
- **ÍTEM 1,33 CUNETAS REVESTIDAS EN CONCRETO DE 21 MPA ( 3000 PSI) SIN REFUERZO (INCLUYE SELLO DE JUNTAS)**

Se ejecutó la construcción de cunetas revestidas en concreto, conforme a los planos y especificaciones técnicas. El control de calidad incluyó la verificación de dimensiones, niveles y pendientes, así como la realización de ensayos de resistencia a la compresión.

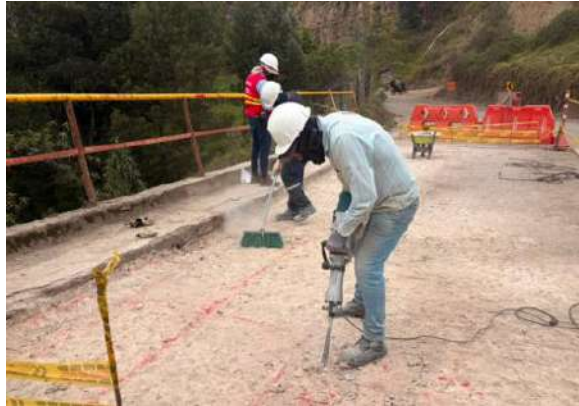
- **ÍTEM 1,63 DEMOLICIÓN OBRAS EN CONCRETO SIMPLE, INCLUYE CARGUE Y RETIRO DE SOBANTES CON ACARREO LIBRE HASTA 5 KM.).**

Se realizó la demolición de obras en concreto simple. El control de calidad se efectuó mediante inspección visual, verificación del alcance de la demolición y comprobación del retiro y disposición adecuada del material resultante.

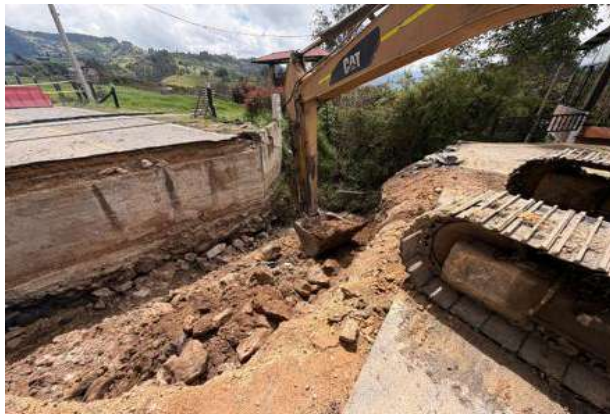
- **ÍTEM 1,21 EXCAVACIONES DE CORTES, CANALES Y PRESTAMOS EN MATERIAL COMUN A MAQUINA (INCLUYE CARGUE Y ACARREO LIBRE HASTA 5 KM)**

Se realizaron excavaciones mecánicas de cortes, canales y préstamos en material común. El control incluyó la verificación de dimensiones, niveles, pendientes y condiciones de la excavación, así como el manejo y retiro del material sobrante.

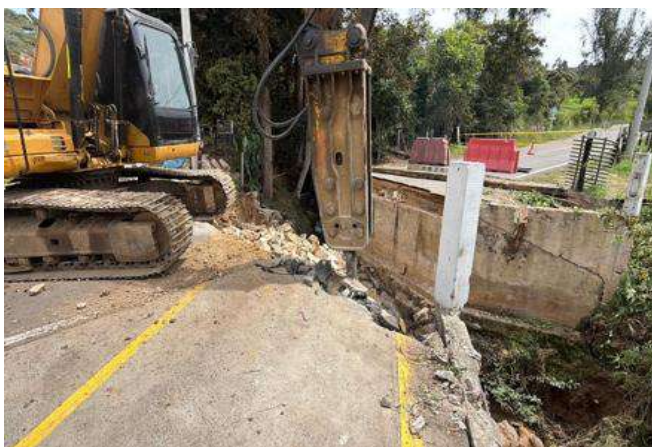
- **ÍTEM 1,44 DEMOLICIÓN OBRAS EN CONCRETO REFORZADO, INCLUYE CARGUE Y RETIRO DE SOBRANTES CON ACARREO LIBRE HASTA 5 KM.).**

Se realizó la demolición de elementos existentes en concreto reforzado. El control incluyó la verificación del retiro total de los elementos demolidos, separación y manejo del material resultante, así como su cargue, retiro y disposición adecuada.
