## INFORME MENSUAL DE INTERVENTORÍA N°1

### CONTRATO DE PRESTACIÓN DE SERVICIOS N° 447 DE 2018

CONTRATAR LA INTERVENTORÍA TÉCNICA, ADMINISTRATIVA Y DE CONTROL PRESUPUESTAL A LAS OBRAS LA ADECUACION DE LA TERRAZA-CAFETERIA DEL MINISTERIO DE AMBIENTE Y DESARROLLO SOSTENIBLE, LO CUAL CONTEMPLA LA INSTALACION Y SUMINISTRO DE PISO DECK DE WPC (WOOD PLASTIC COMPOSITE), REDES HIDRAULICAS Y ELECTRICAS Y DEMAS ELEMENTOS Y MOBILIARIO CONTENIDO EN LAS ESPECIFICACIONES TECNICAS, ASI COMO EL MANTENIMIENTO DE LA MEMBRANA ARQUITECTONICA Y ESCALERA METALICA.

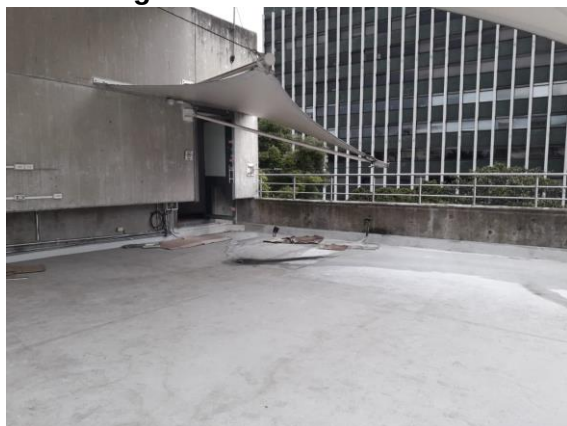
**Fig. 1**

Se requiere adelantar trabajos en la terraza para la construcción de la cafetería el cual requiere trabajos de instalación de cocina incluidos gabinete para hornos micro-ondas y mesón con conexiones hidráulica y desagües conectados a las redes del edificio, instalación de piso en DECK, instalación de luminarias, instalación de redes eléctricas, tomas de energía, suministro e instalación de mesas, sillas y sombrillas para cafetería.
