## ACTA DE ALTERNATIVAS CONSTRUCTIVAS No 1

**CONTRATO No:** 4600014620 DE 2022

**OBJETO:** CONSERVACIÓN, MANTENIMIENTO, REHABILITACIÓN Y MEJORAMIENTO DE LAS VÍAS EN LAS SUBREGIONES NORDESTE, NORTE, BAJO CAUCA Y VÍAS ESPECÍFICAS DEL PEAJE PAJARITO EN EL NORTE DEL DEPARTAMENTO DE ANTIOQUIA..

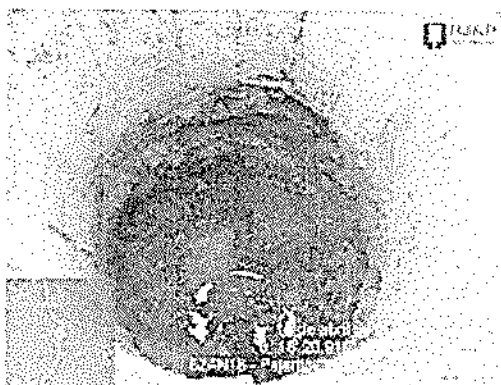
Figura 1: Bloque de roca en diámetro de pila

- El volumen de roca reportado en el Anexo a esta comunicación, corresponde a la medida del material suelto extraído de la pila luego de la demolición, por este motivo es mayor el volumen reportado de roca que el volumen teórico de excavación de pila.
- Las pilas presentan sobre algunas sobre excavaciones esto se debe a dos situaciones:
  1. Material de origen antrópico en los primeros metros de excavación muy inestable. (Ver figura 1)
  2. Sobre excavación debida al diaclasamiento de la roca que ocasiona desprendimiento de cuñas locales que hacen que el volumen se incremente. (Ver figura 2).

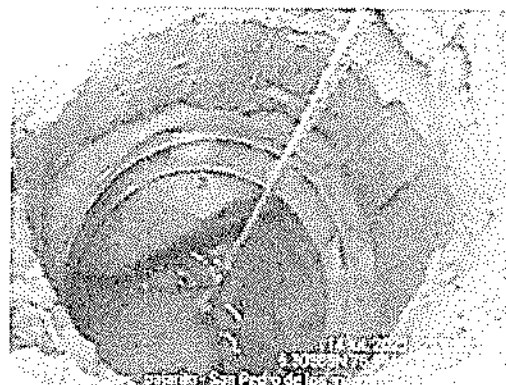
Figura 2: Bloque de roca en pared de pila
