CONTRATO DE INTERVENTORÍA No. USPEC-CTO-382-2022

INTERVENTORÍA AL CONTRATO DE ATENCIÓN PRIMARIA POR EL SISTEMA DE MONTO AGOTABLE A LA INFRAESTRUCTURA FÍSICA DE LOS ESTABLECIMIENTOS DE RECLUSIÓN DEL ORDEN NACIONAL - ERON - A CARGO DEL INPEC

INFORME MENSUAL DE INTERVENTORÍA No. 9

PERIODO: 14 de agosto de 2023 al 13 septiembre de 2023

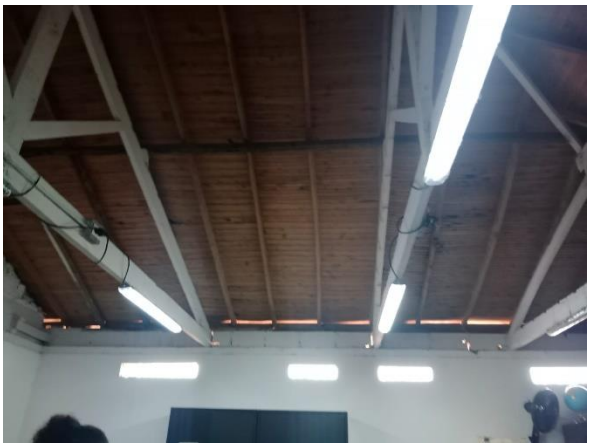
- Cambio de techo del taller. En el pasado se cambió la reja pero el director pide que se cambie la totalidad del techo que está en tablilla y teja de barro. Actualmente cuando llueve entran muchas goteras. Se cuenta con permiso de planeación. Tener en cuenta el voladizo que sale hacia el corredor. Es decir no solo internamente sino externamente. Se toman medidas del taller.

- En el taller también se pide en lo posible extractores de aire debido al aserrín y el polvo con el cual se está trabajando en esta zona actualmente.
- En la capilla: se pide colocar reja en el techo como se está en el taller y además cambio de techo o en su defecto arreglo de goteras en este espacio. Se toman medidas de la capilla.

- En el corredor del segundo piso que da contra el patio realizar cerramiento con malla expandida y tubería redonda. Los PPL podrían lanzarse al vacío o lanzar cosas a los demás PPL. Se toman medidas de este cerramiento para cotización.

- En celda 2: En el baño la tubería de la ducha presenta fuga dentro de los muros y se presenta humedad. Una opción es levantar el enchape, empañetar con un mortero impermeabilizado y luego enchaparlo de nuevo. Por otra parte arreglar los switches y cableado suelto. Anular lo que no sirva y pintura.

- En celda 1: Problemas con el lavamanos y la ducha. Problema con los accesorios del baño y además con la humedad del muro contiguo. Arreglar la pendiente del fondo del baño. Por otra parte arreglar los switches y cableado suelto. Anular lo que no sirva y pintura.

- Patio 2 - celda única. El baño tiene humedad
- Instalar lavamanos de pedal en el rancho. La conexión se ve que ya tiene la red embebida solo sería el suministro y la instalación de un aparato nuevo.

- Ampliación del cuarto de los guardias del inpec. Evaluar si es necesario reforzar la losa pero ojalá se pudiera aprovechar el espacio para separar los guardias de sanidad.
- Humedad en el muro que da con el canín.
- Muro de mampostería de cerramiento. El que hay ahora le pertenece al vecino y está en mal estado.

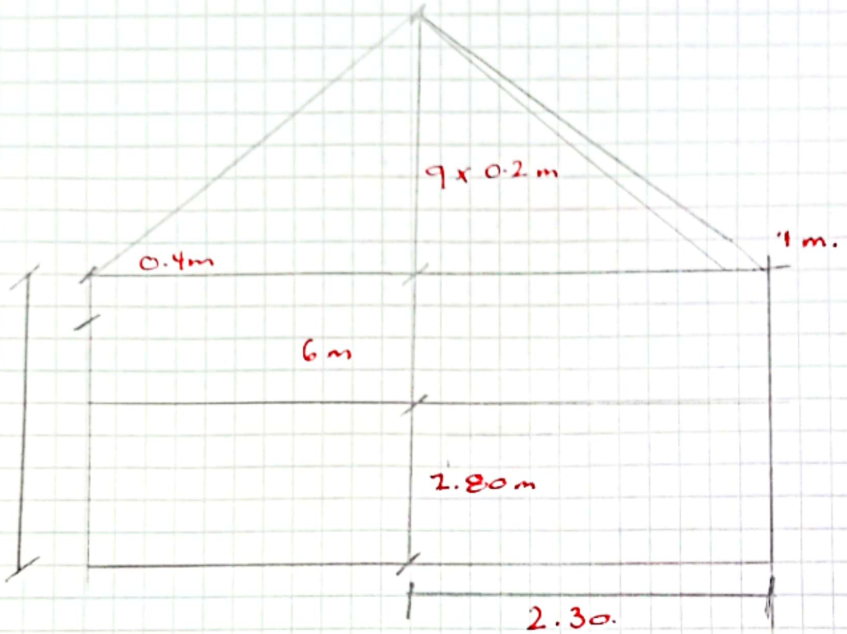
1. cambio el techo del taller se cambia la rejilla el director dice que se cambie en lo posible el techo tiene permiso de Planificación hay mucha goteras.

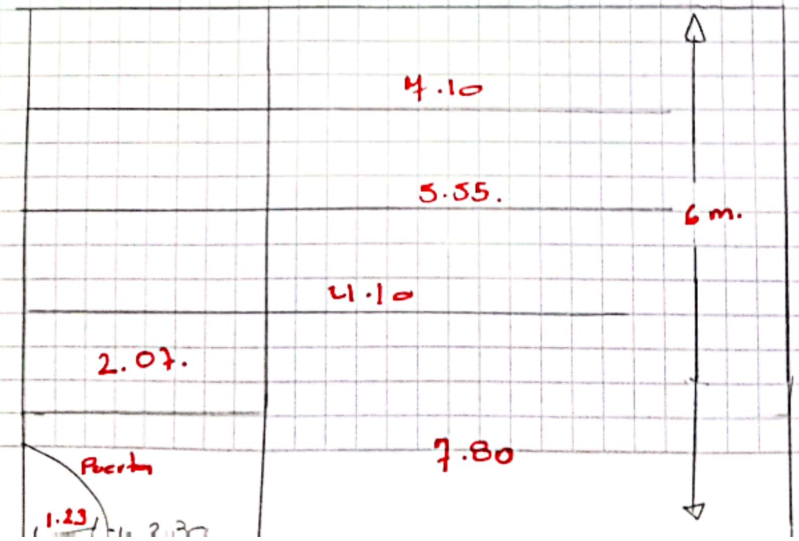
Capilla

3. En la capilla: se pide colocar reja en el techo como se está en el taller y además cambio de techo o en su defecto arreglo de goteras en este espacio. Se toman medidas de la capilla.

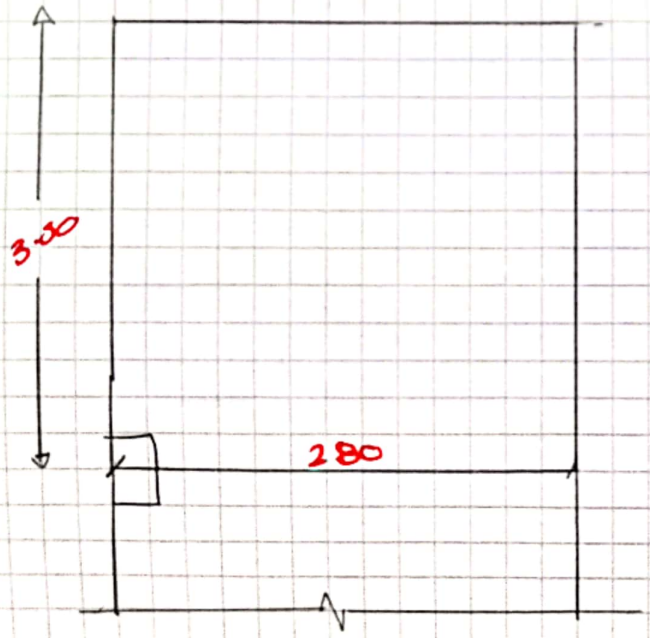
Patio 2. celda unica

- el Baño tiene humedad.
- en el Rancho se debe colocar un lavamanos de Pedal
- Realizar divisiones con enchape para separación de alimentos

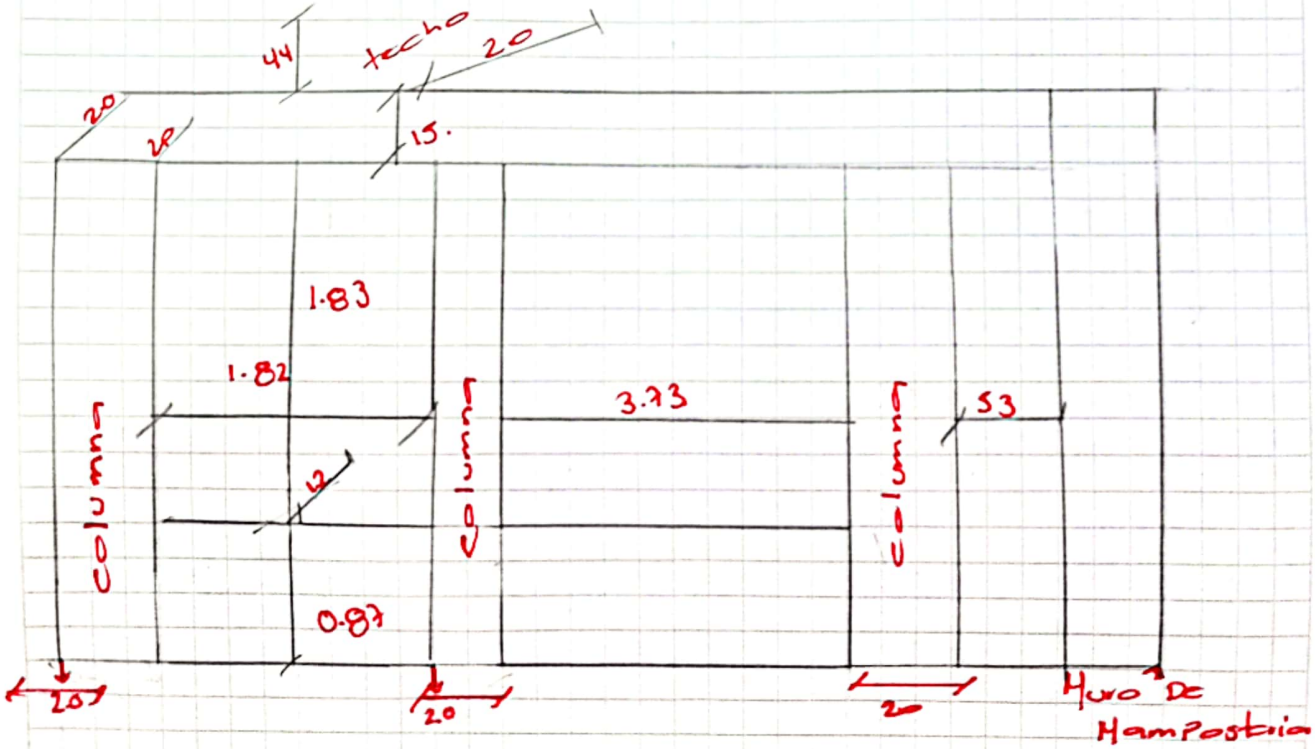
Lavamanos de Pedal.

Al Frente de talla.

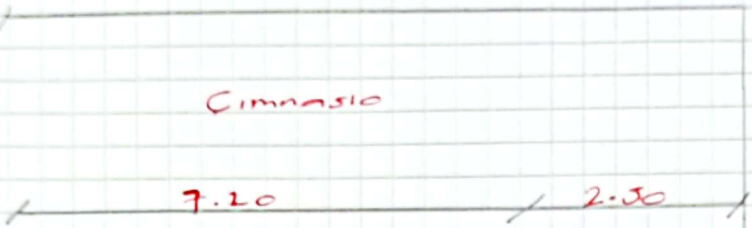
Medidas de Muro Perimetral.

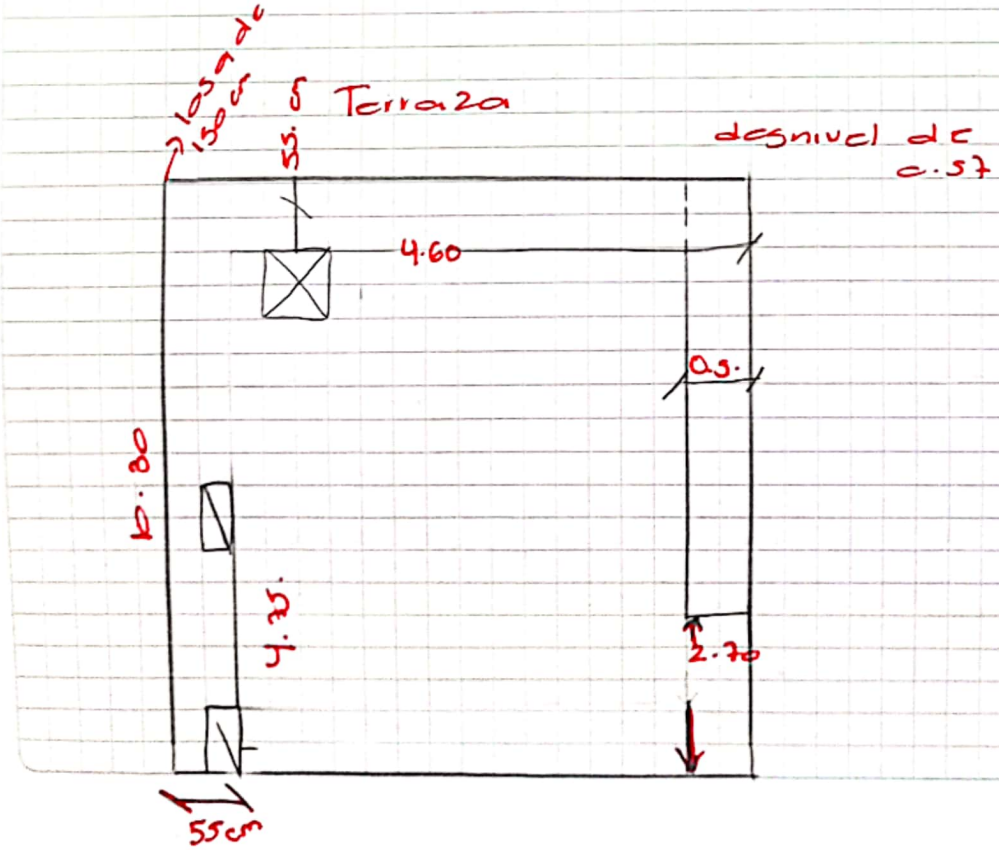
Prioridades

1 Muro Perimetral 38.5.
2 techo
3 alejamiento
4 enrejamiento
5 humedades
6 electricidad.
7 Pintura.

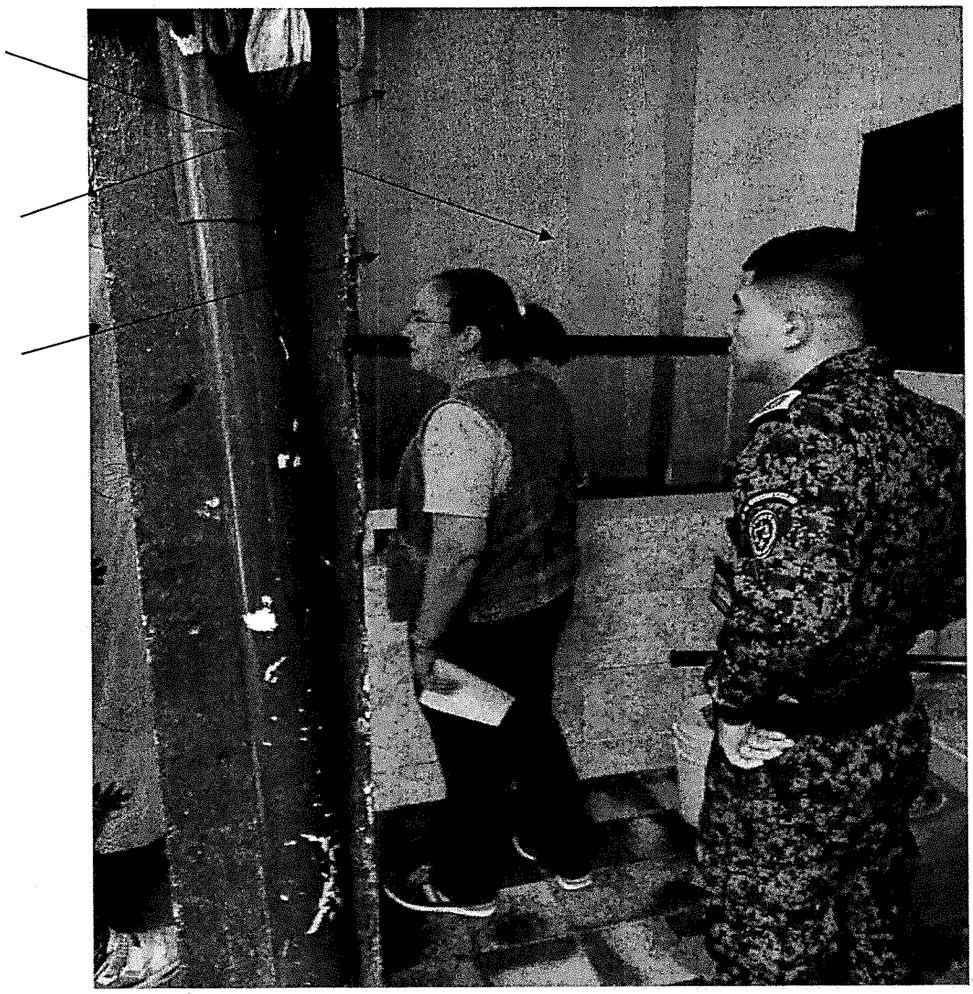
- El lavadero está ubicado en el patio, presenta humedad a un costado del muro de la celda No.3 generando humedad para el canil donde están los perros los cuales deben tener un lugar subsanado del hecho narrado, para la celda no presenta problema.
- Se solicita amablemente adelantar las gestión necesaria para la ejecución de adquisición, suministro y sostenimiento de los recursos físicos, técnicos y de infraestructura necesarios para el Epmsc Támesis.
- Se anexa registro fotográfico.
