CONTRATO DE INTERVENTORÍA No. USPEC-CTO-382-2022

INTERVENTORÍA AL CONTRATO DE ATENCIÓN PRIMARIA POR EL SISTEMA DE MONTO AGOTABLE A LA INFRAESTRUCTURA FÍSICA DE LOS ESTABLECIMIENTOS DE RECLUSIÓN DEL ORDEN NACIONAL - ERON - A CARGO DEL INPEC

INFORME MENSUAL DE INTERVENTORÍA No. 3

INFORME VISITA TÉCNICA

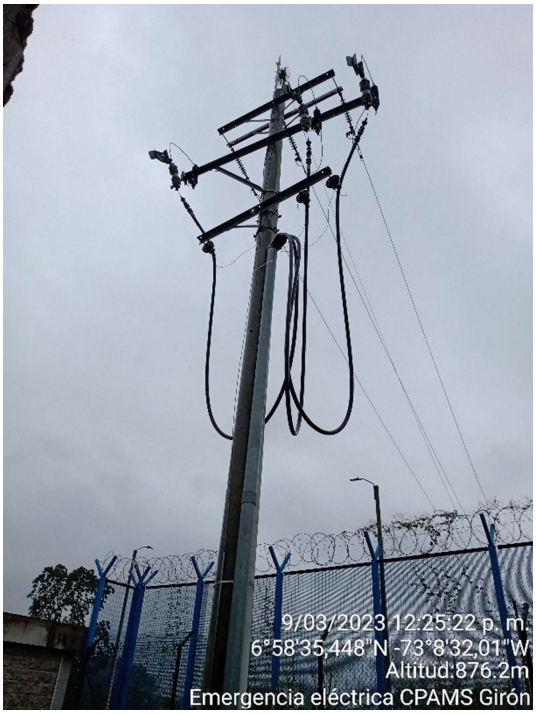
Foto 1 Estado del poste de derivación de conexión

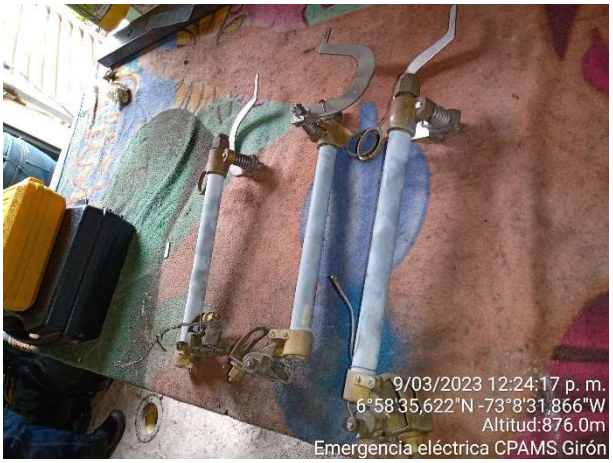
Foto 2 Estado de cañuelas desmontadas

Foto 3 Estado de los fusibles de las cañuelas

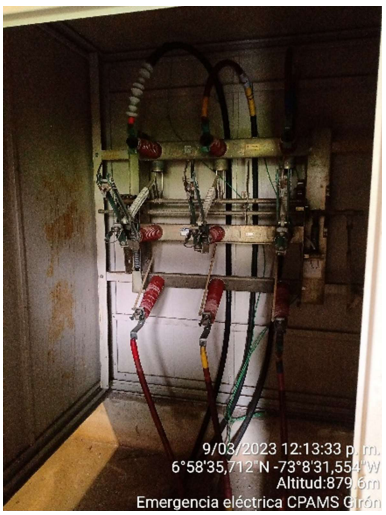
principal del establecimiento; posteriormente se realiza la inspección visual a la celda 34,5 la cual en sus puntos de conexión se encuentra sulfatada y con corrosión en todos los puntos del seccionador al igual que humedad en el cárcamo de la subestación; adicional a esto se observa la ventana de observación rota.

Foto 5 Celda y seccionador principal

Foto 6 Sulfatación y corrosión en la conexión

Se considera dar prioridad a la rehabilitación de abastecimiento de energía para lo cual es necesario cambiar el par de premoldeados de la celda en la que se presentó la falla y quitar la corrosión entre los aisladores y seccionador; además de cambio de cañuelas y fusibles dañados, lo cual es una solución provisional debido a la urgencia del mismo en caso de falta de aprobación de recursos y/o demora de suministro de materiales.

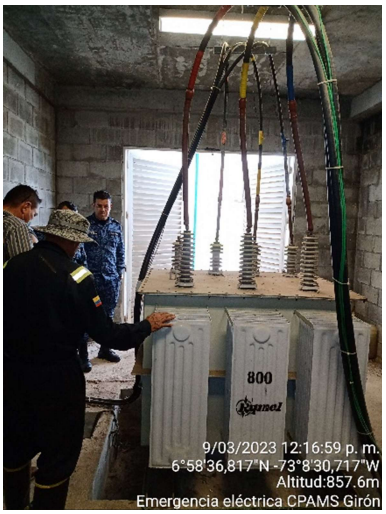
Se inspecciona el cuarto del trasformador el cual presenta humedad y filtración en la placa

Foto 7 Transformador de energía
