**Referencia:** "N° DESUR-IP-36-2022 "INTERVENTORIA TÉCNICA, ADMINISTRATIVA, FINANCIERA, AMBIENTAL, JURIDICA Y SUPERVISION TECNICA INDEPENDIENTE PARA LA CONSTRUCCIÓN DEL CENTRO ADMINISTRATIVO MUNICIPAL DE ENVIGADO (CAM), EN CUMPLIMIENTO AL CONVENIO INTERADMINISTRATIVO ENV-09-09-0926-21, ACTA DE EJECUCION N°9"

**Asunto:** Soporte técnico del Concepto de interventoría para la adición al contrato de obra N° DESUR-IA-26-2022 Construcción del Centro Administrativo Municipal de Envigado (CAM), en cumplimiento al convenio interadministrativo ENV-09-09-0926-21, acta de ejecución N° 9.

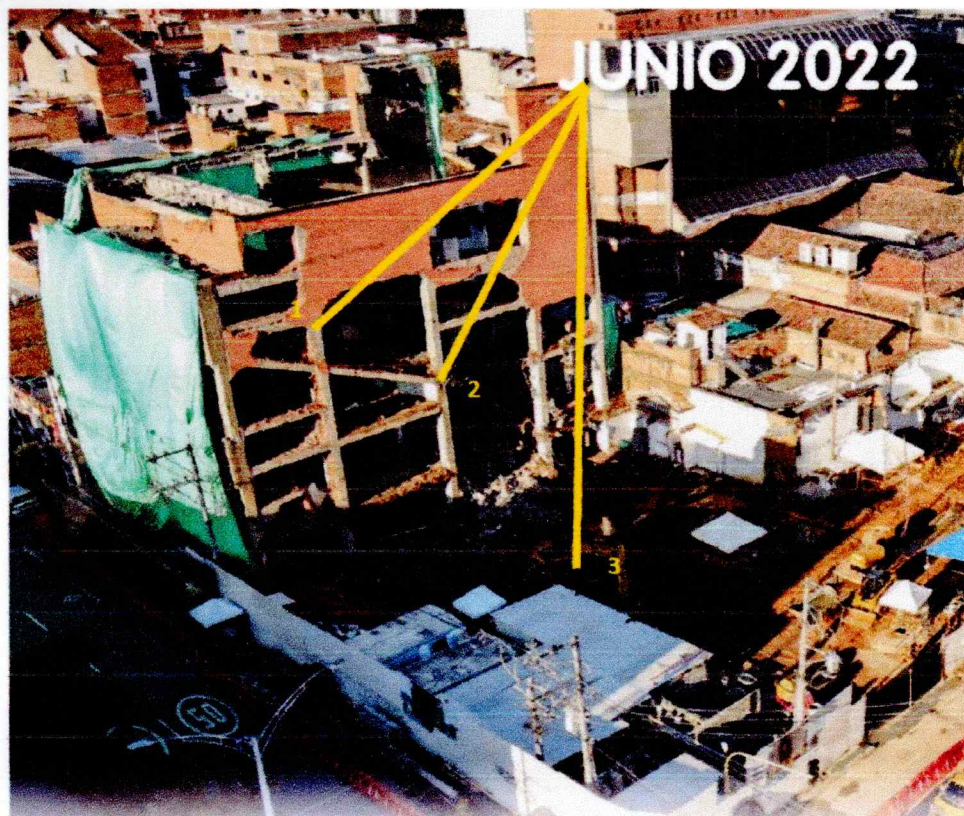
Imagen 1. Proceso demolición muros fachada, vigas y columnas

Dada la complejidad que se estaba presentando en la demolición y el desmonte de elementos de gran esbeltez como lo fueron las vigas y columnas de los niveles superiores (ver imágenes 1 y 2), además de los riesgos que se podían generar por accidentes o afectaciones a los vecinos, así mismo porque el cronograma planteado desde el inicio para la ejecución de las demoliciones no se estaba logrando cumplir y se estaba presentando atrasos en el desmonte de los elementos de mayor riesgo, fue necesario el uso de maquinaria pesada (PH y manlift), además de herramientas de corte de gran tamaño, permitiendo tener un mayor rendimiento y seguro

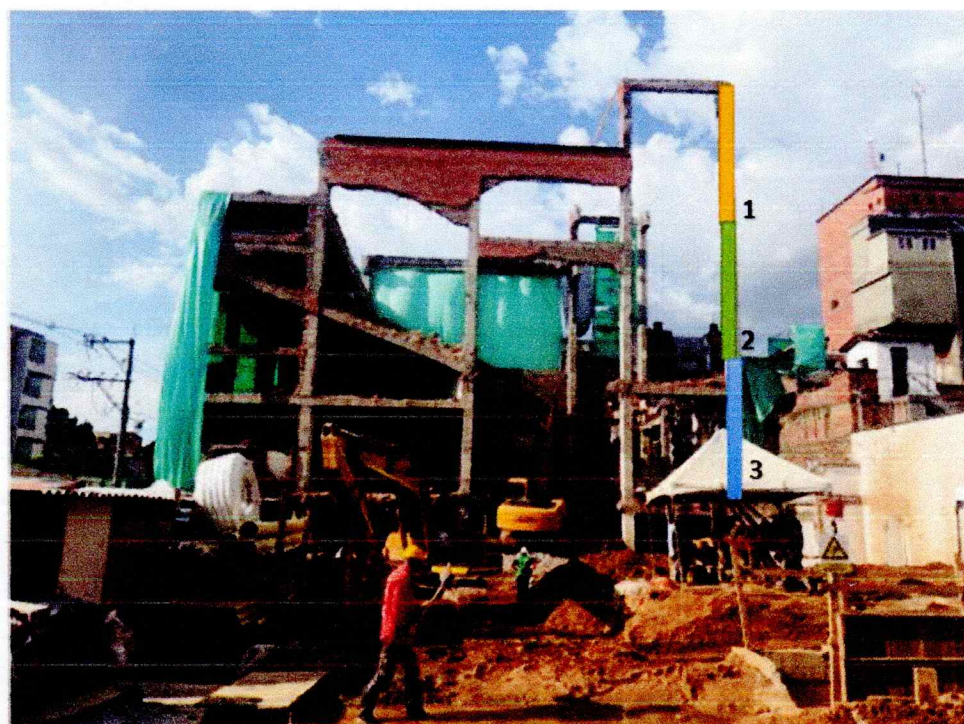
Imagen 2. Avance demolición elementos en concreto

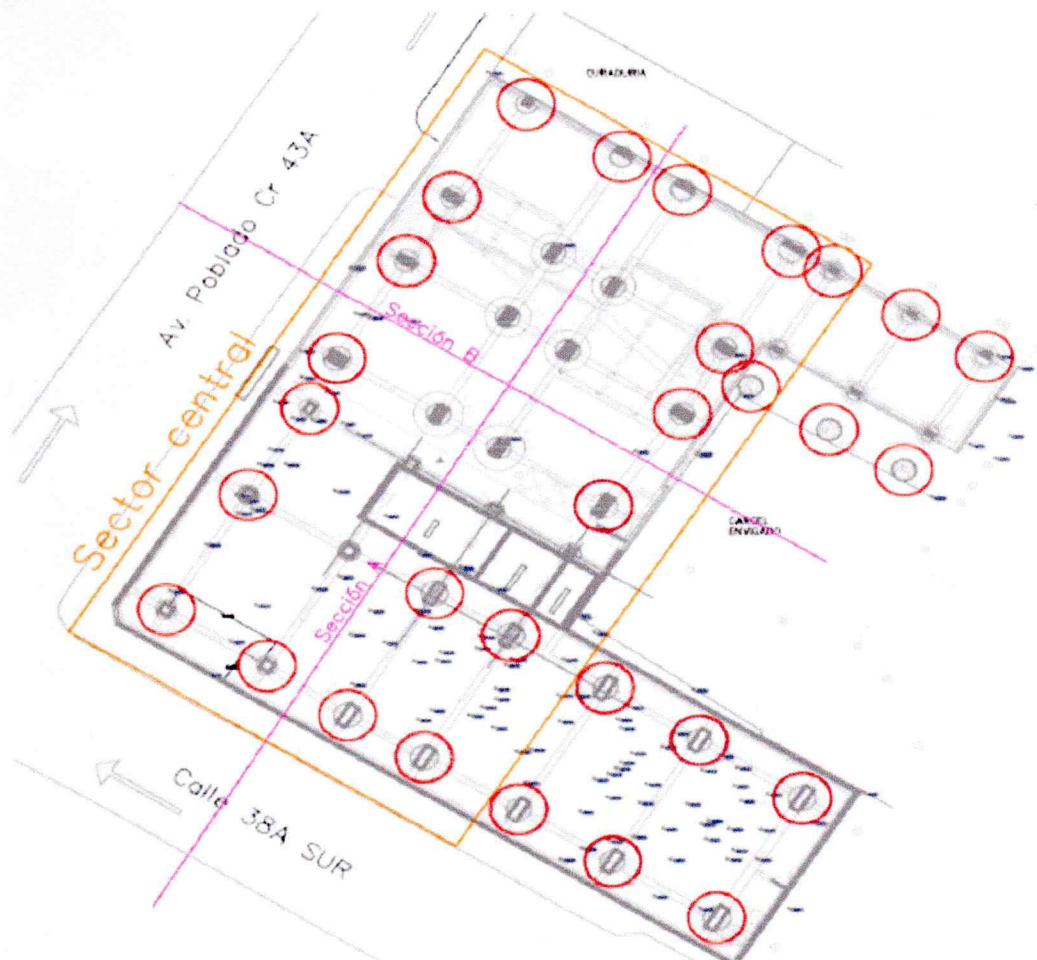
Figura 3. Ubicación en planta sección evaluada y sectorización de la excavación propuesta

- Comenzar la excavación de las pilas perimetrales al proyecto desde la cota actual del terreno de los ejes A, C', G, H, 2 y 7 (entre ejes D y F), (Figura 3).

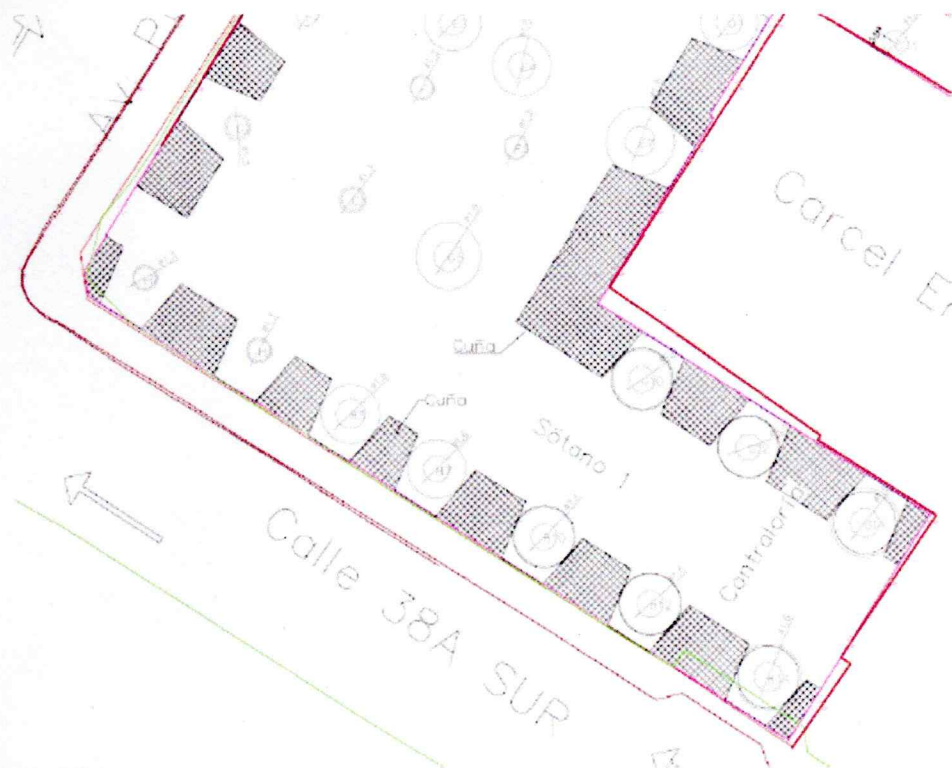
Figura 5. Esquema de la excavación hasta sótano 1.5 para habilitar el trabajo en los sitios de pilas.

- Una vez conformado los taludes perimetrales hasta el nivel de sótano 1 se inició la excavación para los caissons perimetrales (Proceso que se ejecutó para protección de las estructuras colindantes y el personal que inició con la superestructura en la zona de las pilas perimetrales) actividad que no estaba contemplada y que atrasó el inicio de dicha actividad. En el sitio de las pilas se realizaron cortes verticales de máximo 3.0 m de longitud entre el nivel actual del terreno y el nivel del sótano 1, como contención temporal se ejecutó muros en concreto tipo recinte como contención temporal en los lugares donde se ubicaron los caissons. En la Figura 5 se muestra de manera esquemática la excavación hasta el sótano 1 y las cuñas que se excavaron para el arranque de los caissons proyectados.
