CONTRATO DE INTERVENTORÍA No. USPEC-CTO-382-2022

INTERVENTORÍA AL CONTRATO DE ATENCIÓN PRIMARIA POR EL SISTEMA DE MONTO AGOTABLE A LA INFRAESTRUCTURA FÍSICA DE LOS ESTABLECIMIENTOS DE RECLUSIÓN DEL ORDEN NACIONAL - ERON - A CARGO DEL INPEC

INFORME MENSUAL DE INTERVENTORÍA No.11

PERIODO: 14 de octubre de 2023 al 13 de noviembre de 2023

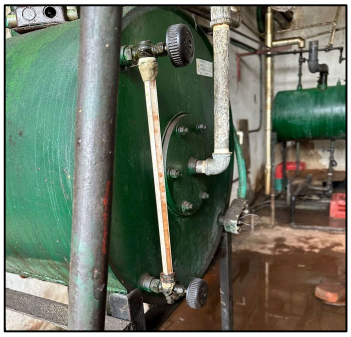
Mediante la ejecución del mantenimiento preventivo y correctivo realizado a dos calderas en el CPAMSCVAL, realizado de acuerdo a la ODS No. G3-009, se realizó por parte de la dirección General de Establecimiento, Realizar visita técnica a dos calderas más de 20 y 50 BHT respectivamente, porque necesitan un mantenimiento correctivo. Lo cual el 18 de agosto de 2023, se realizó una visita técnica para atender la solicitud de las calderas de 50 BHP y 20 BHP que es utilizada para la preparación de alimentos en las instalaciones, la cual presenta fugas de vapor y deterioro en la estructura de acero de las marmitas.

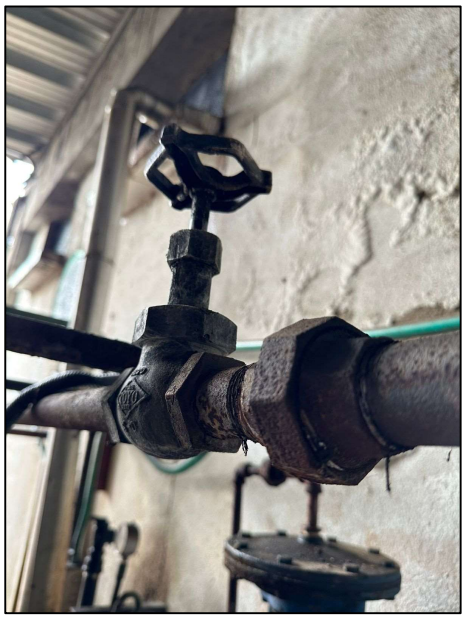
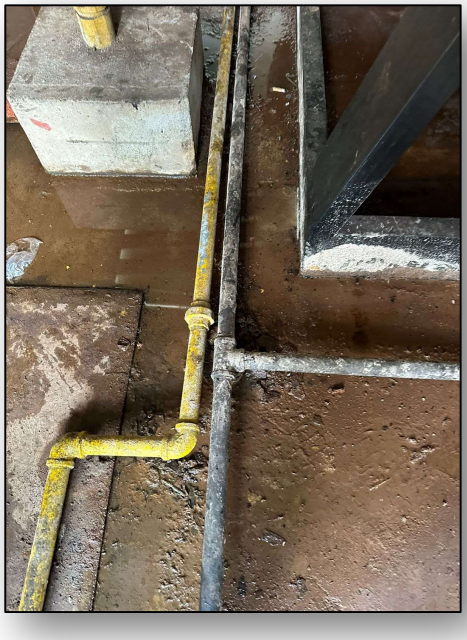
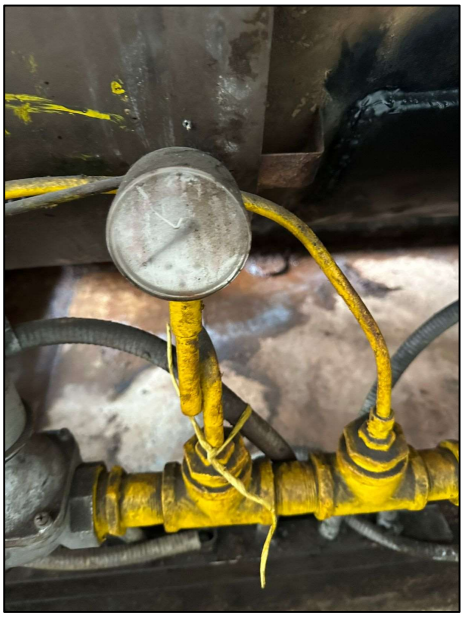
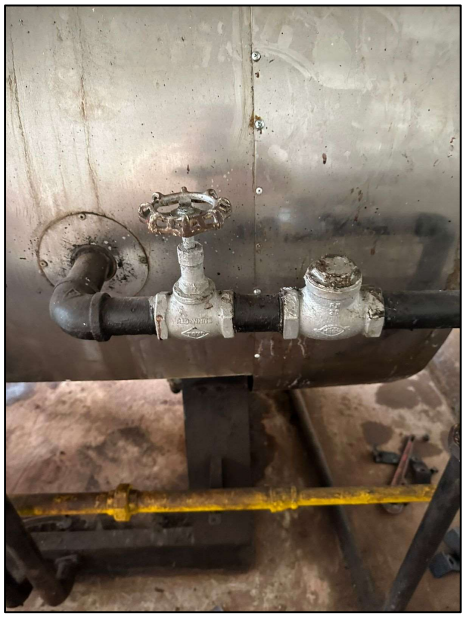
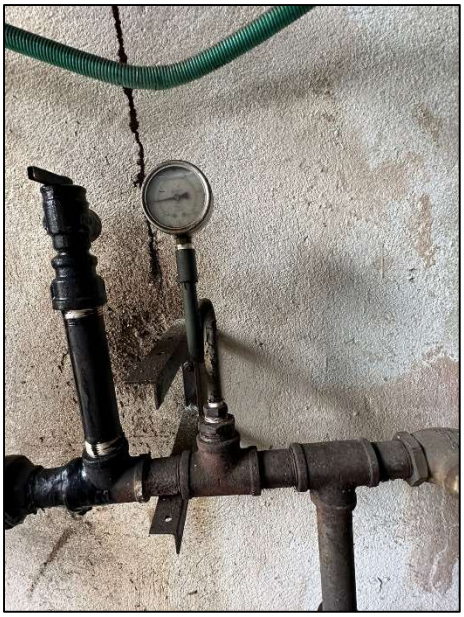
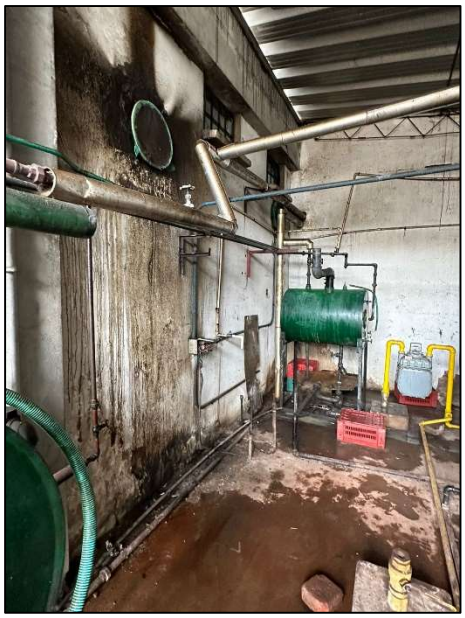
En visita realizada el 18 de agosto del 2023, se identifica el estado de las calderas, estas presentan fugas de vapor y deterioros en la estructura, necesitando un mantenimiento correctivo. Las calderas presentan alto grado de deterioro por oxidación en la parte inferior del cilindro de contención; además de poseer constantes fugas en sus empaquetaduras; se evidencian fugas de vapor en las seis válvulas de alimentación de las marmitas al igual que en las válvulas de seguridad. En dos marmitas se ven ruptura en el eje de soporte con gran escape de vapor, lo que los hace inoperantes.

Se recomienda desmontar, soldar y cambiar las partes afectadas y realizar los siguientes cambios:

- ✓ Cambios de impelentes (parte Interna)
- ✓ Cambio de válvulas de entrada de agua a las calderas.
- ✓ Cambio de cheque tipo globo asiento metal metal a 150 psi.
- ✓ Cambio de válvula T (Descarga de Purga).
- ✓ Cambio de válvula reguladora de presión de vapor.
- ✓ Cambio de válvulas de porta nivel en tanque de condensado en ambar.
- ✓ Cambio de Flotador del Tanque de condensado.
- ✓ Cambio de tubería de 1” en acero de carbono (Descarga de Purga).
- ✓ Cambio de cheque tipo globo.
- ✓ Cambio de manómetros.

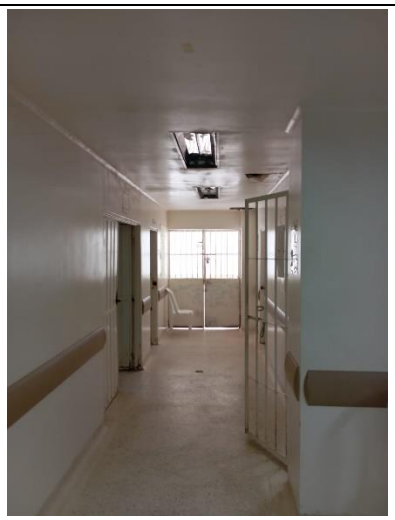
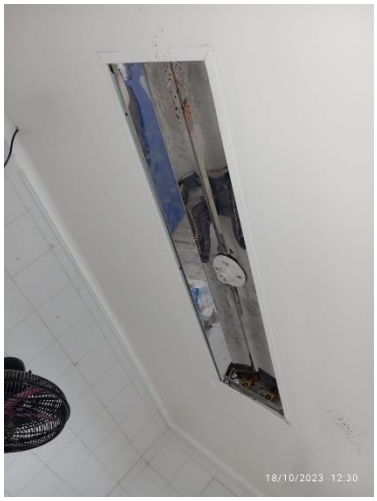
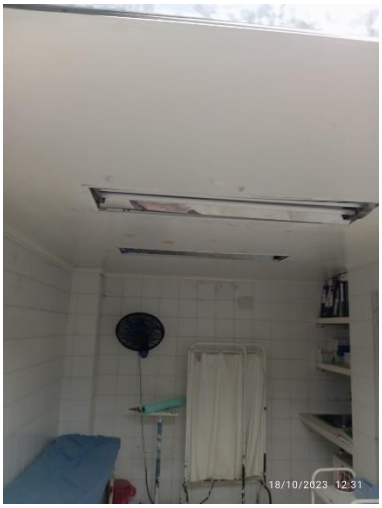
Mediante la visita técnica del 9 de octubre de 2023, se elevó a la Dirección de la Regional Central y a la Dirección general del INPEC, la solicitud para atender los daños presentados en el área de sanidad, la cual consiste en el deterioro de las luminarias del centro penitenciario, el deterioro de los muros y paredes, ocasionado por la humedad presentada en toda esa área por la filtración de aguas que salen de los ductos de los aires.
