CONTRACTORS GROUP S.A.S

INFORME ESTADO DE AIRES EXISTENTES

CENTRO DE CONTROL Y MONITOREO (CCM) COMANDO POLICÍA-PAIPA

08 de diciembre del 2023

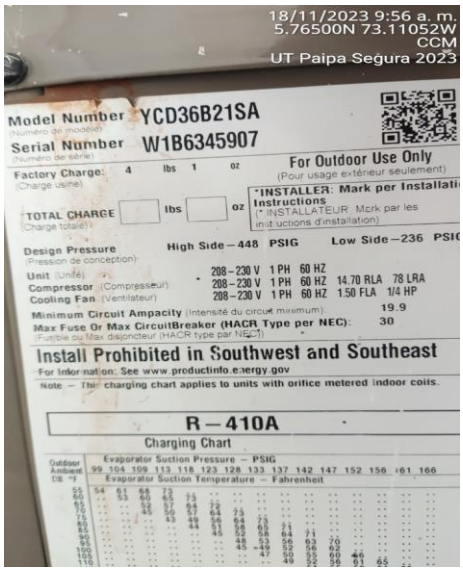
EQUIPO PISO TECHO ACTUAL

Unidad del tipo piso techo, presentas vibraciones en sus componentes y esto genera deficiencias con el tiempo lo que estará generando daños sobre su trabajo y eficiencia en función del tiempo.
