INFORMACION DEL PROYECTO	
Nombre del Proyecto:	Intervención en conservación documental, primeros auxilios, digitalización e indexación a nivel de unidad documental de libros del antiguo Sistema – LAS, de las oficinas de Registro de Instrumentos Públicos de la Superintendencia de Notariado y Registro para la ORIP de Acacías - Meta, Paz de Ariporo - Casanare y Samaniego - Nariño.

Como parte del desarrollo del seguimiento a las condiciones ambientales a los libros pertenecientes a las ORIP Acacias, Paz de Ariporo y Samaniego, en concordancia con la normatividad vigente del Archivo General de la Nación, se presenta el concepto climático para el mes de agosto de los espacios de desinfección y almacenamiento en la bodega de Lockers Colombia SAS.

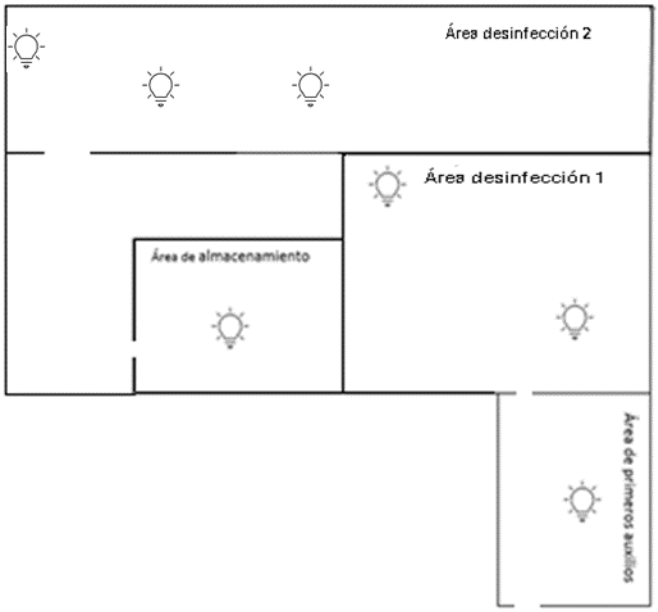
Imagen No 1: Croquis espacios a medir la iluminación.

Teniendo en cuenta que las mediciones se realizaron con las luces encendidas de todos los niveles, a continuación, se presenta la tabla de medición de iluminación.
