INFORME DE PRESTACIÓN DE SERVICIOS DE PROMOCIÓN Y PREVENCIÓN
ESTUDIO DE ILUMINACIÓN EN PUESTOS DE TRABAJO

POLICIA METROPOLITANA DE TUNJA
UNIDAD PRESTADORA DE SALUD BOYACÁ – ESTABLECIMIENTO DE SANIDAD POLICIAL PRIMARIO MONIQUIRA ESVEL (ESCUELA DE POLICIA DE CARABINEROS DE LA PROVINCIA DE VELEZ), ESREY (ESCUELA DE POLICIA RAFAEL REYES) DE SANTA ROSA.

MONIQUIRÁ, BOYACÁ

DICIEMBRE DE 2024

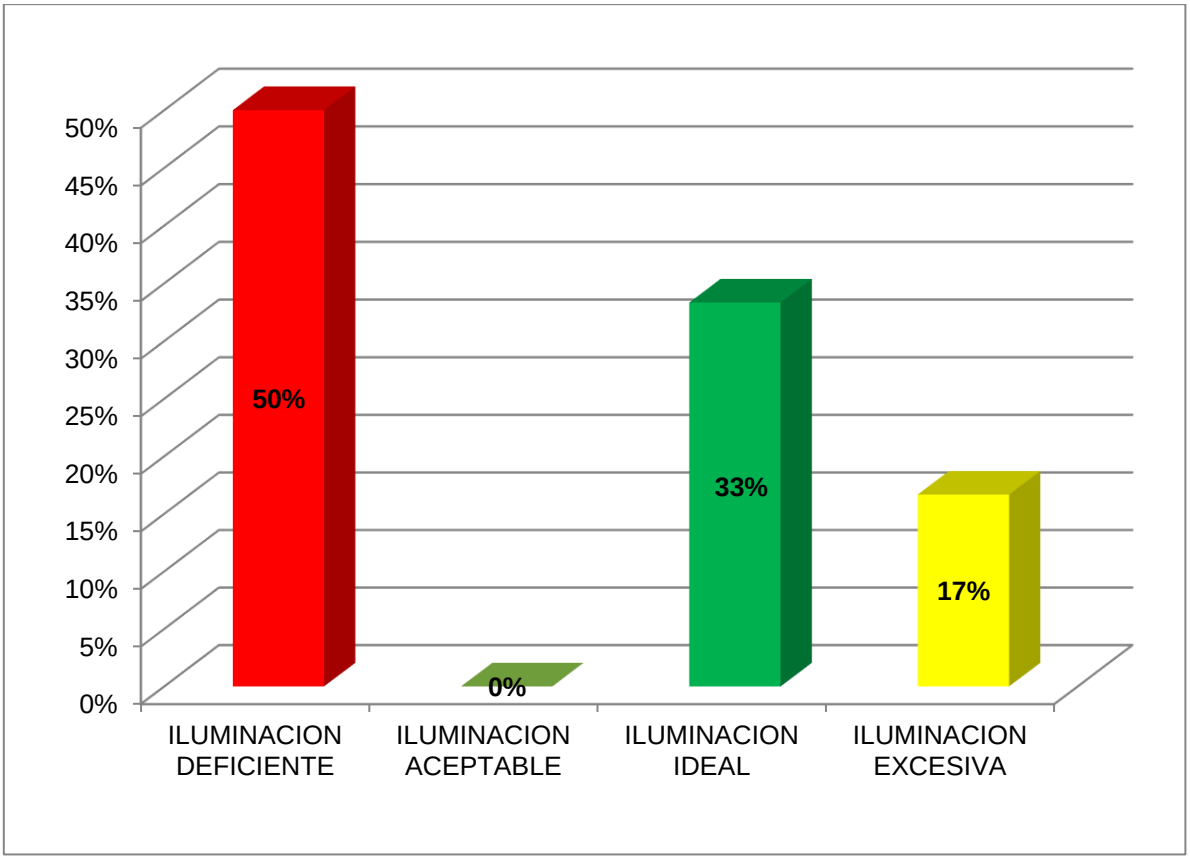
Gráfico 1. Comparativo niveles de iluminación

En la gráfica se puede observar que el **33%,** corresponde a los puestos evaluados, los cuales arrojaron como resultado valores dentro de un promedio IDEAL, por lo tanto no requiere de ajustes.

El **50%**, corresponde a los puestos evaluados, los cuales arrojaron como resultado valores por debajo del promedio mínimo recomendado según el RETILAP.

El **17%** restante, corresponde a los puestos evaluados, los cuales arrojaron como resultado valores por encima del promedio máximo recomendado según el RETILAP.

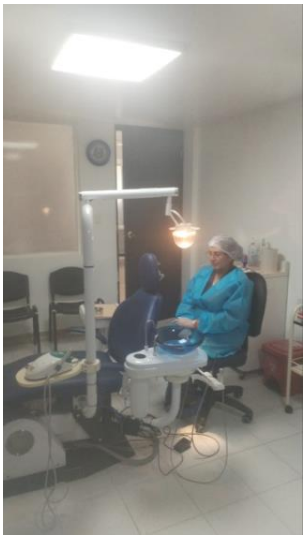
Consultorio médico Luisa Liliana Franco Gamboa

Unidad de odontología Auxiliar de odontología Luz Jeaneth Coy Sánchez y Odontóloga Marlen Angulo Corredor

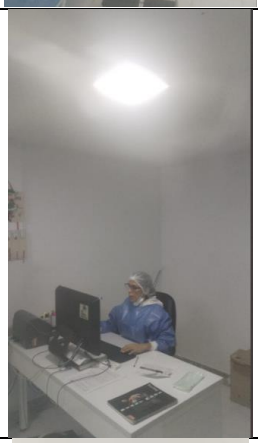
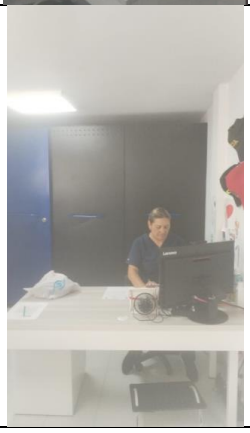
REGISTRO FOTOGRAFICO	AREA DE TRABAJO	OBSERVACIONES Y RECOMENDACIONES
	Camilla Consultorio medico	Área de trabajo con luminaria LED ubicada en la parte de atrás. **-Recomendación al empleador:** Se recomienda instalar una luminaria adicional directamente sobre el area de trabajo, con el fin de aumentar los niveles de iluminacion.
	Consultorio odontológico Auxiliar de odontología Luz Jeaneth Coy Sánchez y Odontóloga Marlen Angulo Corredor	Área de trabajo con luminaria LED de baja potencia lumínica. **-Recomendación al empleador:** Se recomienda cambiar la luminaria por LED de mayor potencia lumínica, con el fin de aumentar los niveles de iluminacion.
	Coordinador espri Yuly Chaparro	Área de trabajo con luminaria LED ubicada adelante y al costado izquierdo del puesto. **-Recomendación al empleador:** Se recomienda reubicar la luminaria que se encuentra en el costado izquierdo, directamente sobre el puesto de trabajo, con el fin de aumentar los niveles de iluminacion.

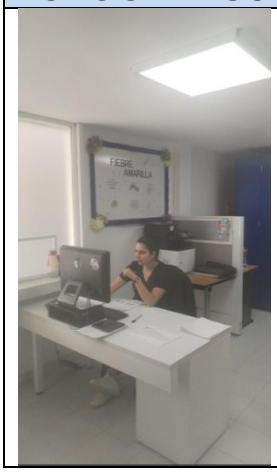
REGISTRO FOTOGRAFICO	AREA DE TRABAJO	OBSERVACIONES Y RECOMENDACIONES
	Auxiliar de enfermería Mabel López	Área de trabajo con luminaria LED levemente desviada, se evidencia ingreso de iluminacion natural por medio de ventana ubicada en el costado izquierdo. Aunque los niveles de iluminacion son altos, no representa riesgo para el trabajador.
