INFORME DE PRESTACIÓN DE SERVICIOS DE PROMOCIÓN Y PREVENCIÓN
ESTUDIO DE ILUMINACIÓN EN PUESTOS DE TRABAJO

POLICIA METROPOLITANA DE TUNJA
UNIDAD PRESTADORA DE SALUD BOYACÁ-ESTABLECIMIENTO DE SANIDAD POLICIAL PRIMARIO DE; DUITAMA, SOGAMOSO, BARBOSA, CHIQUINQUIRÁ, MONIQUIRÁ, ESVEL (Escuela de policía de carabineros de la providencia de Vélez), ESREY (Escuela de policía Rafael Reyes de Santa Rosa).

DUITAMA, BOYACÁ

NOVIEMBRE DE 2024

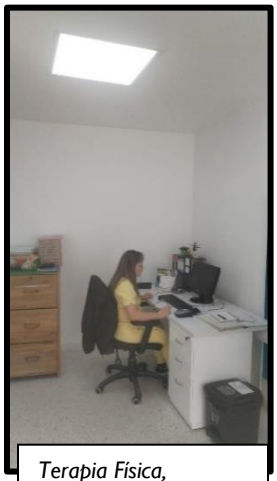
Consultorio 4, área de camilla Nidia Sánchez

Consultorio médico 2, medicina general, Nohora Cecilia Gonzales

Odontología, consultorio 1, Sandra Vargas

Consultorio médico 1, Nohora González

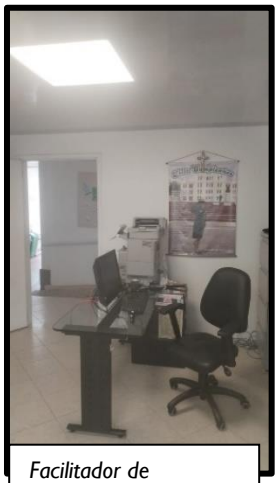
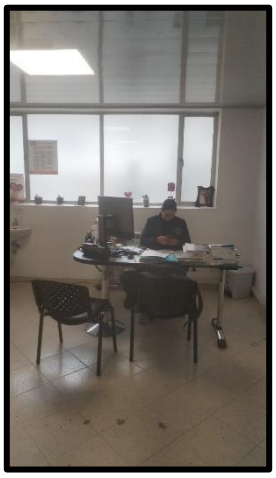
consultorio 1, Área de Unidad

terapia respiratoria (luz apagada), Yanet Plazas

Terapia Física, Margarita Rosas

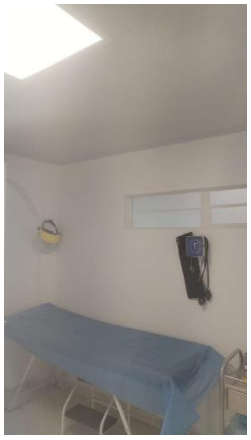
REGISTRO FOTOGRAFICO	AREA DE TRABAJO	OBSERVACIONES Y RECOMENDACIONES
	*consultorio 2, Área de camilla*	Área de trabajo con luminaria tipo panel led ubicado en el área en general. se recomienda la instalación de luminaria adicional teniendo en cuenta la dimensión del área y ubicarlas estratégicamente buscando alcanzar zonas oscuras (esquinas, centro y laterales), de esta manera se busca abarcar todo el plano de trabajo y aumentar los niveles de iluminación recomendados.

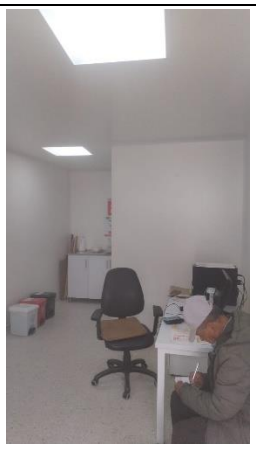
REGISTRO FOTOGRAFICO	AREA DE TRABAJO	OBSERVACIONES Y RECOMENDACIONES
	*consultorio 2, Unidad odontología*	Área de trabajo con dos luminarias LED, ubicadas en el área de trabajo, se evidencia ingreso de iluminacion natural por medio de ventana. Aunque los niveles de iluminacion son altos, no representa riesgo para el trabajador, ya que no se evidencia deslumbramiento. Como recomendación en el trabajador de sugiere, la regulación de ingreso de rayos solares mediante cortinas, persianas, blackout; Evitando así minimizar las posibles molestias en los colaboradores.
	*Laboratorio clínico, Sandra Ximena*	Área de trabajo con dos luminarias LED, ubicadas en el área de trabajo, se evidencia ingreso de iluminación natural por medio de ventana. Aunque los niveles de iluminación son altos, no representa riesgo para el trabajador, ya que no se evidencia deslumbramiento. Como recomendación en el trabajador de sugiere, la regulación de ingreso de rayos solares mediante cortinas, persianas, blackout; Evitando así minimizar las posibles molestias en los colaboradores.

*Laboratorio clínico, Área de lavado*	El área de trabajo cuenta con dos luminarias LED y con la entrada de luz natural a través de una ventana. Aunque los niveles de iluminación son altos, no representa riesgo para el trabajador, ya que no se evidencia deslumbramiento. Como recomendación en el trabajador de sugiere, la regulación de ingreso de rayos solares mediante cortinas, persianas, blackout; Evitando así minimizar las posibles molestias en los colaboradores.

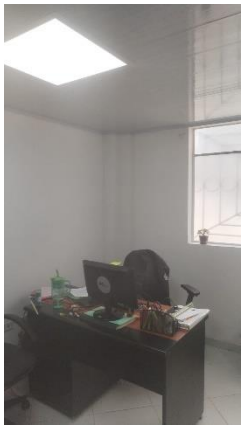
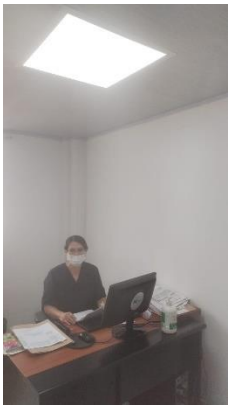
REGISTRO FOTOGRAFICO	AREA DE TRABAJO	OBSERVACIONES Y RECOMENDACIONES
	*laboratorio clínico, Área de almacenamiento de insumos*	Panel led ubicado a baja altura, por lo cual ilumina adecuadamente el área. Aunque los niveles de iluminacion son altos, no representa riesgo para el trabajador, ya que no se evidencia deslumbramiento. Como recomendación en el trabajador de sugiere, la regulación de ingreso de rayos solares mediante cortinas, persianas, blackout; Evitando así minimizar las posibles molestias en los colaboradores.
	*Terapia respiratoria (luz encendida) Yanet Plazas*	El área de trabajo cuenta con dos luminarias LED y con la entrada de luz natural a través de una ventana. Aunque los niveles de iluminación son altos, no representa riesgo para el trabajador, ya que no se evidencia deslumbramiento. Como recomendación en el trabajador de sugiere, la regulación de ingreso de rayos solares mediante cortinas, persianas, blackout; Evitando así minimizar las posibles molestias en los colaboradores.

*Terapia física área de camilla y atención, Margarita Rosas*	El área de trabajo cuenta con cuatro luminarias LED y con la entrada de luz natural a través de una ventana. Aunque los niveles de iluminación son altos, no representa riesgo para el trabajador, ya que no se evidencia deslumbramiento. Como recomendación en el trabajador de sugiere, la regulación de ingreso de rayos solares mediante cortinas, persianas, blackout; Evitando así minimizar las posibles molestias en los colaboradores.

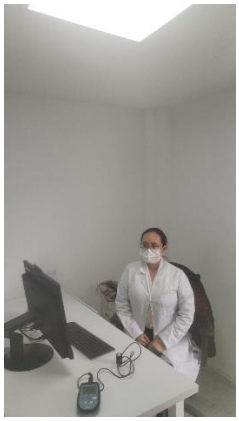
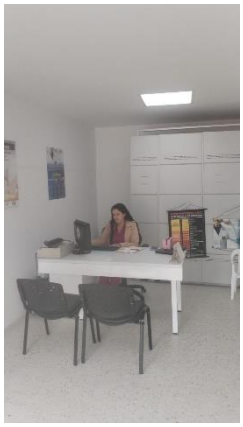
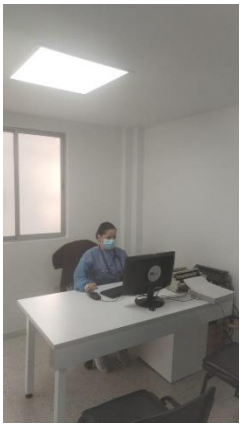
REGISTRO FOTOGRAFICO	AREA DE TRABAJO	OBSERVACIONES Y RECOMENDACIONES
	*Terapia física área de ejercicios Margarita Rosas*	El área de trabajo cuenta con cuatro luminarias LED y con la entrada de luz natural a través de una ventana. Aunque los niveles de iluminación son altos, no representa riesgo para el trabajador, ya que no se evidencia deslumbramiento. Como recomendación en el trabajador de sugiere, la regulación de ingreso de rayos solares mediante cortinas, persianas, blackout; Evitando así minimizar las posibles molestias en los colaboradores.
	*Atención al usuario Rosaura Álvarez*	El área de trabajo cuenta con panel LED y con la entrada de luz natural a través de una ventana, la cual cuenta con sistema de blackout, el cual controla el ingreso de rayos solares. Aunque los niveles de iluminación son altos, no representa riesgo para el trabajador, ya que no se evidencia deslumbramiento. Como recomendación en el trabajador de sugiere, la regulación de ingreso de rayos solares mediante cortinas, persianas, blackout; Evitando así minimizar las posibles molestias en los colaboradores.

*Central de citas, Nidia Rincón*	El área de trabajo cuenta con panel LED y con la entrada de luz natural a través de una ventana, la cual cuenta con sistema de blackout, el cual controla el ingreso de rayos solares. Aunque los niveles de iluminación son altos, no representa riesgo para el trabajador, ya que no se evidencia deslumbramiento. Como recomendación en el trabajador de sugiere, la regulación de ingreso de rayos solares mediante cortinas, persianas, blackout; Evitando así minimizar las posibles molestias en los colaboradores.
