INFORME DE PRESTACIÓN DE SERVICIOS DE PROMOCIÓN Y PREVENCIÓN
ESTUDIO DE ILUMINACIÓN EN PUESTOS DE TRABAJO

POLICIA METROPOLITANA DE TUNJA
UNIDAD PRESTADORA DE SALUD BOYACÁ – ESTABLECIMIENTO DE SANIDAD POLICIAL PRIMARIO CHIQUINQUIRA ESVEL (ESCUELA DE POLICIA DE CARABINEROS DE LA PROVINCIA DE VELEZ), ESREY (ESCUELA DE POLICIA RAFAEL REYES) DE SANTA ROSA.

CHIQUINQUIRA, BOYACÁ

NOVIEMBRE DE 2024

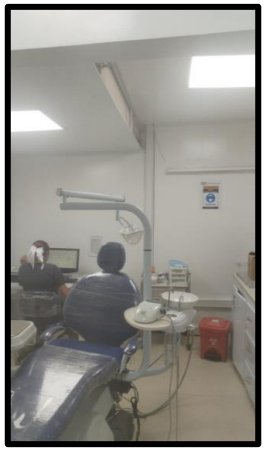
Unidad consultorio odontológico

Consultorio odontológico Yuldan Pinilla y Liceth López

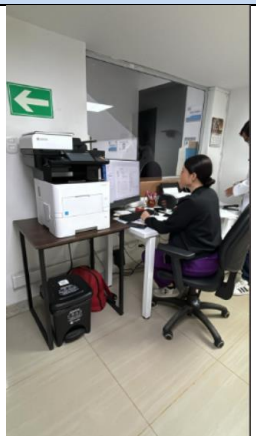
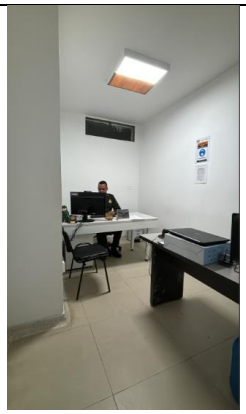
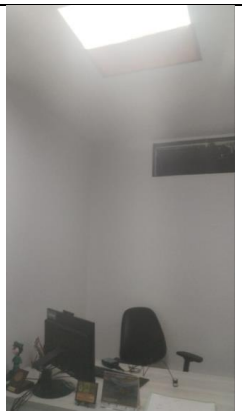
REGISTRO FOTOGRAFICO	AREA DE TRABAJO	OBSERVACIONES Y RECOMENDACIONES
	*Atencion al usuario Estefani García*	Área de trabajo con luminaria LED 80x80 ubicadas en la parte de atrás del puesto. **-Recomendación al empleador:** Se recomienda reubicar una luminaria, directamente sobre el puesto de trabajo.
	*Coordinación espri Sargento José Eduardo Villalva*	Área de trabajo con luminaria LED 80x80 ubicada en el costado derecho del puesto, se evidencia la mitad de la luminaria tapada. **-Recomendación al empleador:** Se recomienda reubicar una luminaria, directamente sobre el puesto de trabajo.
	*Coordinación espri Patrullera Xiomara Labrado*	Área de trabajo con luminaria LED 80x80 ubicada adelante del puesto, se evidencia la mitad de la luminaria tapada. **-Recomendación al empleador:** Se recomienda reubicar una luminaria, directamente sobre el puesto de trabajo.

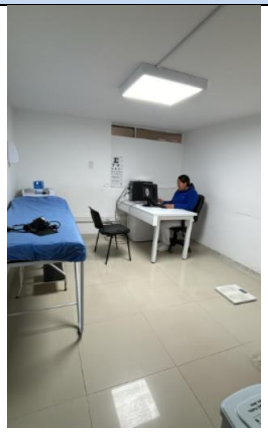
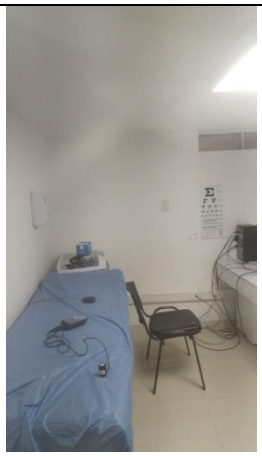
REGISTRO FOTOGRAFICO	AREA DE TRABAJO	OBSERVACIONES Y RECOMENDACIONES
	*Consultorio médico 2 Lorena Aguilar*	Área de trabajo con luminaria LED 80x80 ubicada en el costado izquierdo del puesto, se evidencia la mitad de la luminaria tapada. **-Recomendación al empleador:** Se recomienda reubicar una luminaria o instalar una luminaria adicional, directamente sobre el puesto de trabajo.
	*Zona de camilla consultorio 2*	Área de trabajo con luminaria LED alejada. **-Recomendación al empleador:** Se recomienda instalar luminaria Led directamente sobre el área.
	*Consultorio 1*	Área de trabajo con luminaria led ubicada en la mitad de la oficina. **-Recomendación al empleador:** Se recomienda reubicar la luminaria LED, directamente sobre el puesto de trabajo.

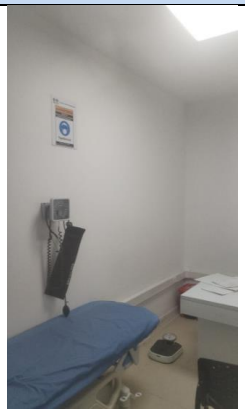
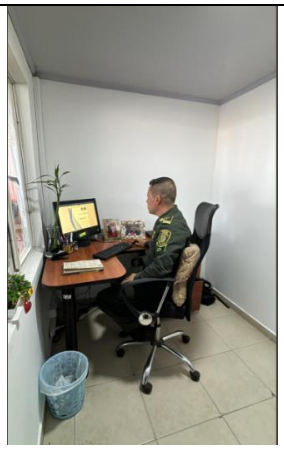
REGISTRO FOTOGRAFICO	AREA DE TRABAJO	OBSERVACIONES Y RECOMENDACIONES
	*Camilla consultorio 1*	Área de trabajo con luminaria LED levemente desviada. **-Recomendación al empleador:** Se recomienda instalar luminaria Led directamente sobre el área.
	*Encargado de no violencia contra la mujer Yimi Cruz*	Área de trabajo con luminaria LED ubicada en la parte de adelante del puesto, se evidencia ingreso de iluminacion natural por medio de ventana. **-Recomendación al empleador:** Se recomienda reubicar la luminaria, directamente sobre el puesto de trabajo.
	*Operador de despacho Combita*	Área de trabajo sin ningún tipo de luminaria. **-Recomendación al empleador:** Se recomienda realizar el mantenimiento preventivo a las luminarias y cambiar las que se encuentran fuera de servicio.

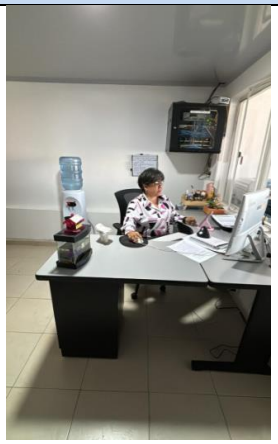
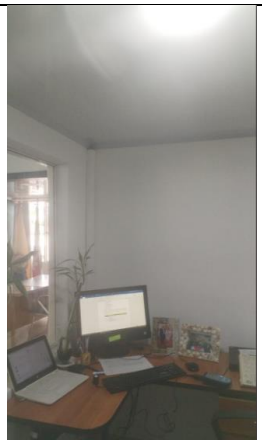
REGISTRO FOTOGRAFICO	AREA DE TRABAJO	OBSERVACIONES Y RECOMENDACIONES
	*Derechos humanos Isabel Cristancho*	Área de trabajo con luminaria LED adelante del puesto de trabajo. Se recomienda instalar luminaria LED de mayor potencia lumínica, directamente sobre el puesto de trabajo.
	*Secretaria de estación Yimi Cruz*	Área de trabajo con luminaria LED atrás del puesto de trabajo. **-Recomendación al empleador:** Se recomienda instalar luminaria LED de mayor potencia lumínica, directamente sobre el puesto de trabajo.

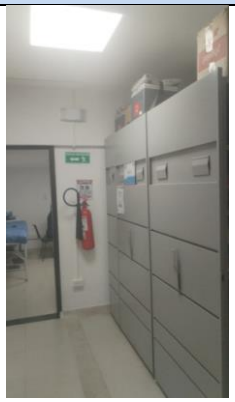
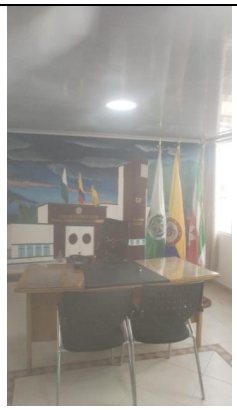
REGISTRO FOTOGRAFICO	AREA DE TRABAJO	OBSERVACIONES Y RECOMENDACIONES
	*Archivo*	Área de trabajo con luminaria led en el centro del área. Aunque los niveles de iluminacion son altos, no representa riesgo para el trabajador, debido a que no se evidencia deslumbramiento.
	*Guardia Keila Bernal*	Área de trabajo con luminaria LED ubicada en la parte de atrás del puesto, se evidencia ingreso de iluminacion natural por medio de ventana con black out. Aunque los niveles de iluminación son altos, no representa riesgo para el trabajador.
	*Comandante de estación Capitán Mario Escobar*	Área de trabajo con luminaria led directamente sobre el puesto de trabajo. Aunque los niveles de iluminacion son altos, no representa riesgo para el trabajador.
