INFORME DE PRESTACIÓN DE SERVICIOS DE PROMOCIÓN Y PREVENCIÓN
ESTUDIO DE ILUMINACIÓN EN PUESTOS DE TRABAJO

POLICIA METROPOLITANA DE TUNJA
UNIDAD PRESTADORA DE SALUD BOYACÁ – ESTABLECIMIENTO DE SANIDAD POLICIAL PRIMARIO GARAGOA ESVEL (ESCUELA DE POLICIA DE CARABINEROS DE LA PROVINCIA DE VELEZ), ESREY (ESCUELA DE POLICIA RAFAEL REYES) DE SANTA ROSA.

GARAGOA, BOYACÁ

NOVIEMBRE DE 2024

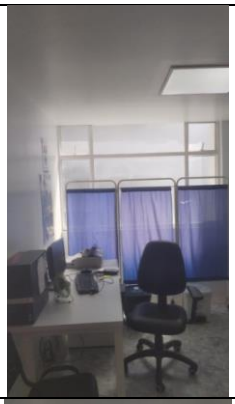
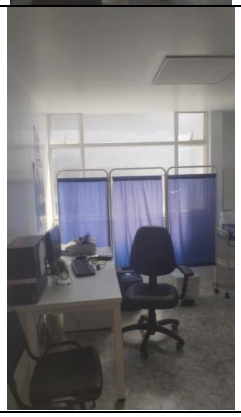
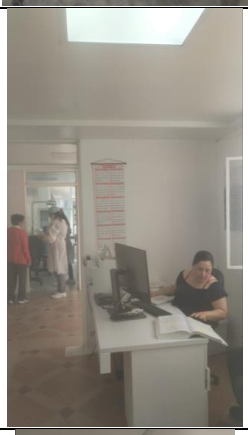
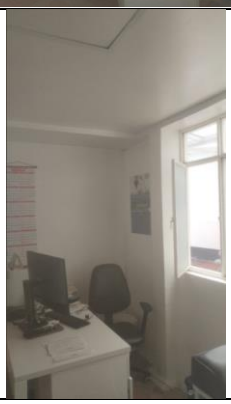
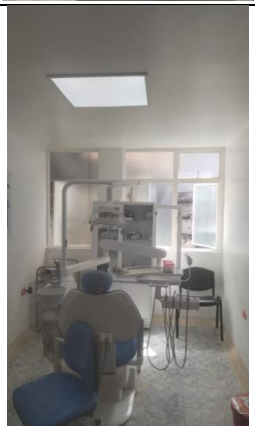
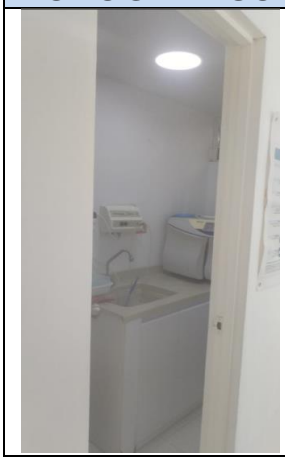
REGISTRO FOTOGRAFICO	AREA DE TRABAJO	OBSERVACIONES Y RECOMENDACIONES
	*Coordinación Espri José Rodríguez (luminaria encendida)*	Área de trabajo con luminaria led directamente sobre el puesto de trabajo, se evidencia suficiente ingreso de iluminacion natural, por lo cual no es necesario encender la luminaria LED. Aunque los niveles de iluminacion son altos, no representa riesgo para el trabajador, ya que no existe deslumbramiento.
	*Coordinación Espri José Rodríguez (luminaria apagada)*	
	*Consultorio médico Maribel Daza Vallejo (luminaria encendida)*	Área de trabajo con luminaria led directamente sobre el puesto de trabajo, se evidencia suficiente ingreso de iluminacion natural, por lo cual no es necesario encender la luminaria LED. Aunque los niveles de iluminacion son altos, no representa riesgo para el trabajador, ya que no existe deslumbramiento.
	*Consultorio médico Maribel Daza Vallejo (luminaria apagada)*
