**REFERENCIA:** ESTUDIOS DE SUELOS PARA LA ELABORACIÓN DE PROYECTOS DE INFRAESTRUCTURA VIAL SECTOR URBANO DEL MUNICIPIO DE PASTO, A PRECIOS UNITARIOS FIJOS (SIVM-SU0045-004)

**ASUNTO:** Resumen Ejecutivo final de Consultoría

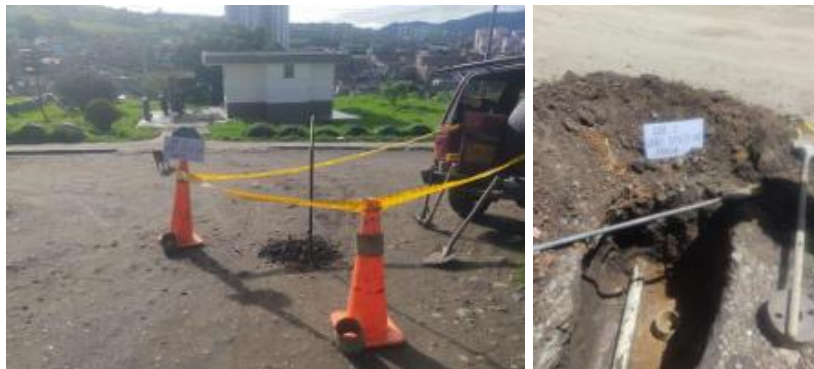
Imagen 4. Exploración geotécnica, apique.

Se llevo a cabo un (1) apique manual denominado como APQ1 (CBR 1), el cual alcanzó una profundidad máxima de 1.50 m.

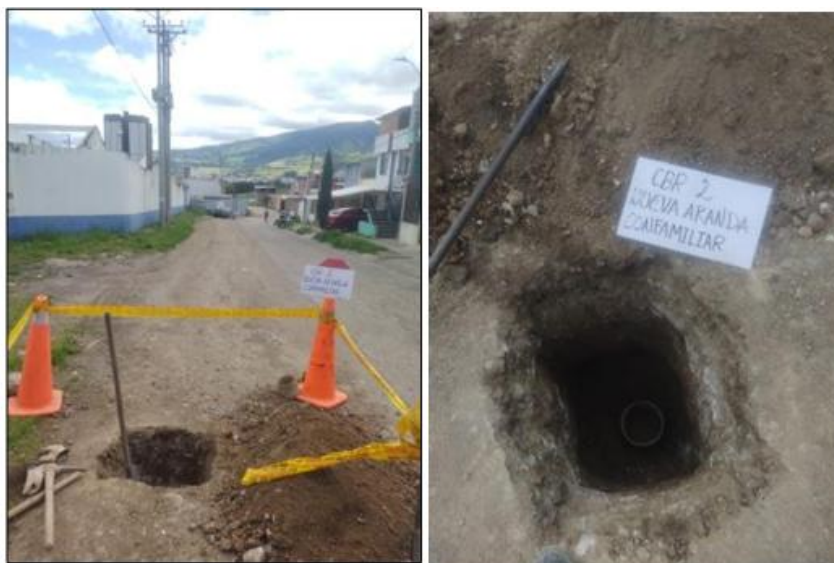
Imagen 7. Exploración geotécnica, apique.

Se llevo a cabo un (1) apique manual denominado como APQ2 (CBR 2), el cual alcanzó una profundidad máxima de 1.50 m.

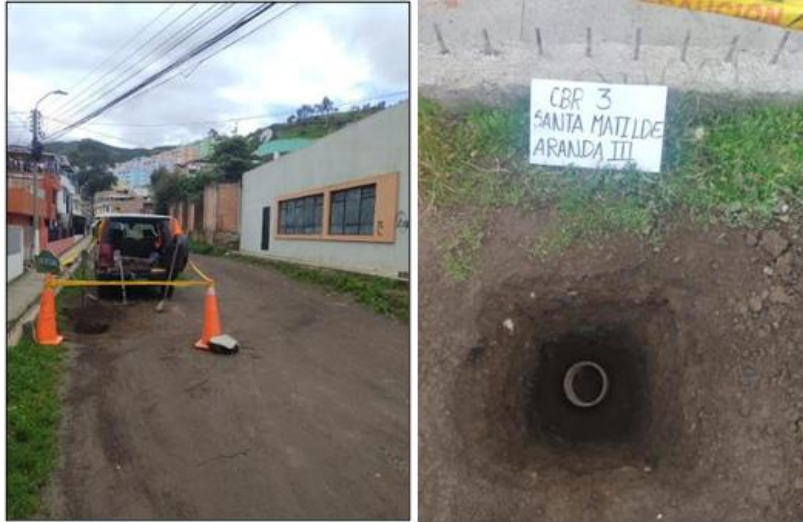
Imagen 10. Exploración geotécnica, apique.

Se llevo a cabo un (1) apique manual denominado como APQ3 (CBR 3), el cual alcanzó una profundidad máxima de 1.50 m.

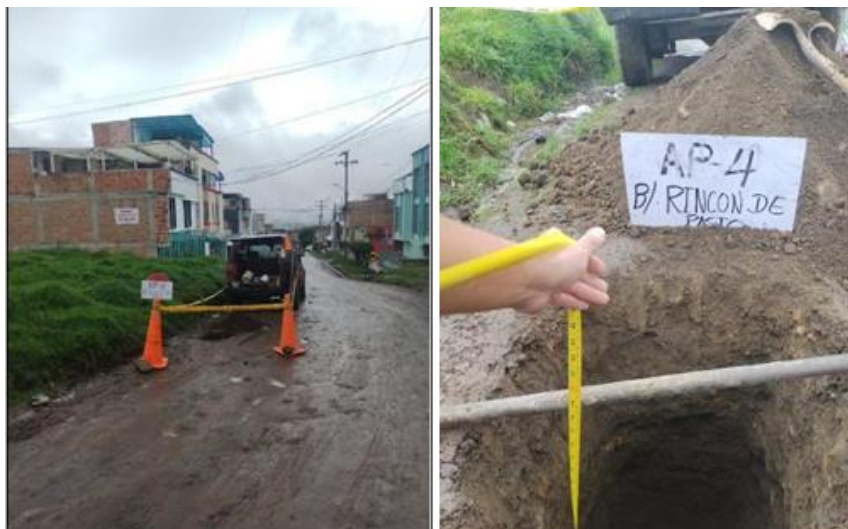
Imagen 13. Exploración geotécnica, apique.

Se llevo a cabo un (1) apique manual denominado como APQ4 (CBR 4), el cual alcanzó una profundidad máxima de 1.50 m.

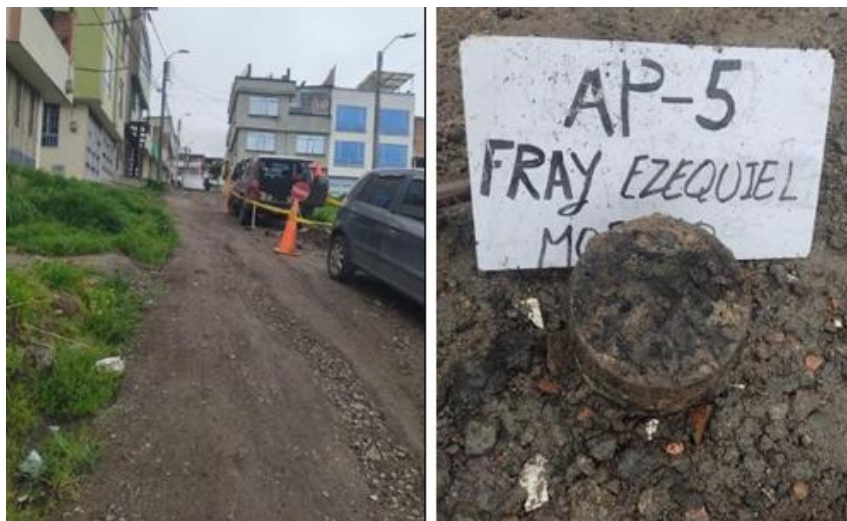
Imagen 16. Exploración geotécnica, apique.

Se llevo a cabo un (1) apique manual denominado como APQ5 (CBR 5), el cual alcanzó una profundidad máxima de 1.50 m.

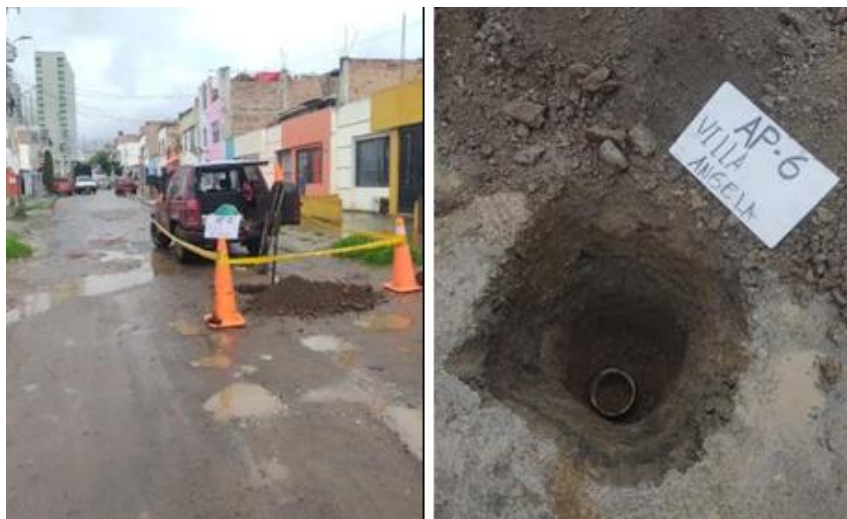
Imagen 19. Exploración geotécnica, apique.

Se llevo a cabo un (1) apique manual denominado como APQ6 (CBR 6), el cual alcanzó una profundidad máxima de 1.50 m.

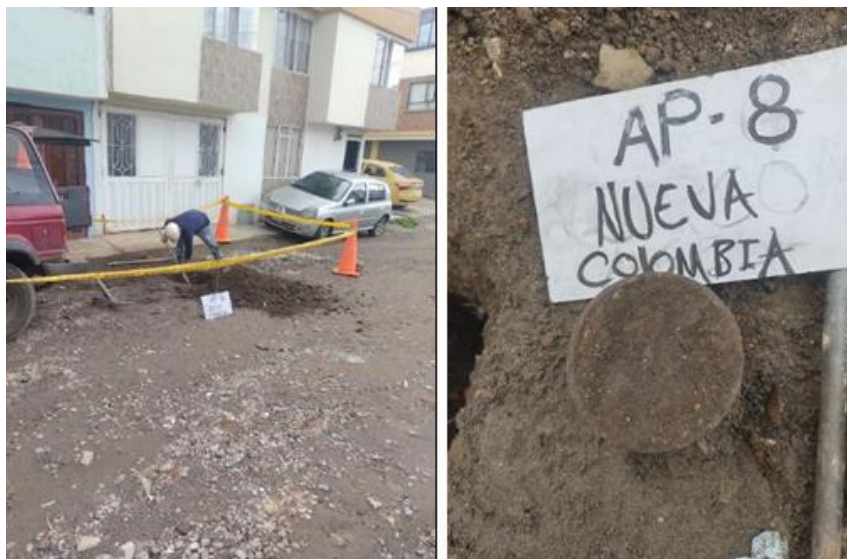
Imagen 25. Exploración geotécnica, apique.

Se llevo a cabo un (1) apique manual denominado como APQ8 (CBR 8), el cual alcanzó una profundidad máxima de 1.50 m.

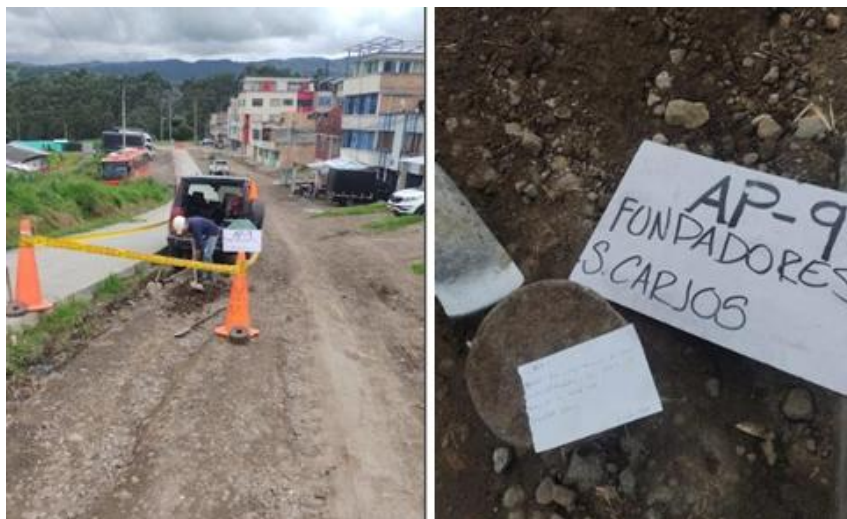
Imagen 28. Exploración geotécnica, apique.

Se llevo a cabo un (1) apique manual denominado como APQ9 (CBR 9), el cual alcanzó una profundidad máxima de 1.50 m.

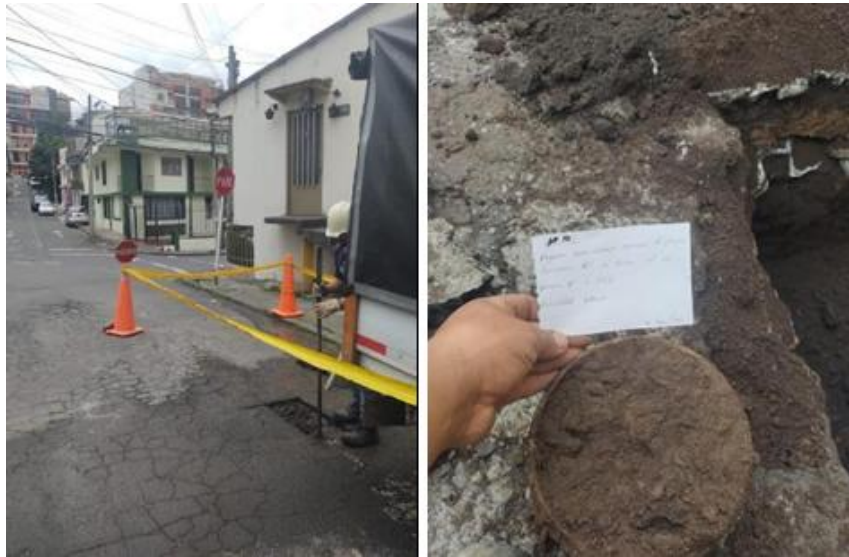
Imagen 31. Exploración geotécnica, apique.

Se llevo a cabo un (1) apique manual denominado como APQ10 (CBR 10), el cual alcanzó una profundidad máxima de 1.50 m.

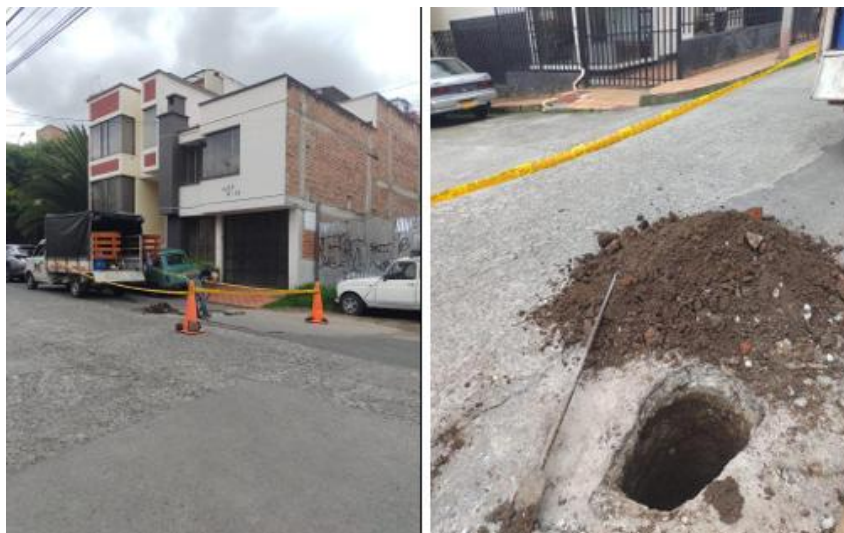
Imagen 34. Exploración geotécnica, apique.

Se llevo a cabo un (1) apique manual denominado como APQ11 (CBR 11), el cual alcanzó una profundidad máxima de 1.50 m.

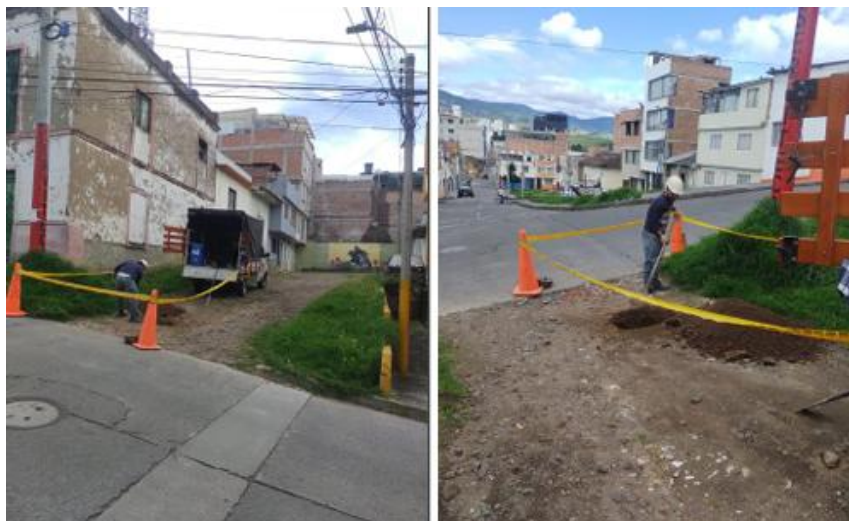
Imagen 37. Exploración geotécnica, apique.

Se llevo a cabo un (1) apique manual denominado como APQ12 (CBR 12), el cual alcanzó una profundidad máxima de 1.50 m.

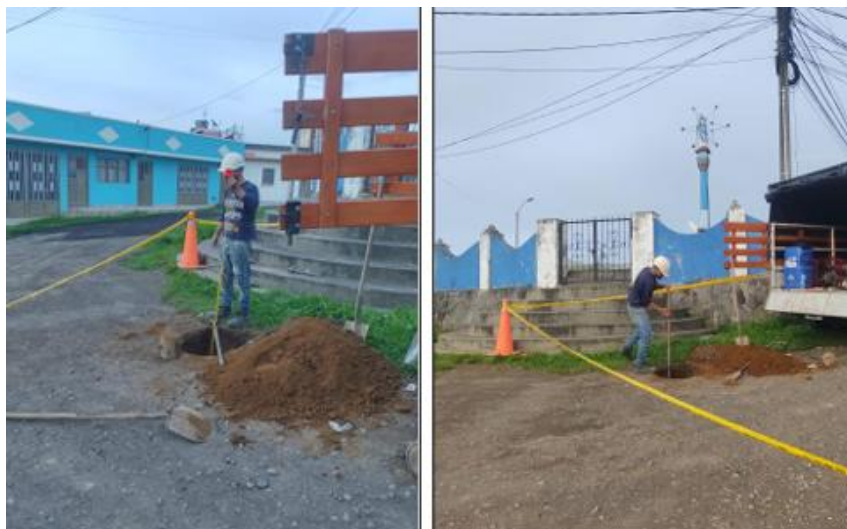
Imagen 40. Exploración geotécnica, apique.

Se llevo a cabo un (1) apique manual denominado como APQ13 (CBR 13), el cual alcanzó una profundidad máxima de 1.50 m.

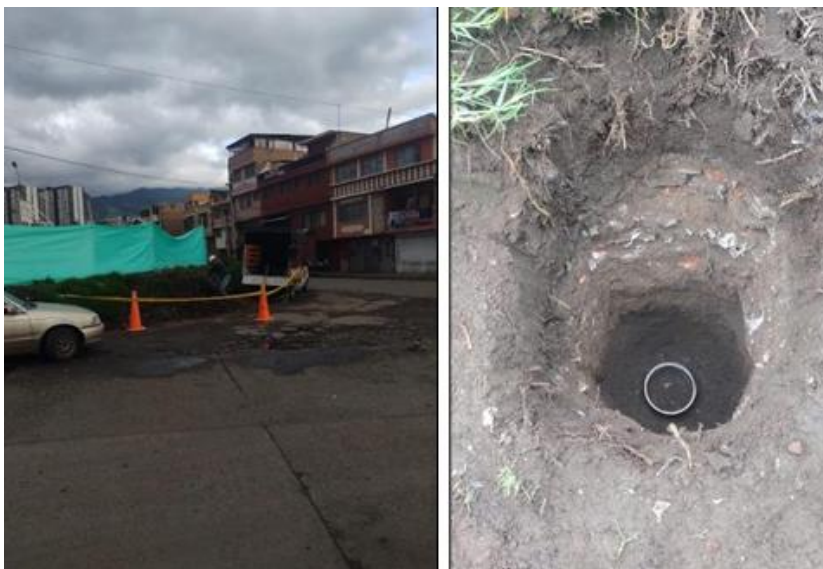
Imagen 43. Exploración geotécnica, apique.

Se llevo a cabo un (1) apique manual denominado como APQ14 (CBR 14), el cual alcanzó una profundidad máxima de 1.50 m.

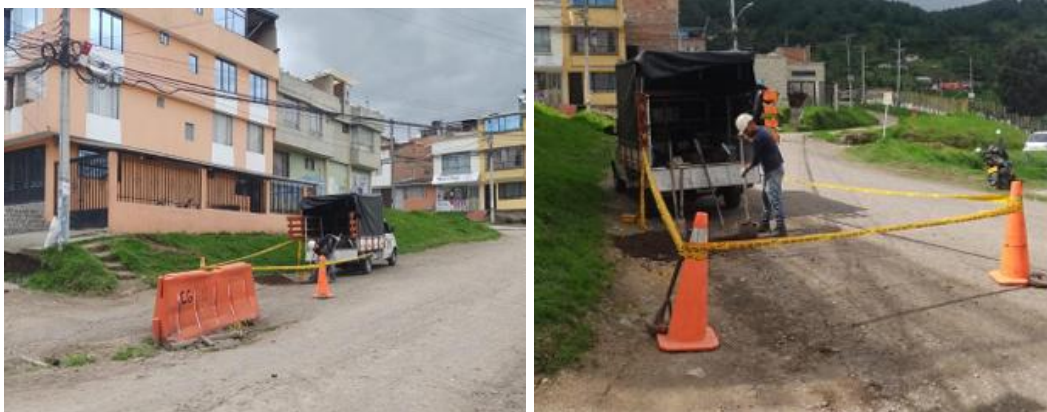
Imagen 46. Exploración geotécnica, apique.

Se llevo a cabo un (1) apique manual denominado como APQ15 (CBR 15), el cual alcanzó una profundidad máxima de 1.50 m.

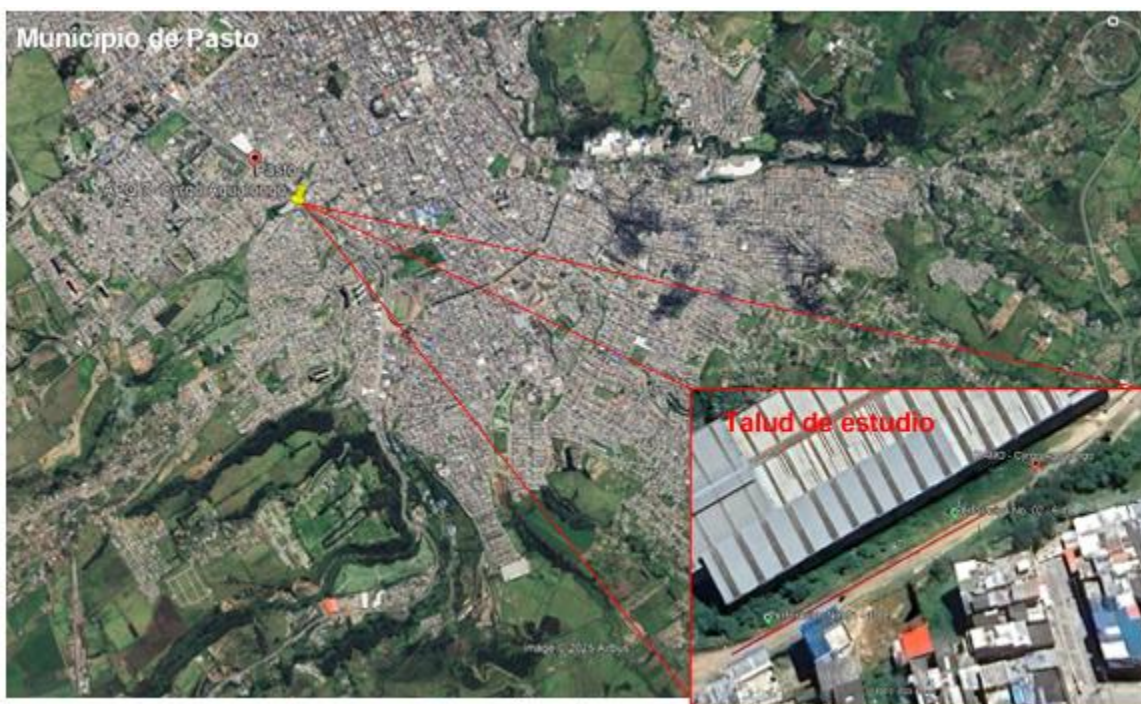
Imagen 48. Localización – Tramo 16 – TALUD TRAMO CYRGO AGUALONGO

Se realizaron dos sondeos geotécnicos: uno ubicado en la corona del talud y otro en el pie de este. A lo largo del tramo, la altura del talud presenta variaciones, ya que el sector se desarrolla sobre una pendiente moderada y continua, generando diferencias altimétricas.

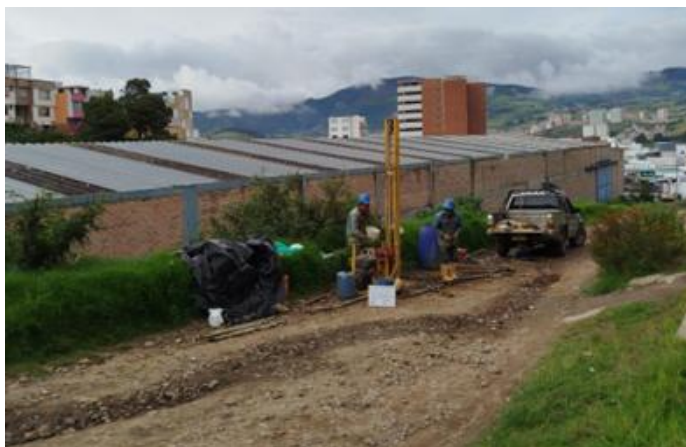
Imagen 49. Exploración geotécnica, condiciones talud corona 1.

Se realizaron dos (2) sondeos mecánicos en el talud, uno en la corona y el otro en pie, alcanzando profundidades máximas de exploración de 10.00 m en la corona, y 6.00 m en el pie.

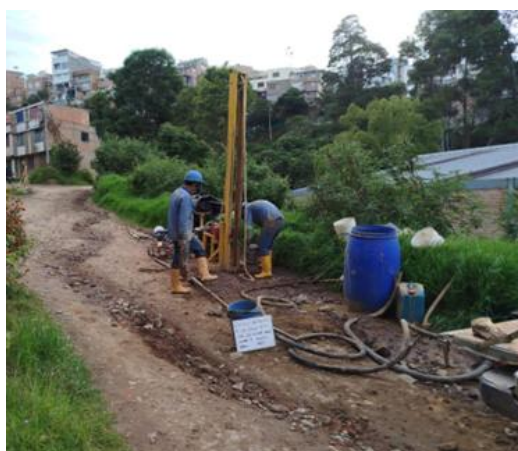
Imagen 50. Exploración geotécnica, condiciones talud corona 2.

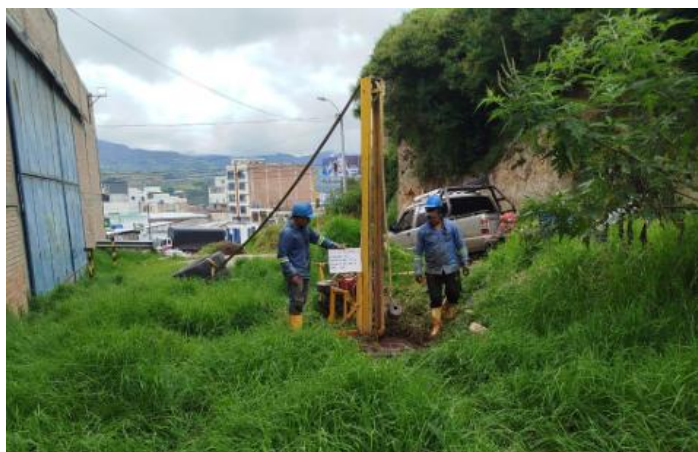
Imagen 51. Exploración geotécnica, condiciones talud pie.
