INFORME DE PRESTACIÓN DE SERVICIOS DE PROMOCIÓN Y PREVENCIÓN
ESTUDIO DE ILUMINACIÓN EN PUESTOS DE TRABAJO

DEPARTAMENTO ADMINISTRATIVO PARA LA PROSPERIDAD SOCIAL
900039533-8

BARRANQUILLA, ATLANTICO
OCTUBRE DE 2024

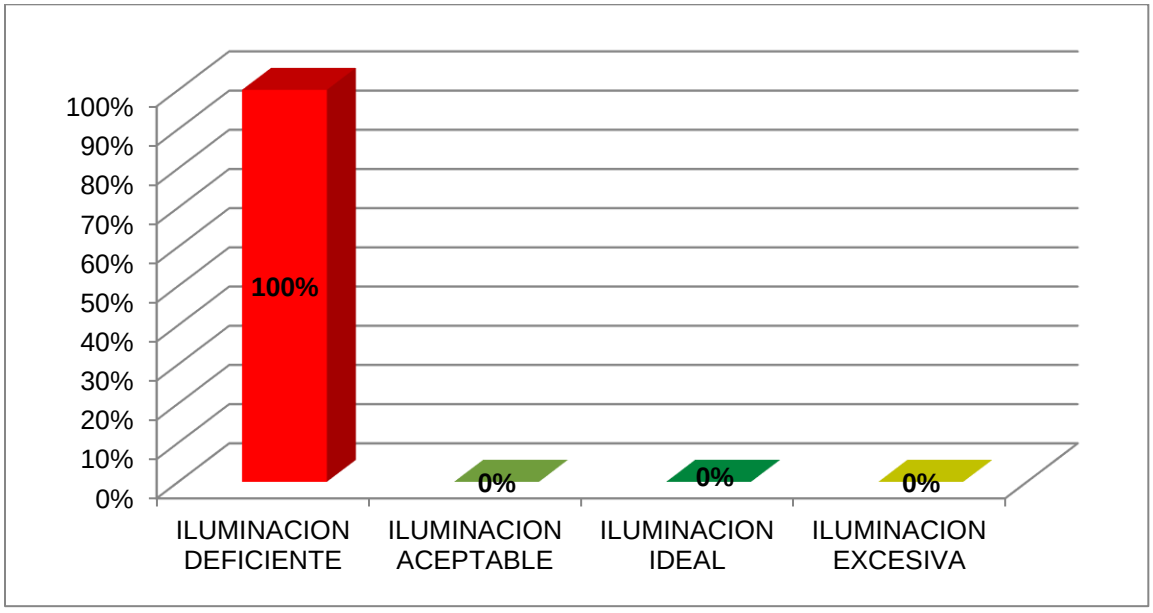
Gráfico 1. Comparativo niveles de iluminación

En la gráfica se puede observar que el 100%, corresponde a los puestos evaluados, los cuales arrojaron como resultado valores por debajo del promedio mínimo recomendado según el RETILAP.

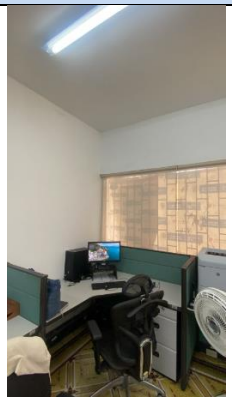
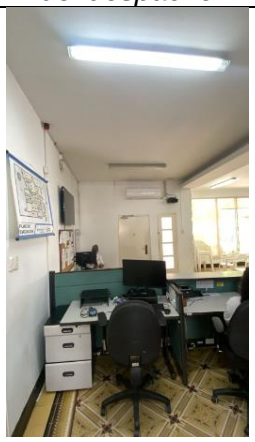
REGISTRO FOTOGRAFICO	OBSERVACIONES Y RECOMENDACIONES
 *Profesional especializado* *Yescenia Graciela Bolívar Mosqueta*	Área de trabajo con luminaria LED ubicada directamente sobre el puesto de trabajo, aproximadamente a 2 mt de altura. Se recomienda cambiar la luminaria por una de mayor potencia lumínica, con el fin de aumentar los niveles de iluminacion.
