INFORME DE PRESTACIÓN DE SERVICIOS DE PROMOCIÓN Y PREVENCIÓN
ESTUDIO DE ILUMINACIÓN EN PUESTOS DE TRABAJO

DEPARTAMENTO ADMINISTRATIVO PARA LA PROSPERIDAD SOCIAL
900039533-8

LETICIA, AMAZONAS
OCTUBRE DE 2024

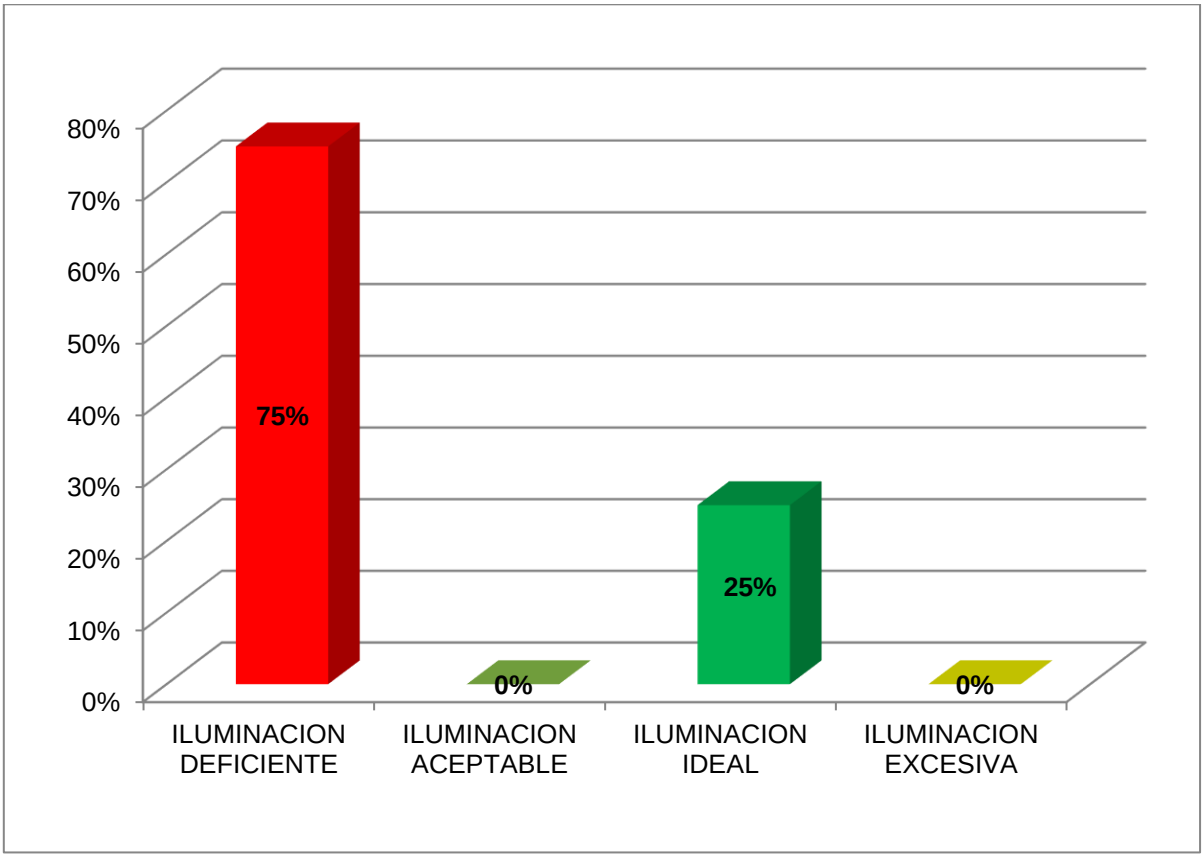
Gráfico 1. Comparativo niveles de iluminación

En la gráfica se puede observar que el **25%,** corresponde a los puestos evaluados, los cuales arrojaron como resultado valores dentro de un promedio IDEAL.

El **75%** restante, corresponde a los puestos evaluados, los cuales arrojaron como resultado valores por debajo del promedio mínimo recomendado según el RETILAP.

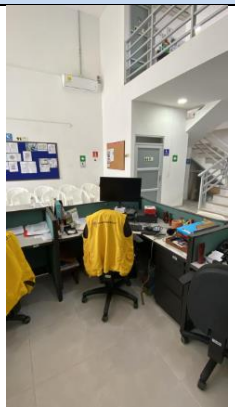
REGISTRO FOTOGRAFICO	OBSERVACIONES Y RECOMENDACIONES
 Pasante de talento humano - Luis Ángel Murillo	Área de trabajo con luminaria led ubicada en la parte de atrás, a una altura considerable. Se recomienda instalar luminaria led colgante, directamente sobre el puesto de trabajo, con el fin de aumentar los niveles de iluminación.

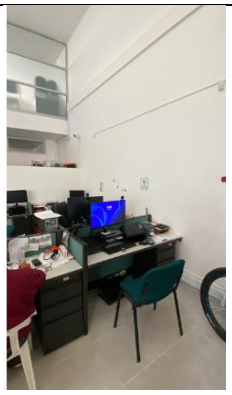
REGISTRO FOTOGRAFICO	OBSERVACIONES Y RECOMENDACIONES
 Profesional especializado - Mónica Cadavid	Área de trabajo con luminaria led ubicada en la parte de atrás, a una altura considerable, se evidencia ingreso de iluminación natural en el costado izquierdo. Se recomienda instalar luminaria led colgante, directamente sobre el puesto de trabajo, con el fin de aumentar los niveles de iluminación e instalar persianas para evitar deslumbramiento ocasionado por el sol.
 Auxiliar administrativa - Brenda Brohada}	Área de trabajo con luminaria led ubicadas a una altura considerable, se evidencia ingreso de iluminación natural en el costado izquierdo. Se recomienda instalar luminaria led colgante, directamente sobre el puesto de trabajo, con el fin de aumentar los niveles de iluminación.
