| | <b>SOLICITUD DE<br/>MODIFICACIONES, ADICIONES<br/>Y/O PRÓRROGAS</b><br><br><b>SISTEMA INTEGRADO DE<br/>GESTIÓN</b> | <b>CÓDIGO:</b> GJ-R-037 |

| OBJETO: CONSTRUCCIÓN Y REPOSICIÓN DE REDES DE ACUEDUCTO, ALCANTARILLADO Y ACTIVIDADES COMPLEMENTARIAS DE RECUPERACIÓN DE LAS VÍAS INTERVENIDAS PARA LA ZONA URBANA DE LA CIUDAD DE IBAGUÉ | | | |

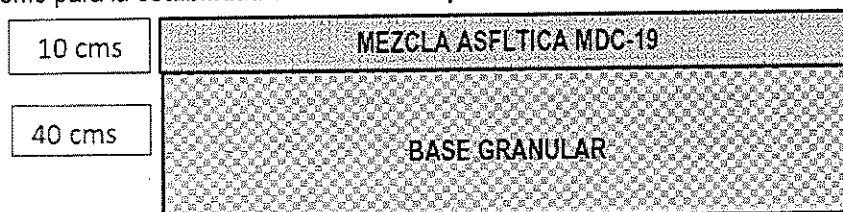
*Ilustración 1 Diseño de Pavimento*

Con base en lo anteriormente expuesto, la aplicación de la estructura de pavimento diseñada para este tramo vial implicaría que la **tubería de alcantarillado pluvial de 36 pulgadas (ø36")**, junto con su correspondiente **losa de concreto de revestimiento**, asociada al canal proveniente del sector **Mirolindo**, quedaría ubicada a una profundidad aproximada de **30 cm respecto a la rasante del pavimento flexible**. Esta configuración dejaría una **capa de base granular de únicamente 25 cm de espesor** entre la superficie superior de la losa y el paquete estructural del pavimento, lo cual **compromete la capacidad portante y la integridad estructural del sistema de pavimento flexible**, incrementando el riesgo de deformaciones prematuras, asentamientos diferenciales y fallas estructurales en la vía.

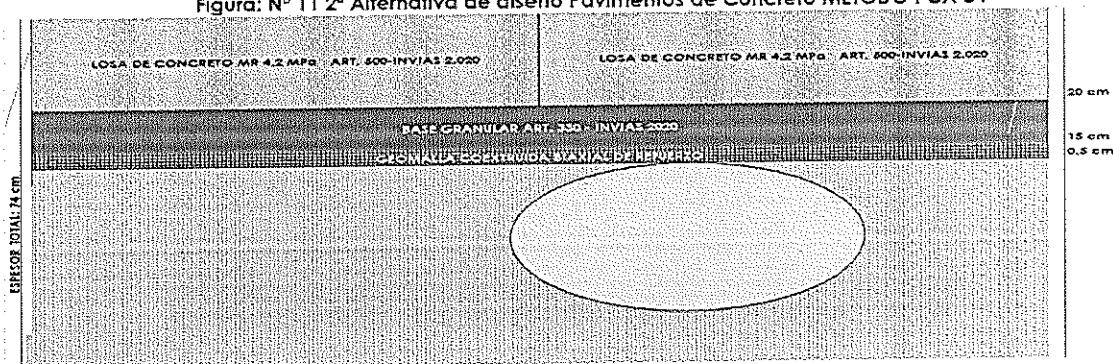
Figura: N° 11 2ª Alternativa de diseño Pavimentos de Concreto MÉTODO PCA 84

Dando continuidad al proceso técnico-administrativo y en respuesta a la solicitud de revisión del diseño estructural del pavimento para la calle 79 del sector Villa Café, la entidad contratante ha emitido concepto favorable sobre la propuesta presentada por el diseñador, autorizando la **implementación de la Alternativa No. 2**, la cual fue seleccionada tras un análisis comparativo de viabilidad técnica, operativa y económica entre las dos opciones evaluadas, la cual fue definida por la entidad y aprobada mediante el comité 04. Esta nueva solución contempla una **estructura de pavimento rígido**, conformada por una **geomalla biaxial de refuerzo**, una **capa granular de 15 cm de espesor** y una **losa de concreto hidráulico MR-42 con un espesor de 20 cm**, lo que permitirá mejorar significativamente el comportamiento estructural de la vía frente a las condiciones de carga y tránsito previstas, así como mitigar los riesgos previamente identificados asociados a la interferencia con redes subterráneas existentes. La elección de esta alternativa busca no solo optimizar la **durabilidad y capacidad portante del pavimento**, sino también **garantizar la estabilidad a largo plazo de la infraestructura vial**, atendiendo de manera integral las condiciones geotécnicas, hidráulicas y funcionales del sector intervenido.

Atendiendo la situación relacionada con la definición y aprobación de la nueva estructura de pavimentación a implementar en el sector de **Villa Café**, resulta pertinente resaltar las implicaciones técnicas y logísticas derivadas de esta modificación, particularmente en lo concerniente a los **ajustes en la programación de obra y la incorporación de ítems no previstos en el presupuesto original**, dado que el proceso constructivo requerido para la **ejecución de un pavimento rígido en concreto MR-42** difiere sustancialmente del contemplado en el diseño inicial basado en **pavimento flexible asfáltico**.
