INFORME DE PRESTACIÓN DE SERVICIOS DE PROMOCIÓN Y PREVENCIÓN
ESTUDIO DE ILUMINACIÓN EN PUESTOS DE TRABAJO

DEPARTAMENTO ADMINISTRATIVO PARA LA PROSPERIDAD SOCIAL
900039533-8

FLORENCIA
NOVIEMBRE DE 2024

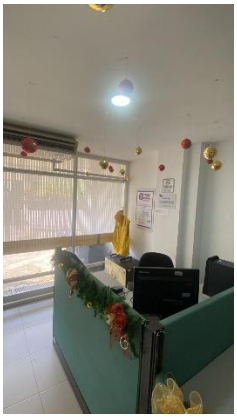
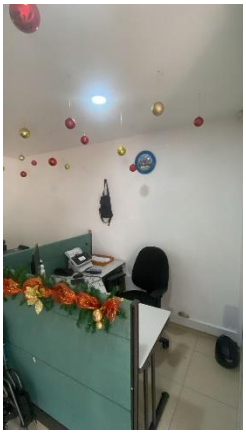
REGISTRO FOTOGRAFICO	OBSERVACIONES Y RECOMENDACIONES
 *Paula Cortez-profesional universitaria*	Área de trabajo con luminaria led redonda, ubicada en el área de trabajo. Se evidencia el ingreso de iluminación natural por medio de ventanas. Se recomienda instalar luminaria de mayor potencia directamente sobre el plano de trabajo.
 *Lorena Andrea Pérez-Profesional universitaria*	Área de trabajo con luminaria led redonda, ubicada en el área de trabajo. Se evidencia el ingreso de iluminación natural por medio de ventanas. Se recomienda instalar luminaria de mayor potencia directamente sobre el plano de trabajo.
