INFORME TÉCNICO DE MANTENIMIENTO CORRECTIVO

Contrato Interadministrativo No.: 1377-2025

“PRESTACIÓN DEL SERVICIO INTEGRAL DE MANTENIMIENTO DE AIRES PARA EL ADECUADO FUNCIONAMIENTO DE LAS OFICINAS Y/O ESPACIOS UBICADOS EN LOS ESCENARIOS DEPORTIVOS DEL INSTITUTO DISTRITAL DE DEPORTE Y RECREACIÓN – IDER.”

Contratista: Distribuidora de Refrigeración Limitada

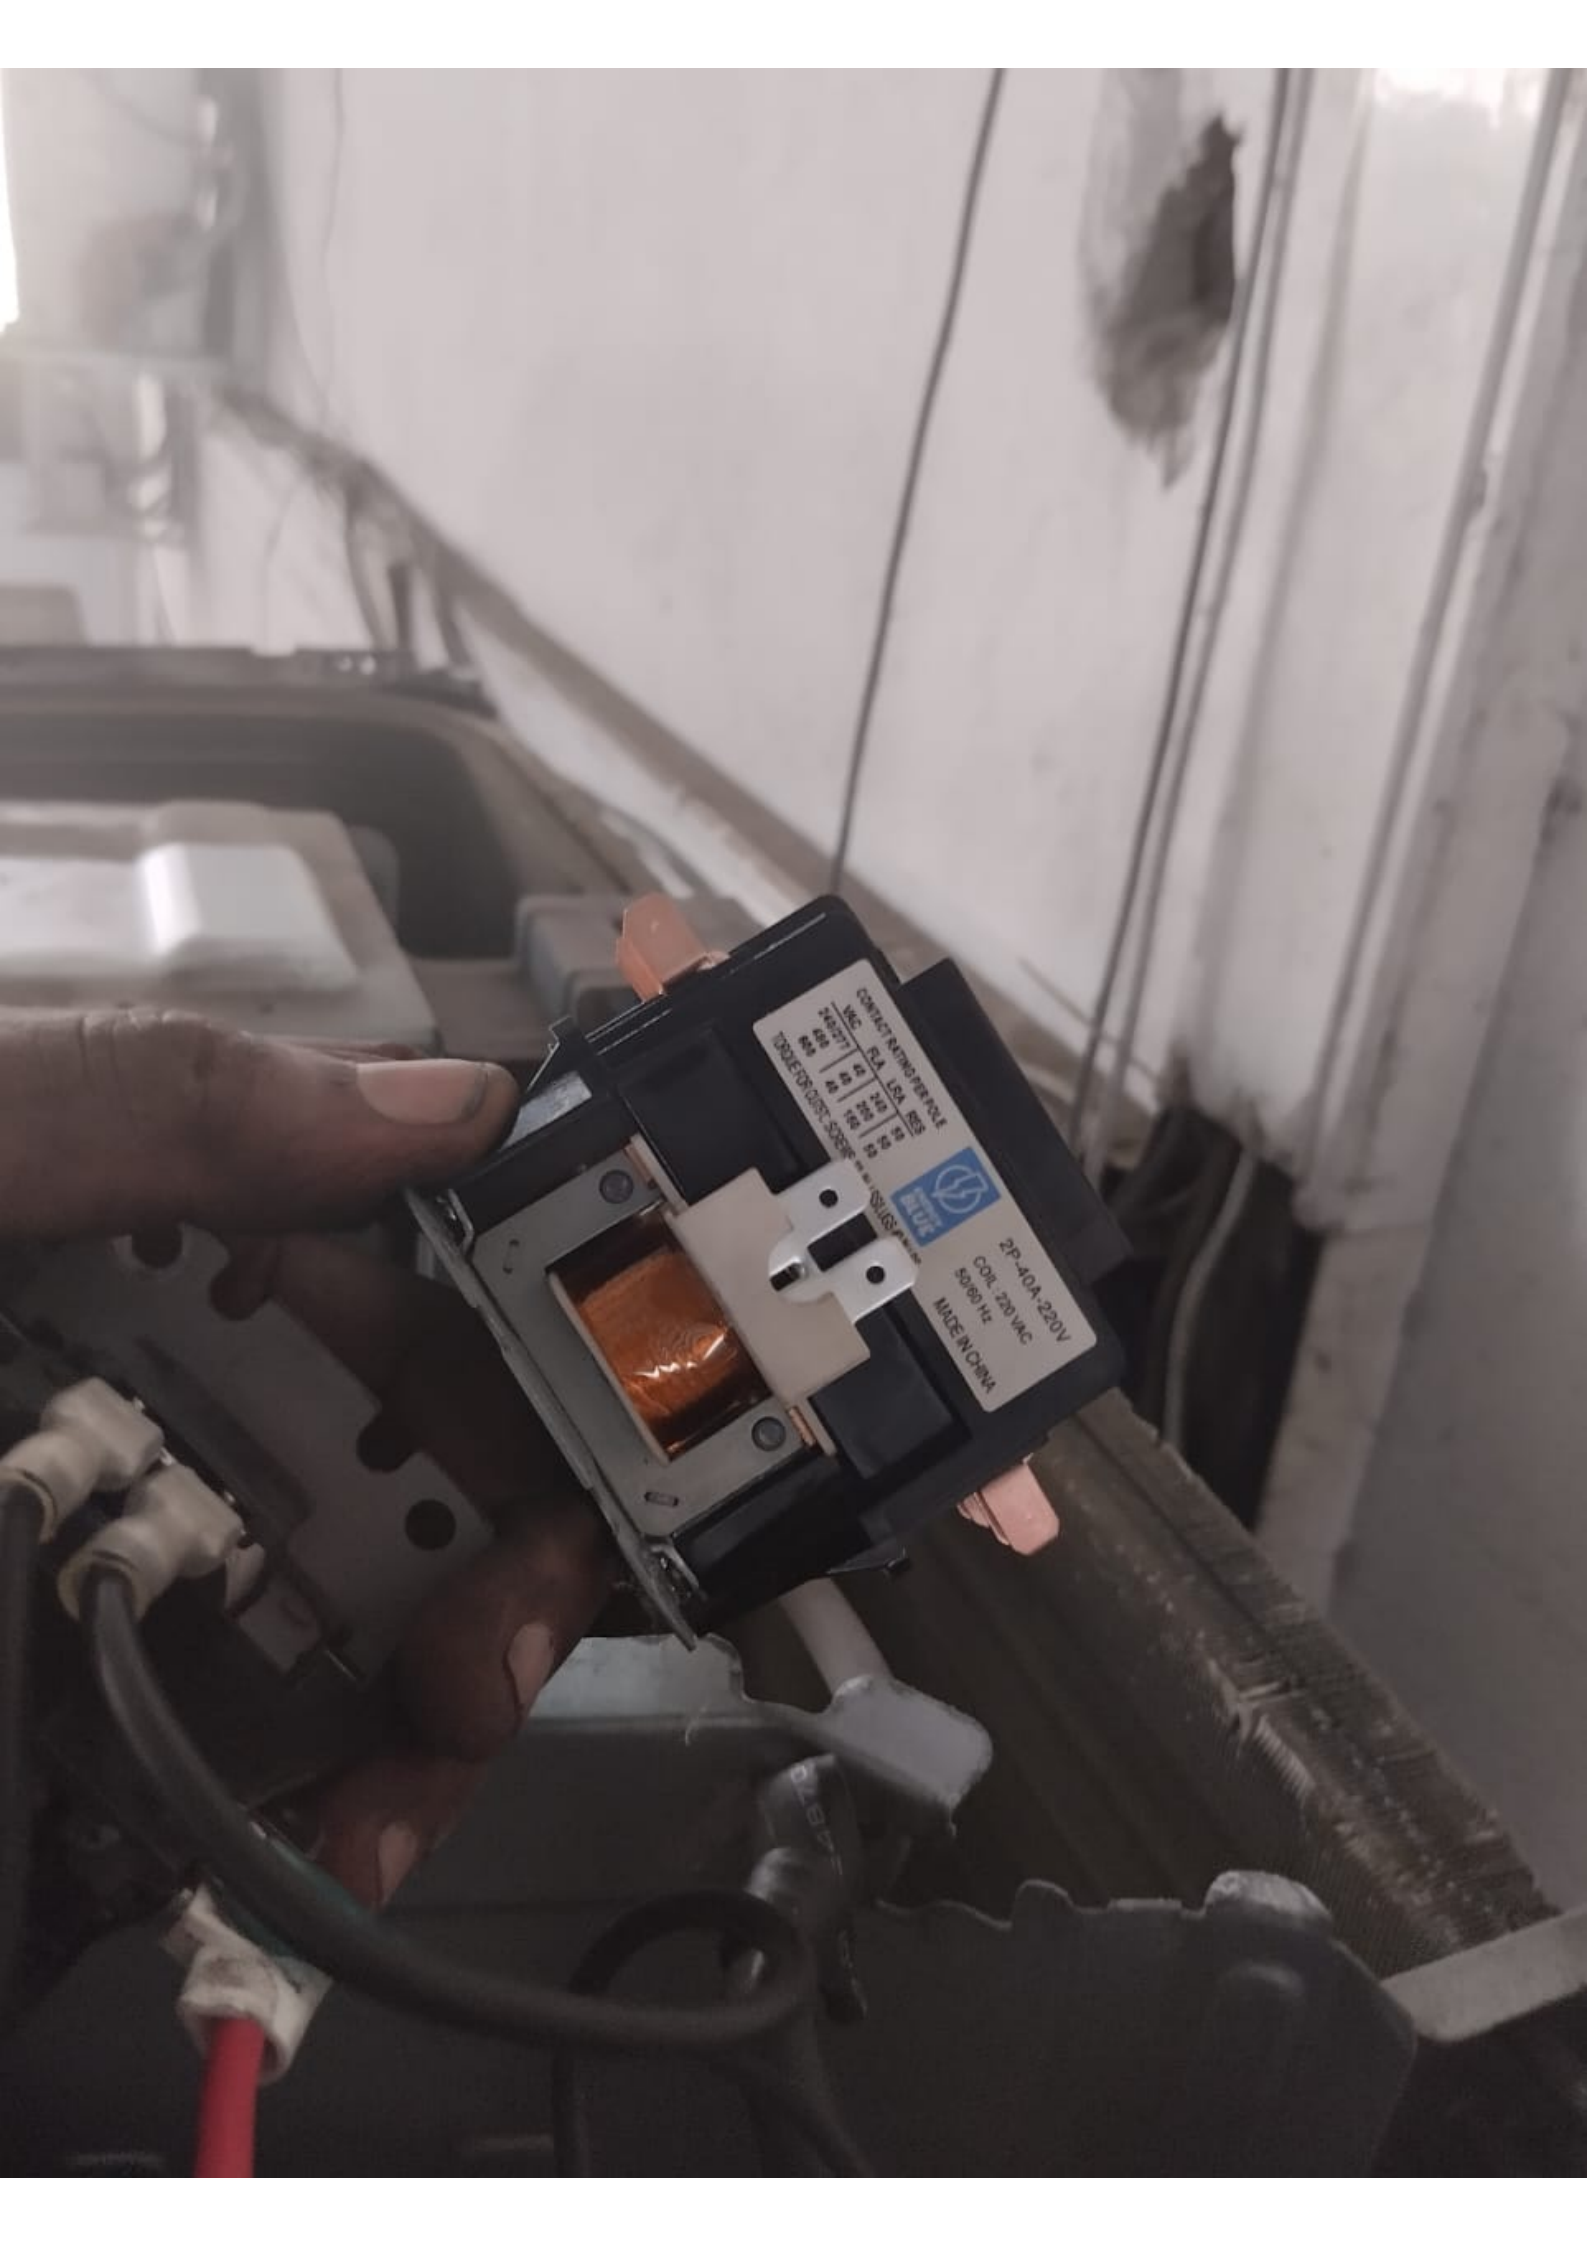
CONTACT RATING PER POLE

INC	FLA	LSA	BSZ
240/277	50	100	50
600	25	50	25

TABLETOP CONTACTOR - 250VAC

2P-40A-220V
COP. 220VAC
50/60 Hz
MADE IN CHINA

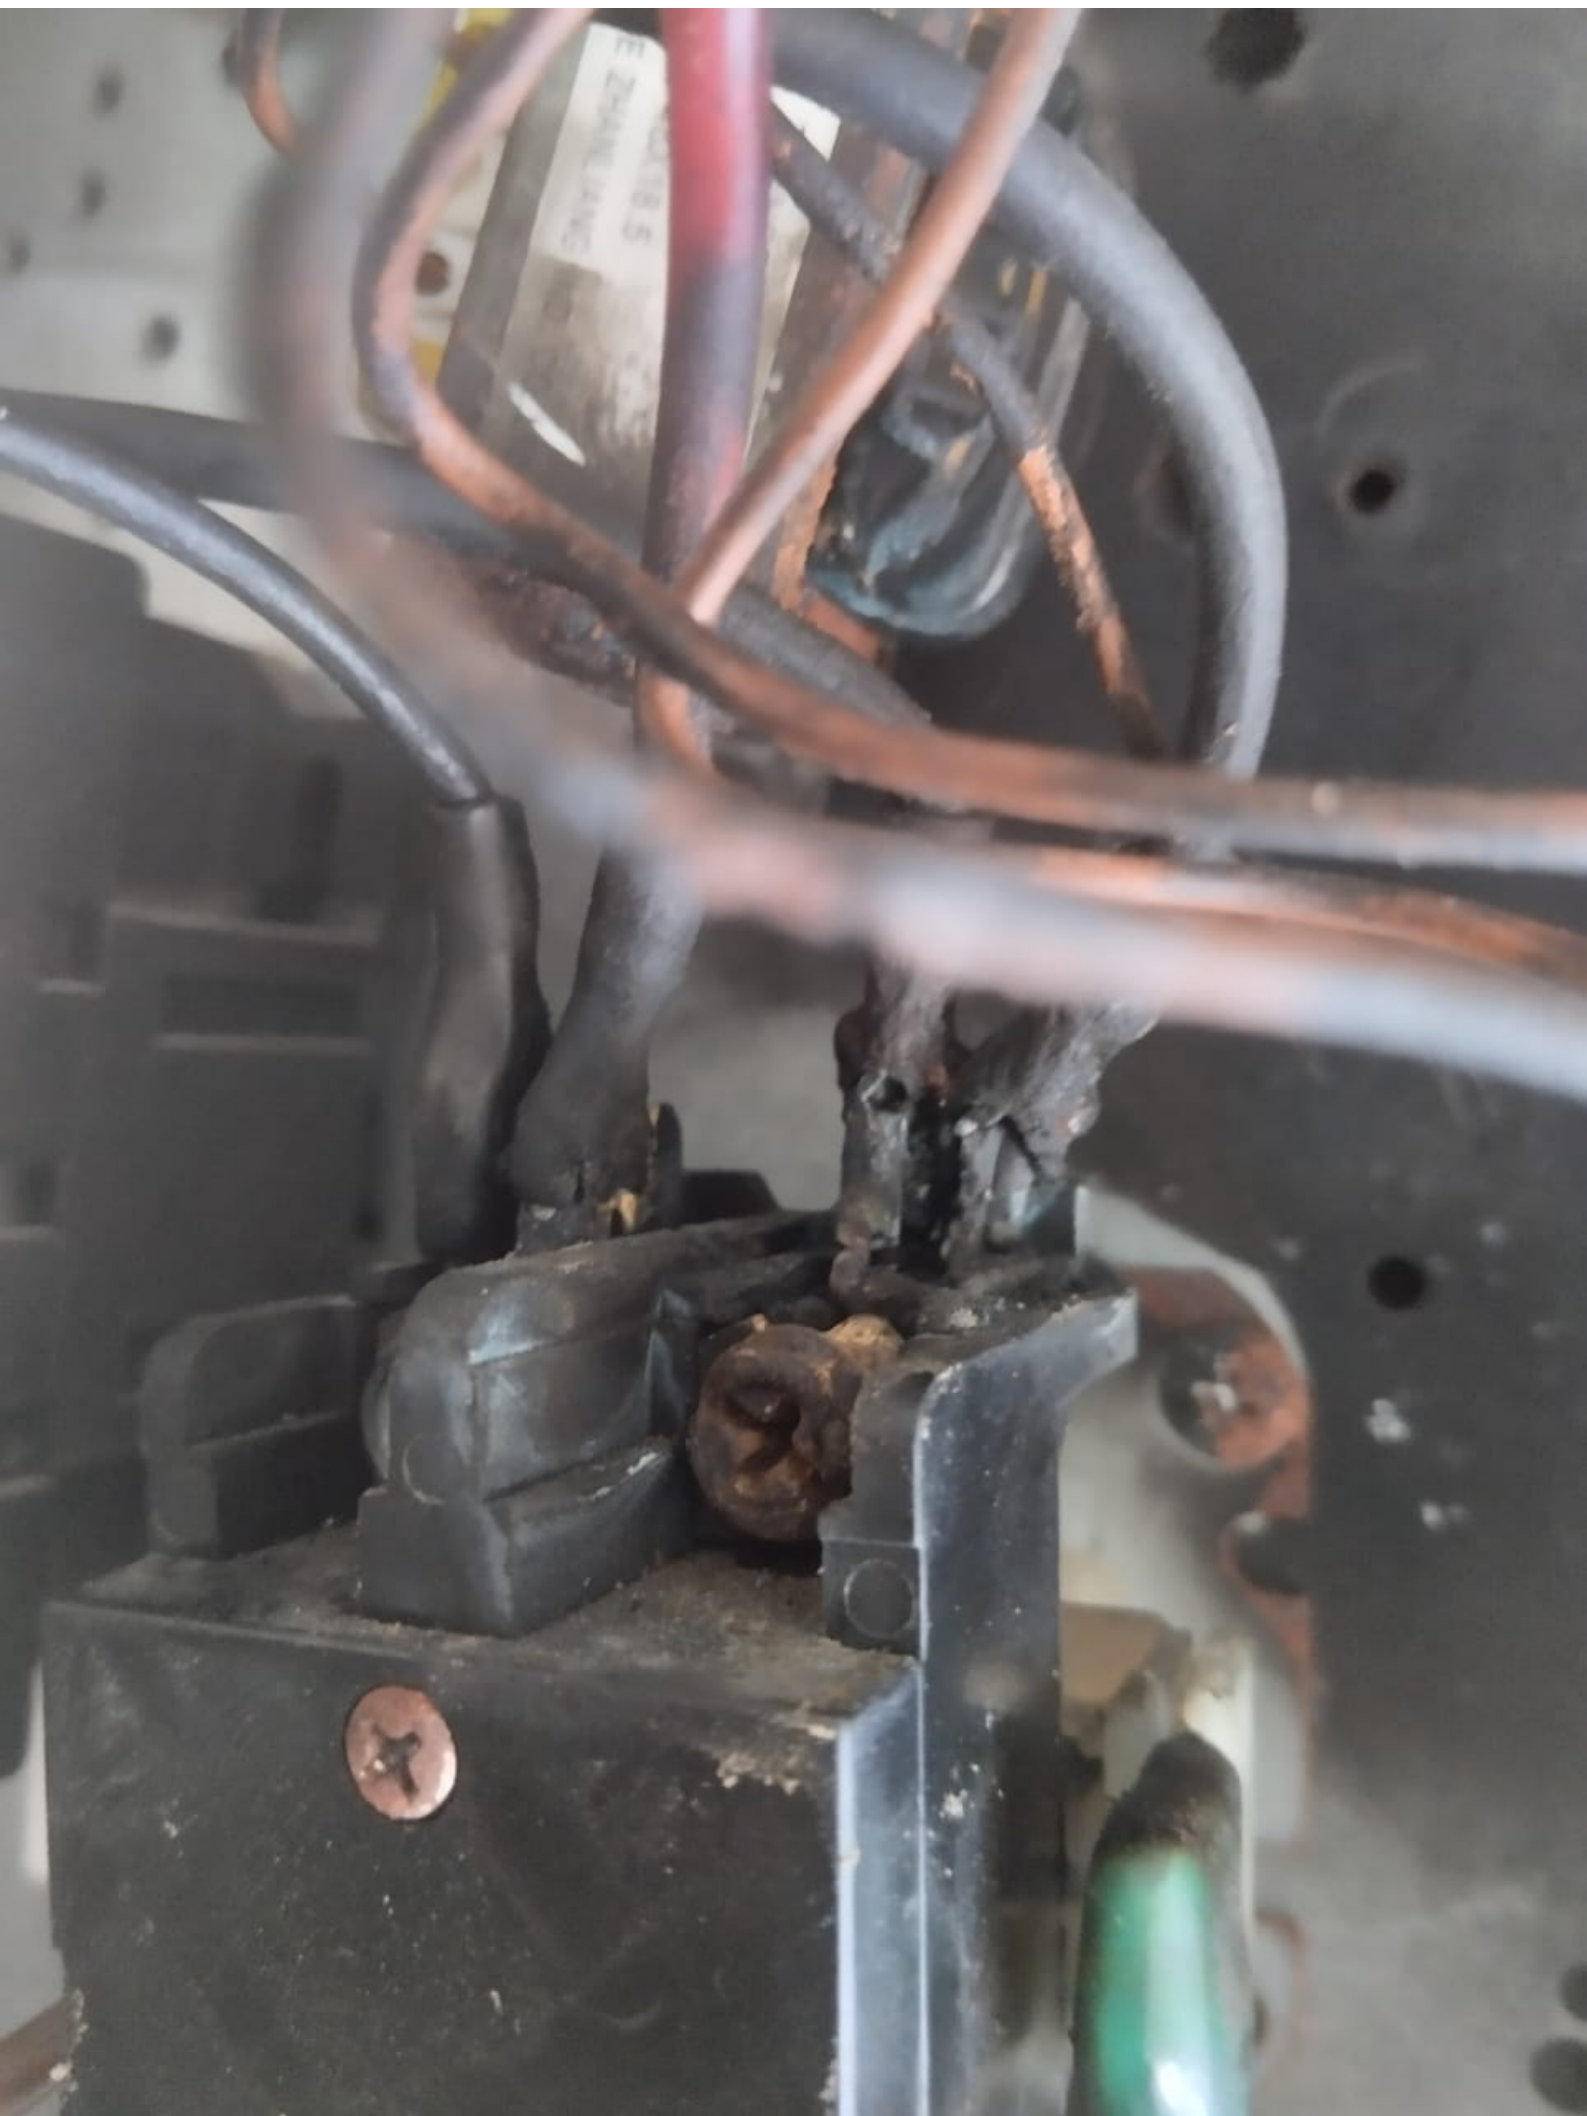
CONTACT RATING PER POLE

VAC	FLA	LRA	RES
240/277	40	240	50
480	40	200	50
600	40	160	50

2P-40A-220V

COIL: 220 VAC
50/60 Hz

TORQUE FOR CU75°C: SCREWS 22 IN LBS/LUGS 40 IN LBS

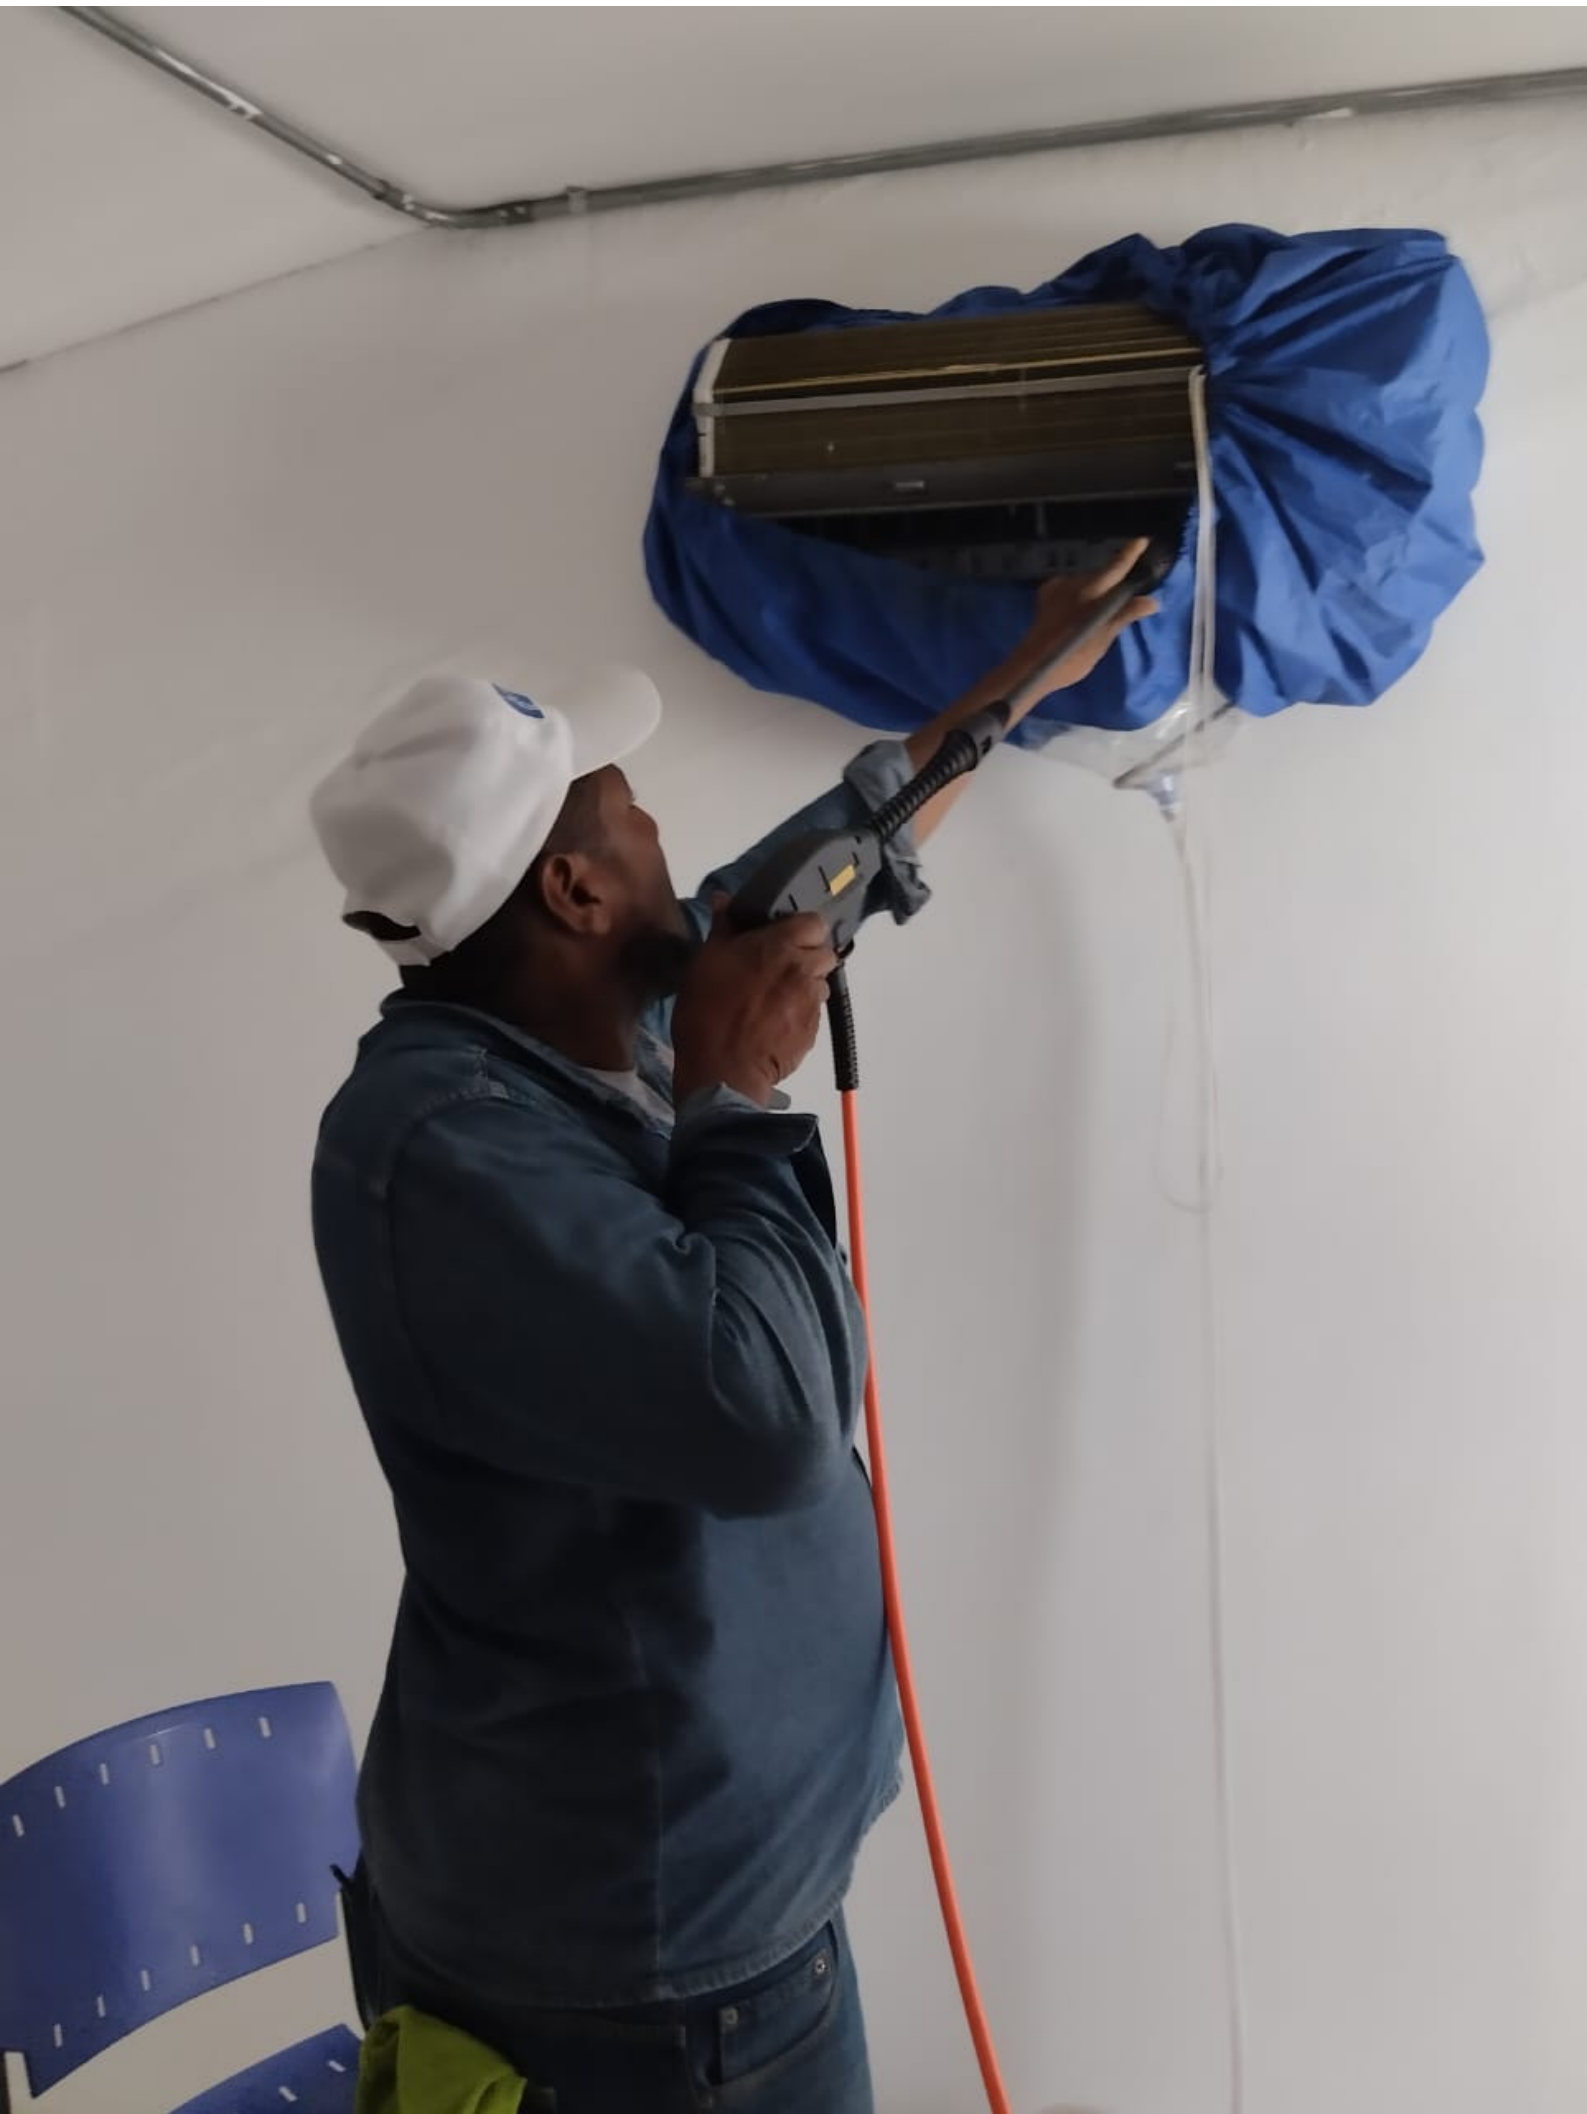
AIRE ACONDICIONADO SIMPLY

MODELO	SYAC12111		
CAPACIDAD DE VENTILACIÓN	3517 W		
CAPACIDAD DE CALEFACCIÓN	—		
GAS REFRIGERANTE	R410A/550g		
EXCESO DE PRESIÓN DURANTE EL FUNCIONAMIENTO	DESCARGA	4.2MPa	
	SUCCIÓN	1.5MPa	
PESO	UNIDAD INTERNA	8.6kg	
	UNIDAD EXTERNA	28.2kg	
FUENTE DE ENERGÍA	115V~ 60Hz, 1Ph		
CONDICIONES ESTÁNDAR DE CLASIFICACIÓN	VENTILACIÓN	CORRIENTE	11.5A
		ENTRADA	1243W
	CALEFACCIÓN	CORRIENTE	—
		ENTRADA	—
NIVEL DE CORRIENTE	18.0A		
NIVEL DE ENTRADA	1800W		
GRADO DE IMPERMEABILIDAD UNIDAD EXTERNA	IP 24
