AERONÁUTICA CIVIL UNIDAD ADMINISTRATIVA ESPECIAL	**FORMATO**		
	CERTIFICACIÓN CUMPLIDO PARA PAGO DE CONTRATOS DIFERENTES A PRESTACIÓN DE SERVICIOS		
	Clave: APOY-2.0-12-038	**Versión:** 1	**Fecha de aprobación:** 27/Feb/2024

Contrato No.: 24000493_A H3 2024

Objeto del contrato: MANTENER DE MANERA PREVENTIVA Y CORRECTIVA LOS ASCENSORES DE LOS AEROPUERTOS Y ESTACION ESPINAL ADSCRITOS A LA REGIONAL CENTRO SUR

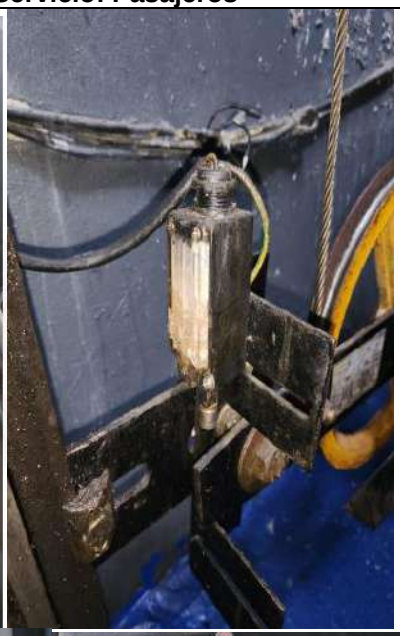
MES MAYO (AEROPUERTO BENITO SALAS) Ascensor Torre de control
Marca: KOYO Referencia: Control con variador Monarch Paradas: 3 Servicio: Pasajeros

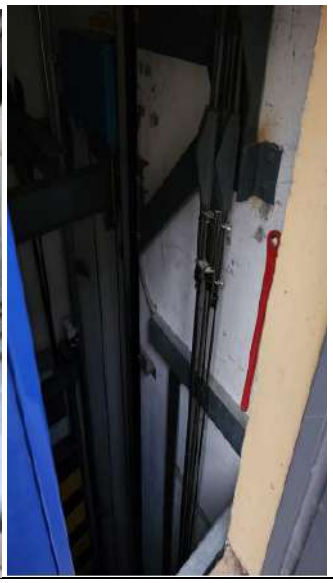
MES MAYO (AEROPUERTO PERALES) Ascensor administrativa
Marca: EUROLIFT Referencia: Control con sistema PLC Paradas: 2 Servicio: Pasajeros

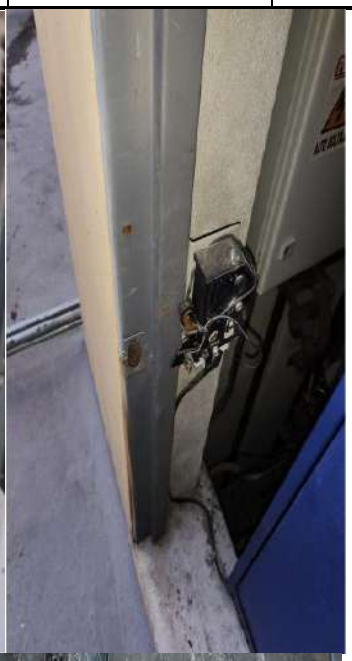
MES MAYO (AEROPUERTO PERALES) Ascensor sala vip
Marca: EUROLIFT Referencia: Control con sistema PLC Paradas: 2 Servicio: Pasajeros

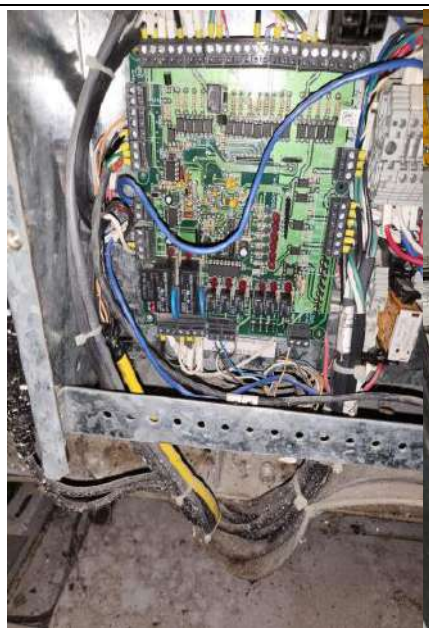
MES JUNIO (AEROPUERTO ALFREDO VÁSQUEZ COBO) Ascensor VIP
Marca: MAC Referencia: Control maniobra Monarch Paradas: 2 Servicio: Pasajeros

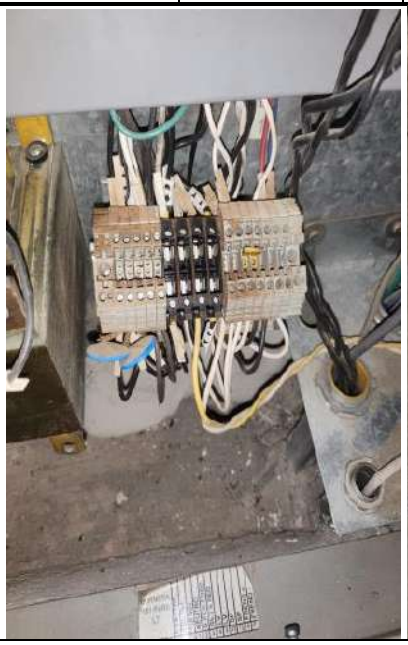
MES JUNIO (ESTACIÓN RADAR FLANDES) Ascensor Estación radar arca: ANDINO Referencia: Sivi Paradas: 2 Servicio: Pasajeros

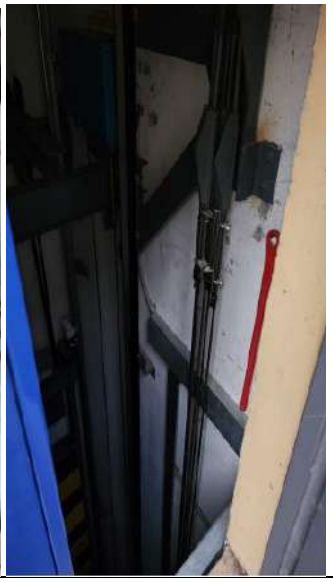
MES MAYO (AEROPUERTO PERALES) Ascensor administrativa
Marca: EUROLIFT Referencia: Control con sistema PLC Paradas: 2 Servicio: Pasajeros

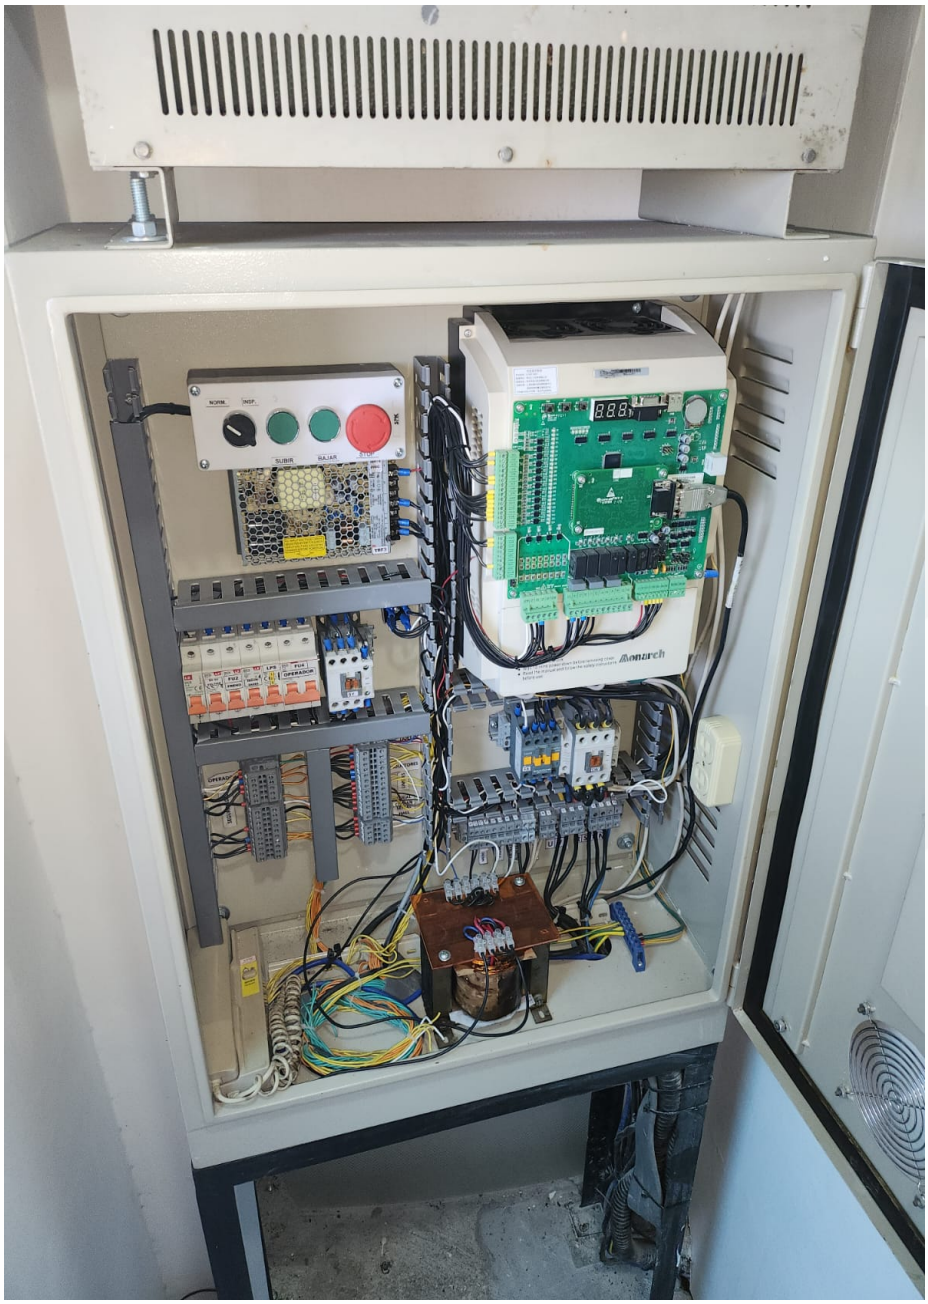
- Inspección y limpieza de control.

Se realiza mantenimiento preventivo al equipo, se revisan tierras y neutros, fases de potencia, conexiones en regletas de conexiones, tarjeta principal y variador, contactores y reles.

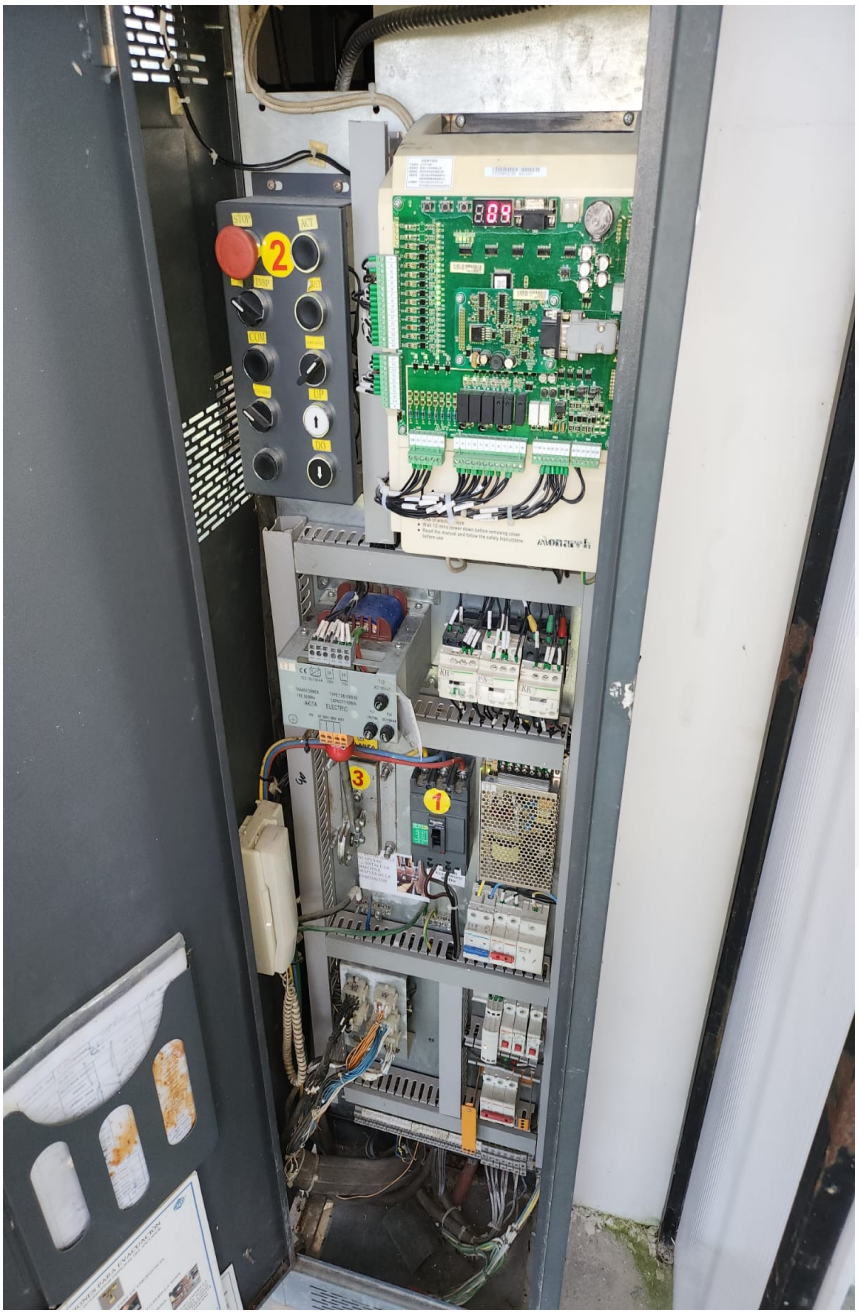
- Inspección y limpieza de control.

Se realiza mantenimiento preventivo al equipo, se revisan tierras y neutros, fases de potencia, conexiones en regletas de conexiones, tarjeta principal y variador, contactores y relés.

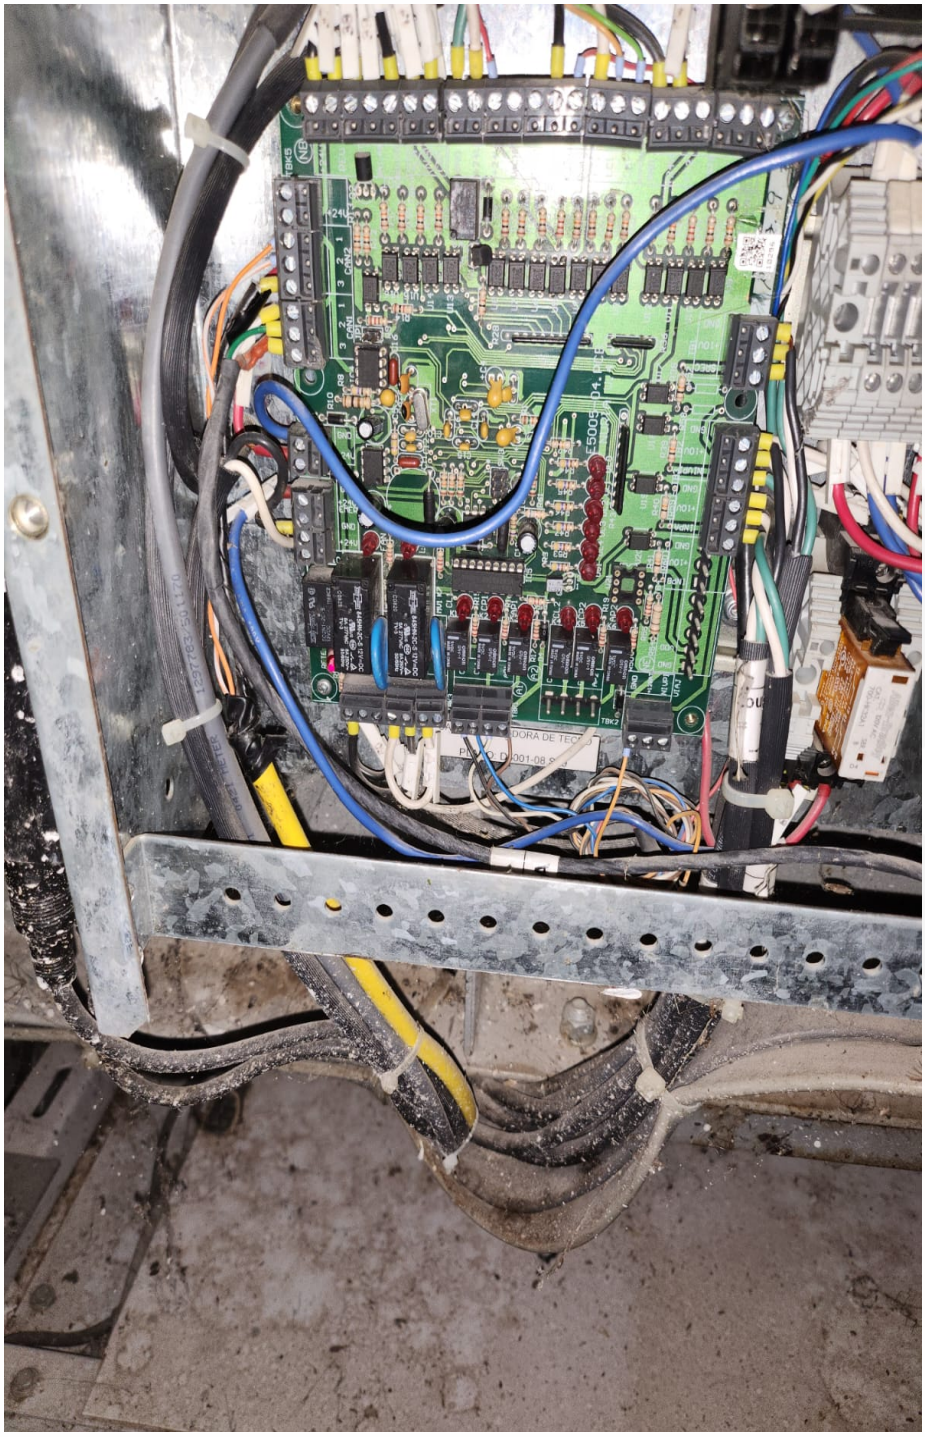
Se realiza visita para reparación, ya que presenta daño, debido a fluctuaciones de voltaje, presenta daños en fusibles de protección en control, los cuales no han sido cambiados, si no puenteados, lo que genera riesgos eléctricos y más daños en el equipo, las fallas se presentan en su cadena de seguridad de puertas, se revisa la serie de seguridades de puertas de cabina y hall, se realiza ajuste mecánico en puertas de cabina y mecanismos, se revisan conexiones, limpieza y ajuste en contactos de puertas de hall, pero estos se deben cambiar, ya que las fallas persisten, se pone a trabajar de manera provisional, a espera de nueva revisión. Se sugiere hacer un plan de actualización tecnológica o modernización del equipo, ya que los componentes del equipo, ya no son comerciales, ya no se consiguen y los que circulan, son de segunda y reparados, lo cual, no permite brindar garantías sobre estos. Queda operativo con restricciones.

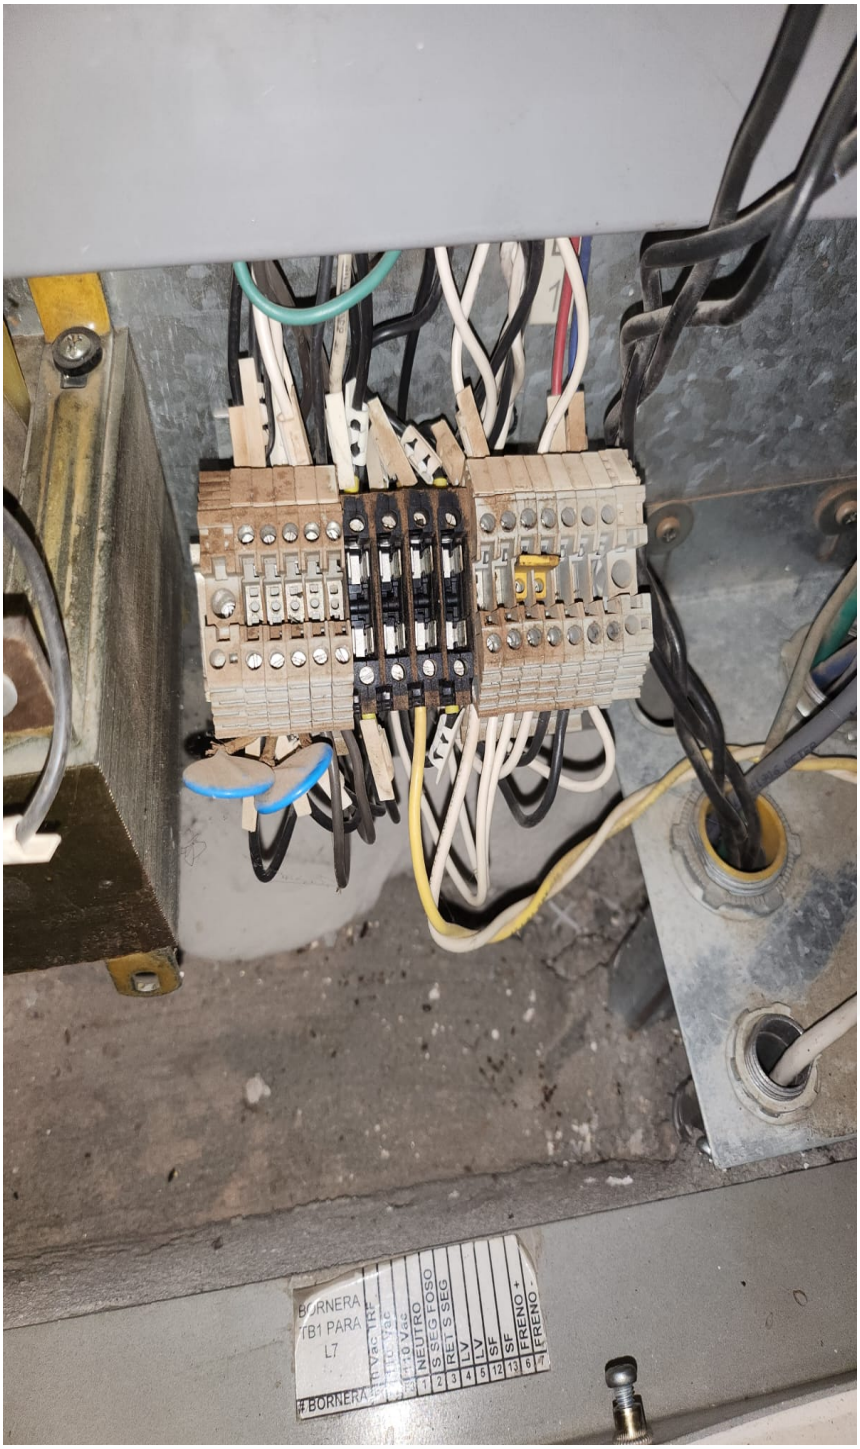
Inspección y limpieza de control.

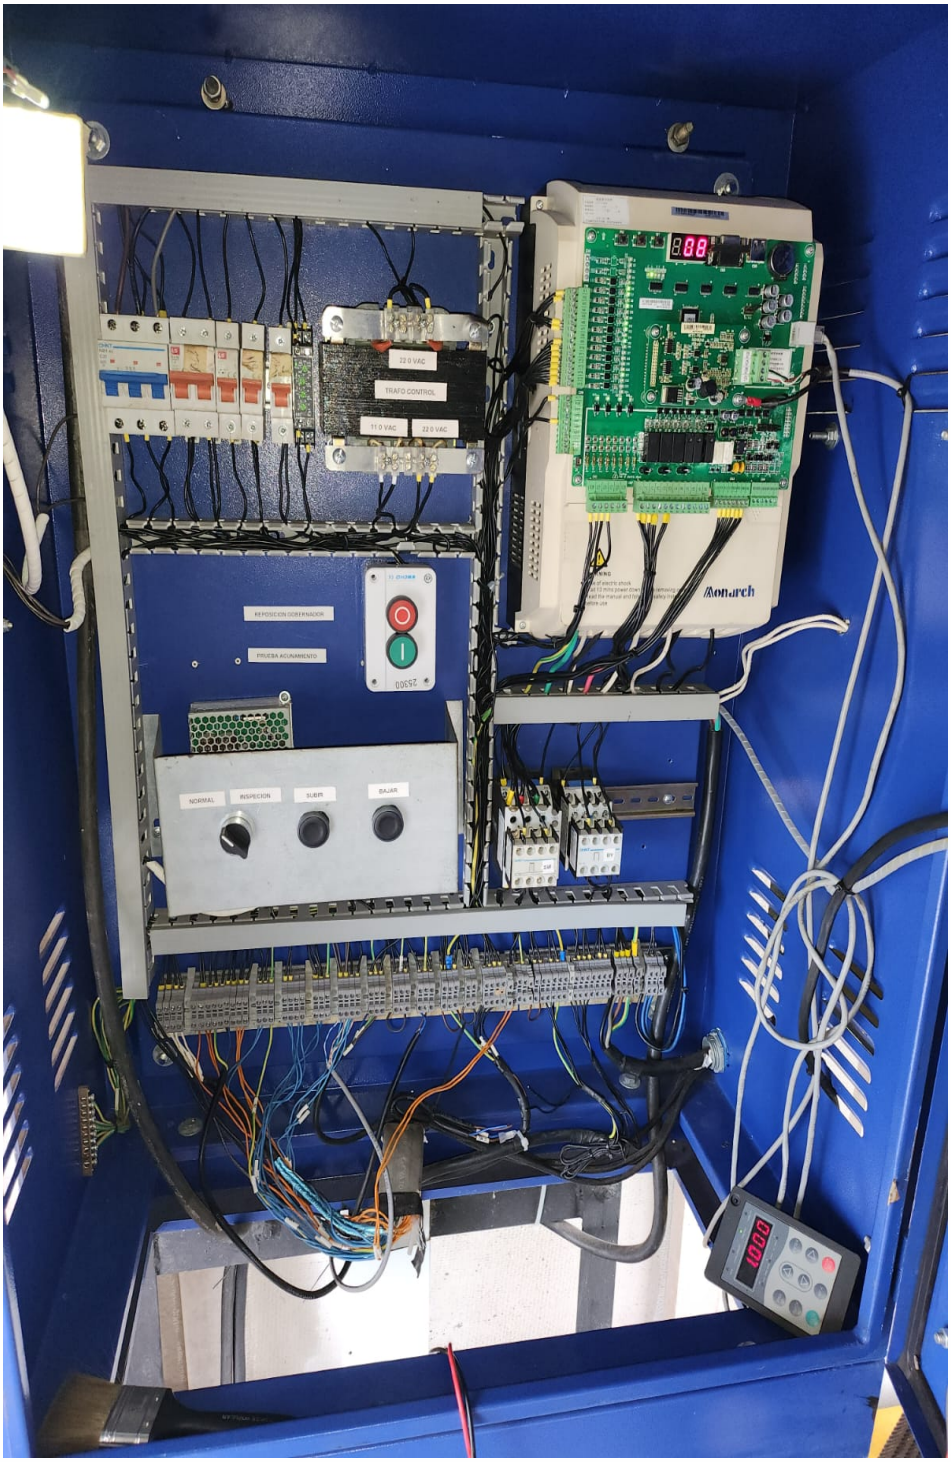
Inspección y limpieza de control.

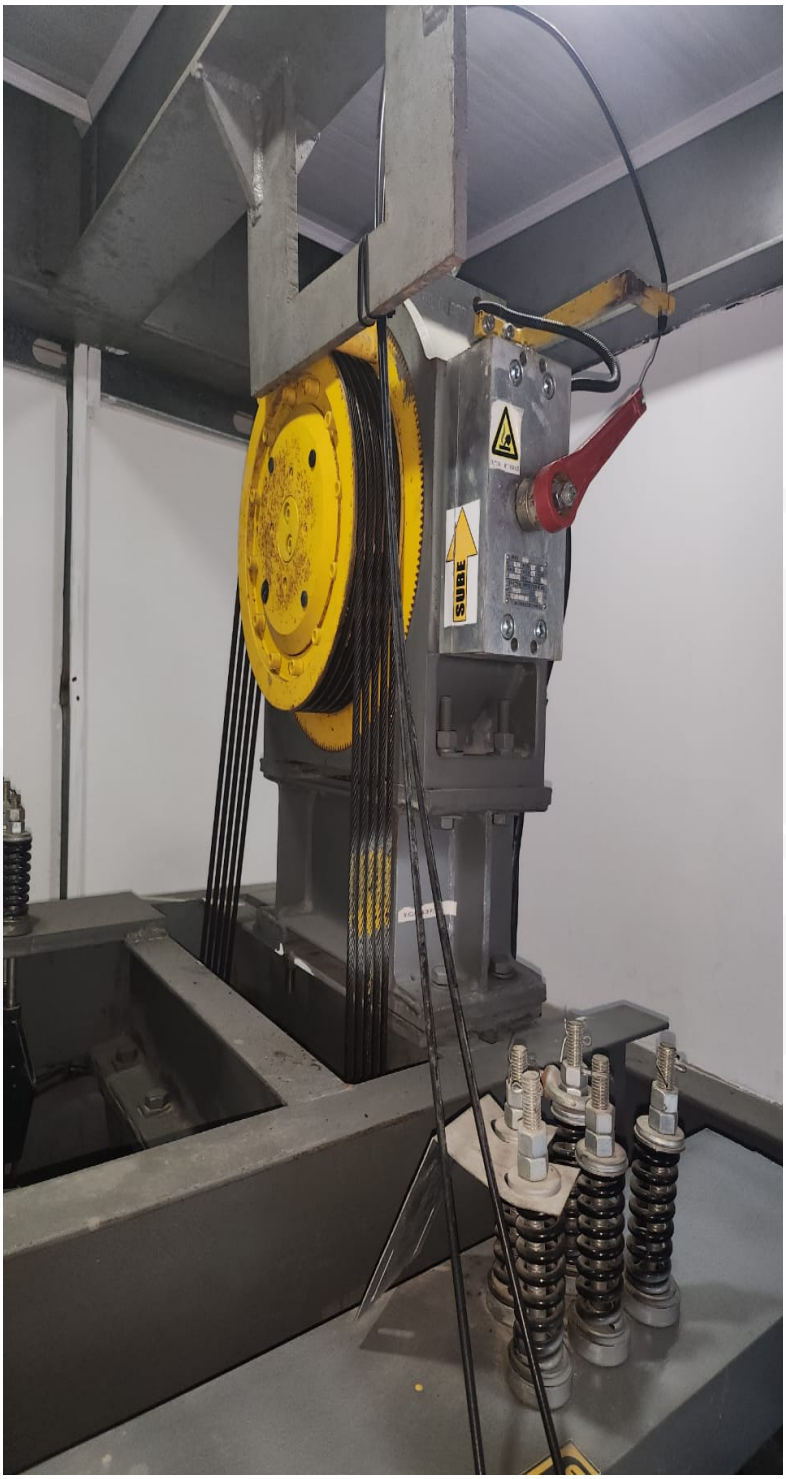
Equipo se encontró fuera de servicio debido a procedimiento de rescate mal efectuado por personal de bomberos en sitio por atrapamiento de persona en el ascensor, procedieron a abrir la puertas del ascensor con una barra, lo cual causo daños en la puerta y su estructura, el equipo no cuenta con maniobra automática de rescate ARD, se hace revisión de su estructura mecánica y el equipo no cuenta con buena lubricación en sus guías de cabina y contrapeso, aceiteras sin aceite, cable de tracción del limitador de velocidad requiere cambio por corrosión y mal estado de este, accesorios de seguridad en foso en mal estado requieren cambio, no cuenta con buffers hidráulicos en foso, tiene bases con mogolla, aconsejable cambiarlos para mayor seguridad, cables de tracción no cuentan con buena limpieza y lubricación, presentan oxidación, se recomienda por seguridad cambiarlos, estructura con filtración de agua cuando llueve. El ascensor no cuenta con certificación de test de limitador de velocidad y acuñamiento, prueba que debe realizarse anual, cuenta con certificación por norma, pero este no cumple o no cuenta con elementos exigidos por está. El equipo actualmente, se le deben hacer trabajos de reparación, adecuación e instalación de elementos faltantes por norma y otros accesorios, para mitigar riesgos de atrapamiento de personas en este, no cuenta con señalización debida en sus partes.

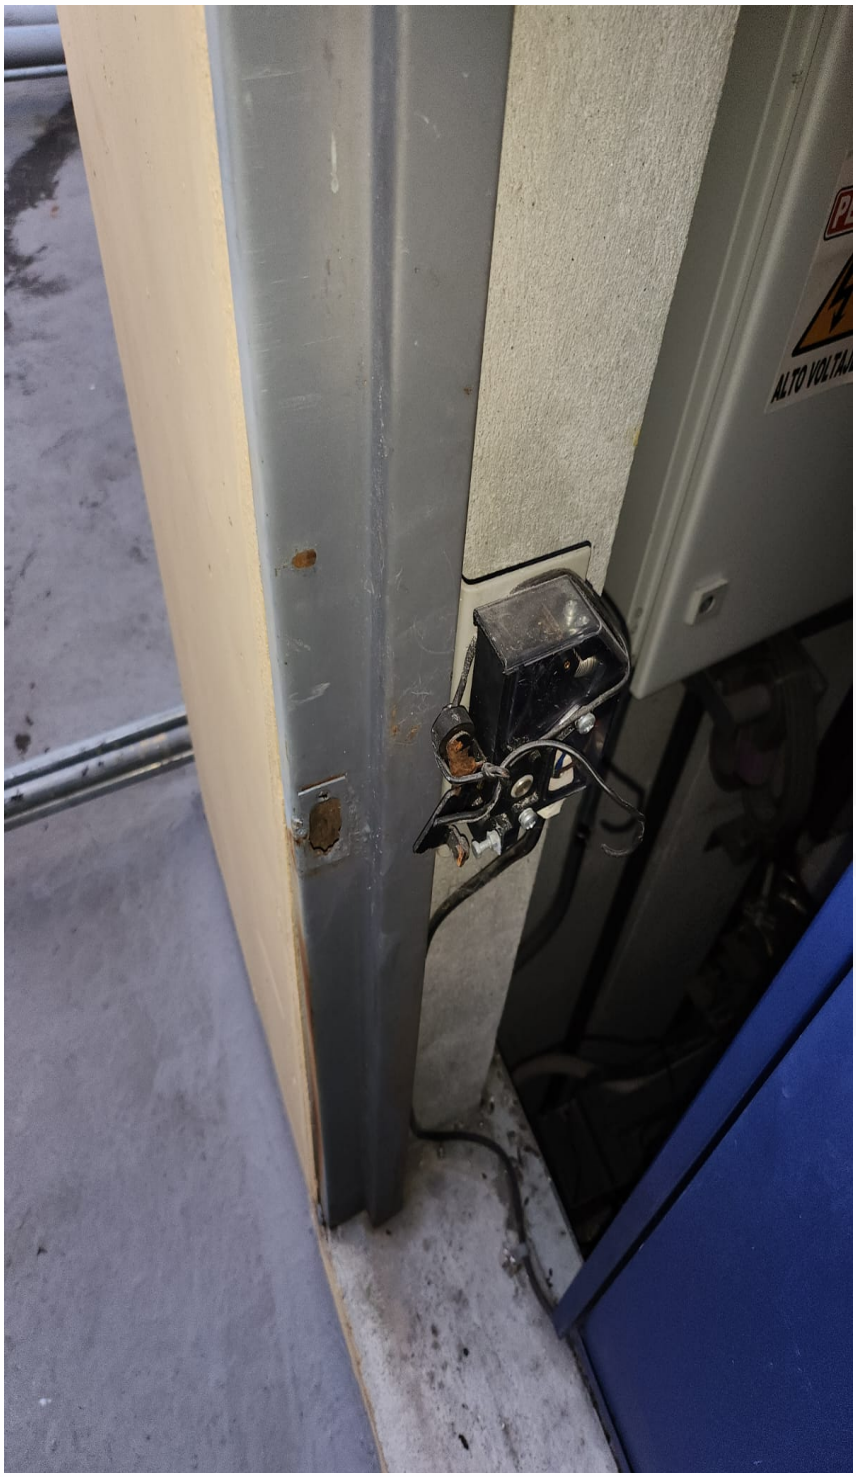
Registro fotográfico

Se realiza visita para inspección y diagnostico actual del equipo, evidenciando lo siguiente en sitio. Equipo se encontró fuera de servicio, ya que personal en sitio, lo atribuye a un apagón reiterado presentado en la zona, procedieron a apagarlo, porque quedó bloqueado y en falla y no pudieron retornarlo al servicio. Se energiza y revisa el equipo se encuentra desnivelado en piso 2, intenta abrir y cerrar puertas de cabina, pero no es posible, debido a que el mecanismo de apertura de puertas de cabina, es obstruido por el mecanismo de puertas de hall, lo cual no permite cerrar bien la puerta y no deja cerrar el circuito de seguridades, se procede a mover el equipo mediante accionamiento de contactor de freno para que este suba un poco y pueda confirmar el cierre de puertas de cabina y proceder a arrancar en operación. Equipo se retorna a operación y queda disponible para su uso. Se evidencia ausencia de algunos elementos de seguridad exigidos por la norma técnica NTC 5926, equipo no cuenta con maniobra automática de rescate ARD, cable de tracción del regulador de velocidad en mal estado, requiere cambio, estructura presenta problema de filtración de agua, pit con nivel de agua mínimo, situación que se debe arreglar, porque esto genera corrosión en partes mecánicas, haciendo que estás puedan presentar debilidad y daño, así como sulfatación y posibles cortos circuitos en elementos electrónicos del equipo. Equipo cuenta con sistema PLC, el cual no brinda y garantiza una operación estable y continua, ya que estos sistemas, si bien son aplicables a este tipo de equipos, no ofrecen la capacidad y resistencia suficiente para el volumen de peso y operación que tiene el equipo, por tanto, por lo anterior y por motivo de tiempo de servicios del equipo, se recomienda hacer actualización tecnológica o modernización al equipo, para que cuente con un sistema propio de un ascensor y que pueda brindar todas las garantías en cuanto funcionamiento y seguridad se refiere, falto de lubricación y regular estado de mantenimiento. Equipo queda en servicio.

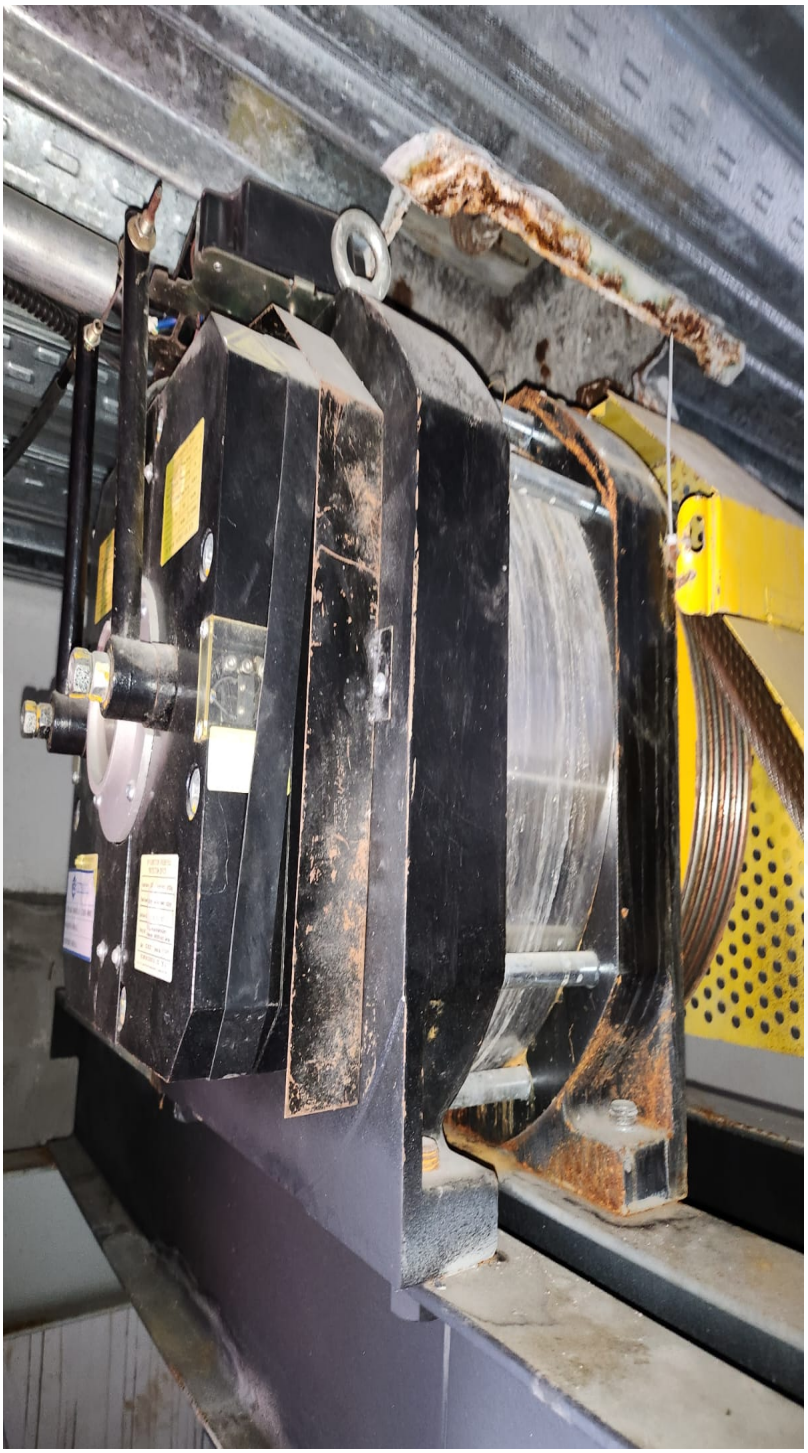
Se encontró fuera de servicio y se tiene acompañamiento de persona de mantenimiento en sitio, se hace revisión de su estructura mecánica y el equipo no cuenta con buena lubricación en sus guías de cabina y contra peso, aceiteras vacías, pit lleno de agua, componentes mecánicos se encuentran con corrosión, filtración por fisuras en placa superior, la cual debe impermeabilizarse y arreglarse, el ascensor no cuenta con certificación de test de limitador de velocidad y acuñamiento, prueba debe realizarse anual, cuenta con certificación por norma, pero este no cumple con algunos elementos exigidos por está. El equipo actualmente, cuenta con maniobra ARD de rescate, pero no funciona debido a sus baterías descargadas, se deben revisar, cambiar y probar su funcionamiento y programación, cables de tracción, máquina y poleas con evidencia de corrosión, deben cambiarse, techo de cabina, cruceta, poleas y cables de tracción con corrosión, deben cambiarse, ventilador de cabina con corrosión.

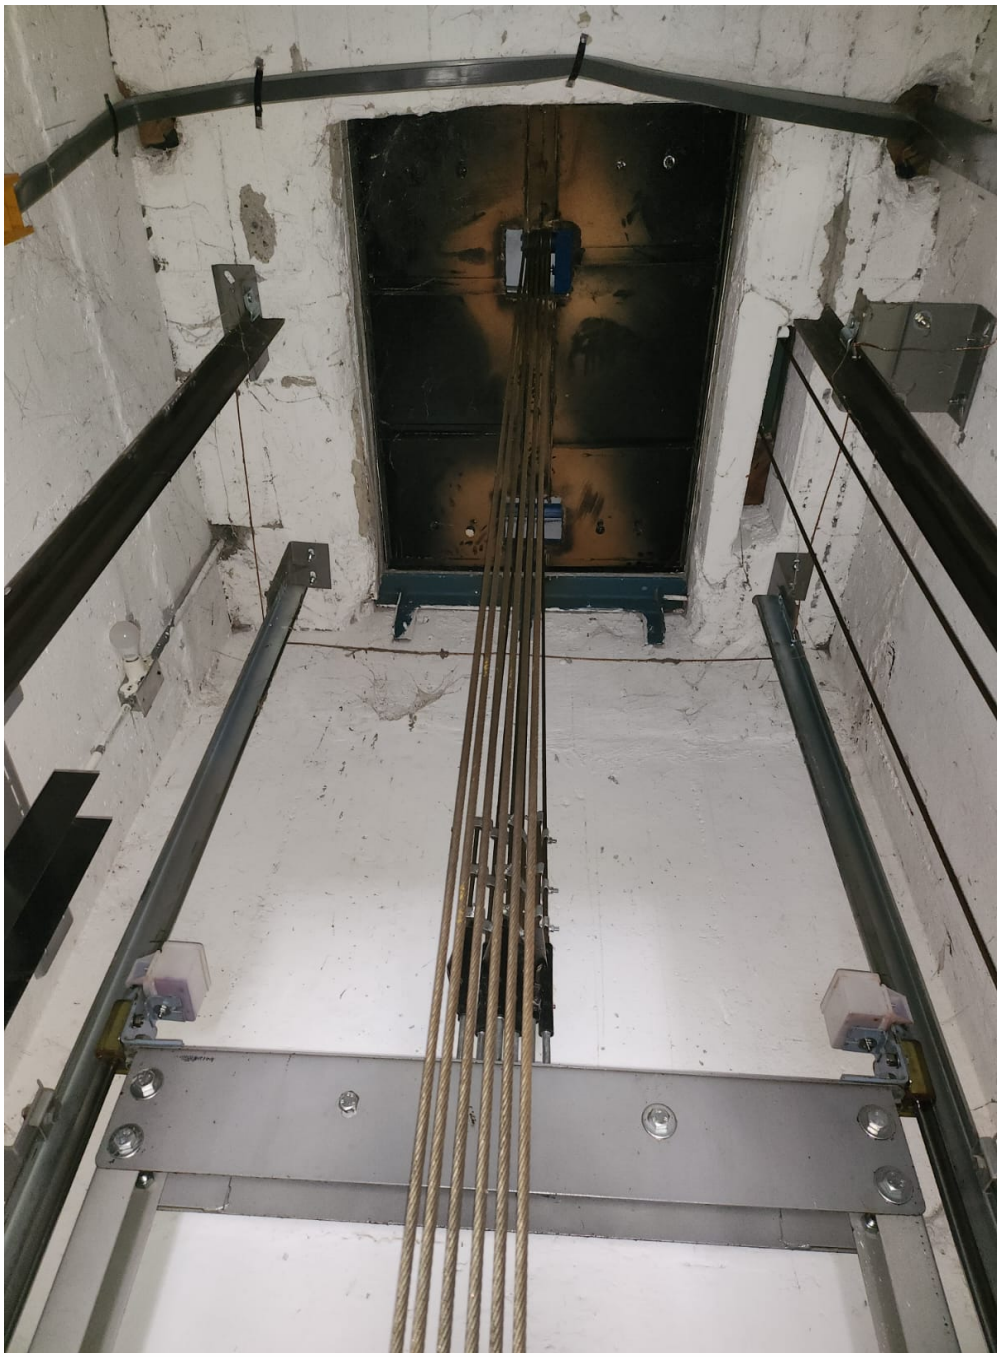
Anexo 1

Equipo se encontró fuera de servicio, ya que personal en sitio, lo atribuye a un apagón reiterado presentado en la zona, procedieron a apagarlo, porque quedó bloqueado y en falla y no pudieron retornarlo al servicio. La falla indica problemas con las puertas de cabina, se revisan, se hace revisión e inspección de conexiones y limpieza en contactos, el código de avería desaparece pero el bloqueo persiste se debe descartar posibles daños en el operador de puertas, equipo sin mantenimiento y en estado absoluto de abandono, suciedad, falta de lubricación, carente de elementos de seguridad exigidos por la norma técnica NTC 5926, equipo pendiente de probar su maniobra de rescate. Por su ubicación, presenta problemas de plagas e insectos, se recomienda periódicamente hacer fumigación, para evitar plagas de todo tipo dentro del equipo para mitigar daños. Se hace revisión de su estructura mecánica y el equipo no cuenta con buena lubricación en sus guías de cabina y contrapeso, aceiteras sin aceite, accesorios de seguridad en foso en mal estado requieren cambio, El ascensor no cuenta con certificación de test de limitador de velocidad y acuñamiento, prueba que debe realizarse anual, cuenta con certificación por norma, pero este no cumple o no cuenta con elementos exigidos por está. El equipo actualmente, se le deben hacer trabajos de reparación, adecuación e instalación de elementos faltantes por norma y otros accesorios, para mitigar riesgos de atrapamiento de personas en este, no cuenta con señalización debida en sus partes.

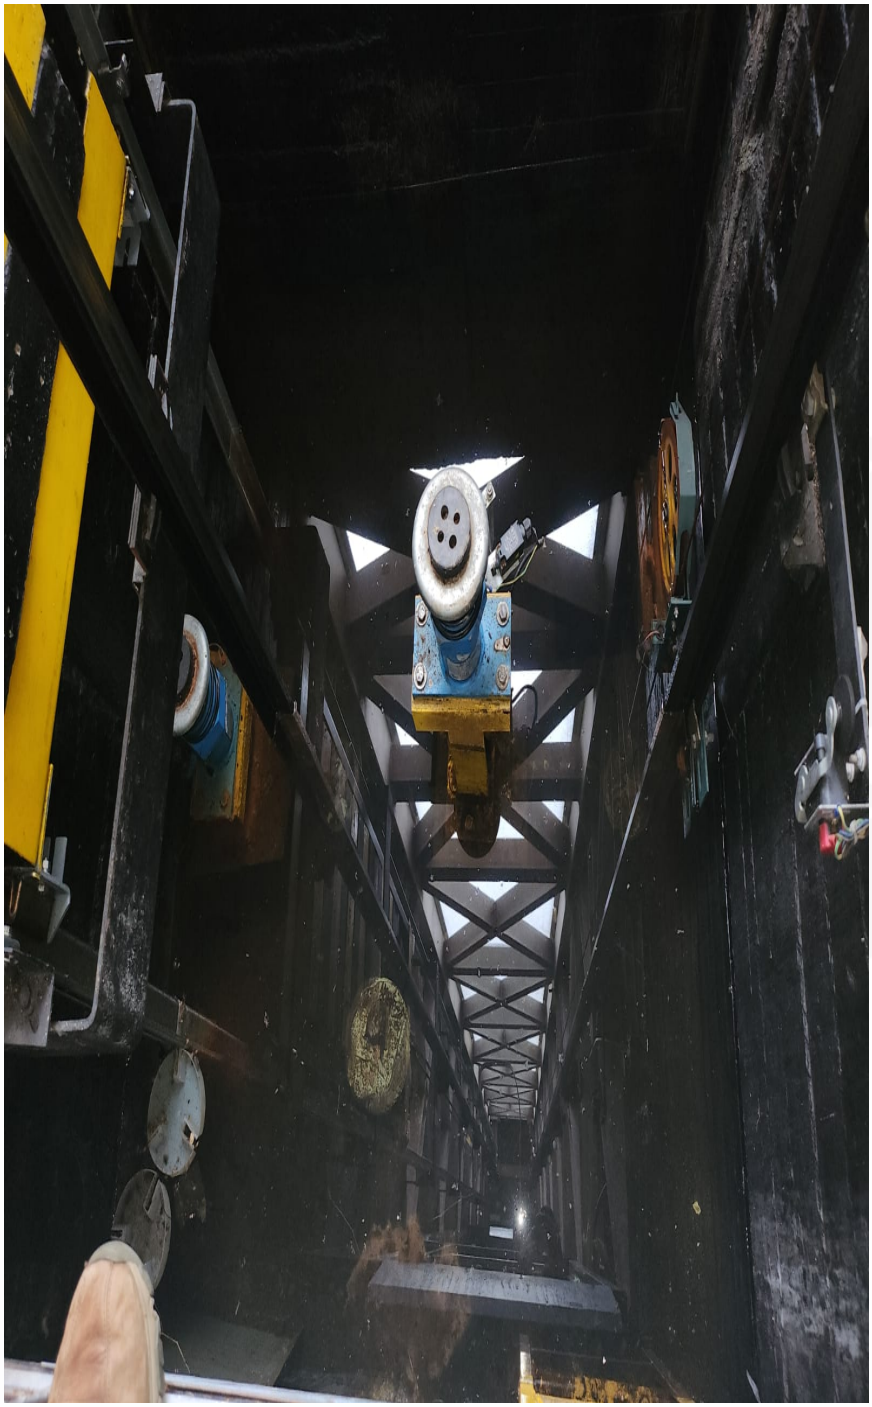
Se encontró en funcionamiento y se tiene acompañamiento de persona de mantenimiento en sitio, se hace revisión de su estructura mecánica y el equipo no cuenta con buena lubricación en sus guías de cabina y contra peso, aceiteras vacías, cable de tracción del limitador de velocidad requiere cambio por corrosión y mal estado de este, pit lleno de agua, accesorios de seguridad en foso inmersos en agua, con peligro latente de daño por corto o sulfatación debido al nivel de agua que tiene el foso, cables de tracción no cuentan con buena limpieza y lubricación, chapa de puerta de piso 2 deshabilitada, no funciona y corroída, circuito de seguridad en puerta de hall de piso 2 se encuentra puenteado y en contactos hembra y macho requieren cambio por daño, estructura con filtración de agua cuando llueve, equipo con corrosión en su arranque de guías y base de buffers hidráulicos por inundación del foso, bomba electro sumergible instalada para evitar problema de inundación no funciona, está dañada y fuera de servicio. El ascensor no cuenta con certificación de test de limitador de velocidad y acuñamiento, prueba debe realizarse anual, cuenta con certificación por norma, pero este no cumple con algunos elementos exigidos por está. El equipo actualmente, representa un peligro para los usuarios, ya que no cuenta con elementos de seguridad fundamentales para su uso y funcionamiento, poniendo en riesgo la vida de los usuarios y quienes manipulan el equipo, se debe realizar plan de intervención y reparación en este.
