Asunto: Remisión Informe Mensual De Interventoria No.02

INFORME MENSUAL NO.02

(06 DE MAYO 2024 DE 31 DE MAYO 2024)

Gobernación del Huila	**"INTERVENTORÍA TÉCNICA, ADMINISTRATIVA, FINANCIERA, JURÍDICA, CONTABLE Y AMBIENTAL AL CONTRATO DE OBRA CUYO OBJETO ES: CONSTRUCCION DE LA PRIMERA FASE DE LA INSTITUCION EDUCATIVA WINNIPEG SEDE PRINCIPAL DEL MUNICIPIO DE PITALITO, HUILA"**

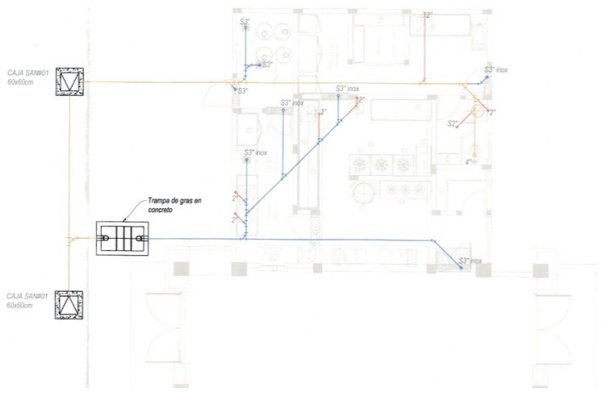
- ***Interventoria:*** Mediante la entrega del proyecto general de alcantarillado aprobado, deben definir las cotas de las cajas de inspeccion de la red interna del proyecto, informacion indipensable que debe aportar el responsable de quien concebio el proyecto y como diseño la evacuacion de aguas interna, acutalmente tras la revision realizada por los profesionales no se encuentra definida las cotas donde se localizaran.

Adicionalmente se debe establecer el lugar que se penso como punto de conexión de la red domicilaria en concordancia con lo que tenga proyectado la Empresa De Alcantarillado De Pitalito. Esta es información que se le debe aportar al Contratista De Obra.

- Por estar razon el PROYECTO GENERAL DE ALCANTARILLADO ALL Y AN, es indispensable sea entregado con los NIVELES +00,00 de cada modulo a edificar para evitar el proyecto no evacue correctamente las aguas negras y posteriormente se requiera de otros mecanismos de alto costo no contemplados en el presupuesto para su evacuacion, y se indiquen a donde se van aevacuar las aguas. El contratista de obra propuso por gravedad a la via, de ser aceptado.

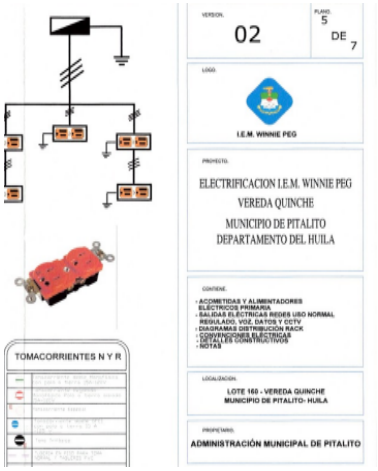
Imagen de referencia tomada del Plano 5-7 Paquete Electrico

- Respecto a las tomas reguladas despues de la revision realizada por interventoria efectivamente se encuentran en el plano localizadas pero no dentro del presupuesto. Se debe aclarar esta situación por parte del Consultor.

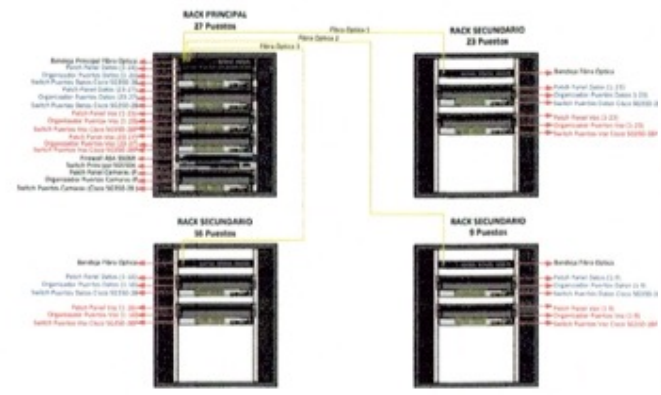
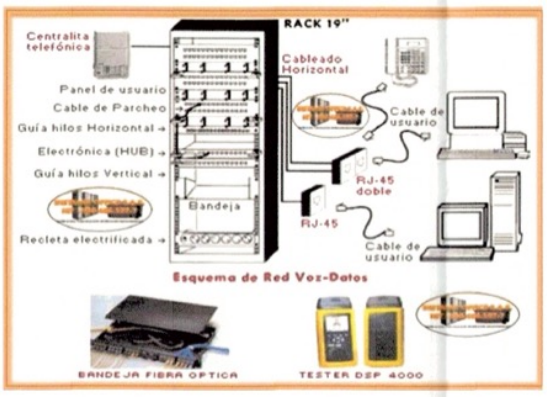
I.) Falta proyecto de voz y datos

- ***Interventoria:*** No se encuentra como tal informacion relacionada con el desarrollo a detalle del proyecto de voz y datos. Dentro de la planimetria se encontro imágenes de cuatro Rack identificados como principal y secundario, cada uno con diferente numero de puestos 27, 23, 16, 9. pero dentro del presupuesto no hay un item que haga referencia a un Rack, faltaria suministro, instalacion y correspondiente cableado. De igual forma otra ilustracion que manifieta el rack es de 19", establece un tipo de tomas RJ-45 sencillas y dobles, y otra serie de elementos como bandejas de fibra optica, cableado, tester DSP 4000. Y otra imagen hace referencia a que son 35 puntos de voz y datos, es bastante confusa la informacion, se aporta informacion suelta. Se solicita al consultor aclarar si esto esta resuelto dentro de su proyecto o cual es el alcance real de la actividad.

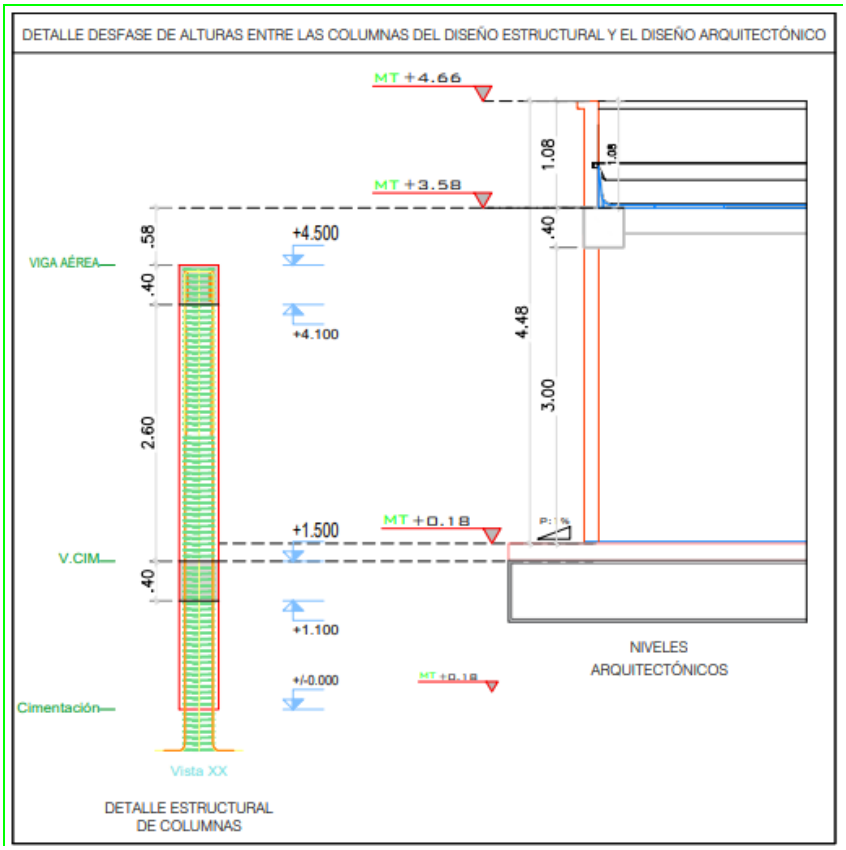
8) El MODULO DE LABORATORIO, no existe coherencia entre el proyecto estructural y arquitectónico, PUESTO QUE EXISTE un área hacia el exterior y la toman hacia el interior.

- ***Interventoría:*** esta definición ya se había requerido en el capítulo estructural, se necesita claridad por parte del Consultor.

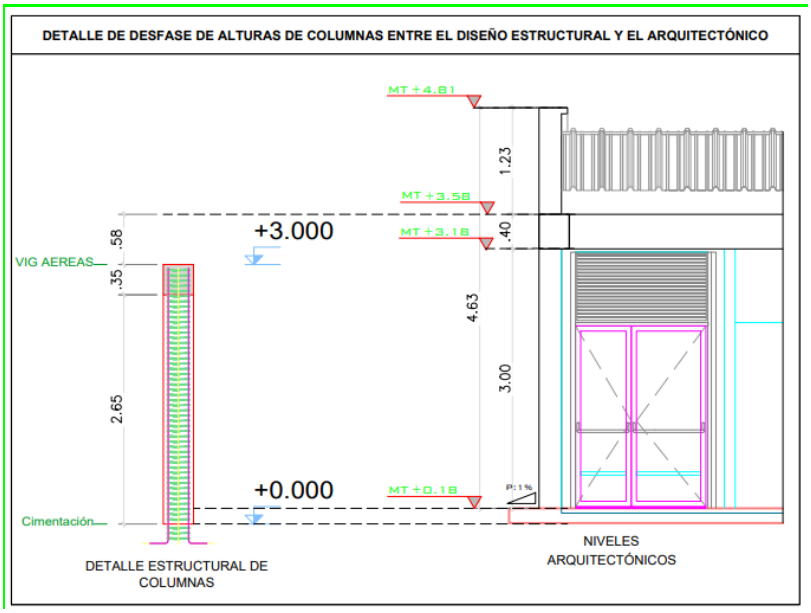
a. Falta el plano estructural de la SALA DE PROFESORES II.
b. No existe coherencia entre las alturas de las columnas del diseño estructural y los niveles y alturas del diseño arquitectónico, excediendo en 53 cm la altura libre entre vigas del arquitectónico al estructural y además las vigas aéreas del diseño estructural está de 35cm y las del diseño arquitectónico de 40cm, por otra parte en el detalle estructural de columna, no se muestra la viga de cimentación ni el despiece de acero que va desde la viga de cimentación hasta la profundidad de desplante que es de 1.5m. Se requiere aclaración por parte del consultor sobre el tema y entregar alturas coherentes de ambos diseños ya que esto genera confusión al momento del desarrollo de las memorias de cantidades.

- ***Interventoria:*** el consultor debe entregar la planimetria completa, y aclarar toda inconsistencia por parte del Constructor para el normal desarrollo del proceso constructivo. Se encuentran bastantes diferencias que afectan la ejecucion delmismo.
- Respecto al detalle estructural de la columna este debe contener toda la informacion minima requerida para su ejecucion, este debe mostrar la union a la

viga de comentacion y todo el despiece de hierros y mostrar desde el nivel de desplante las alturas correspondientes.

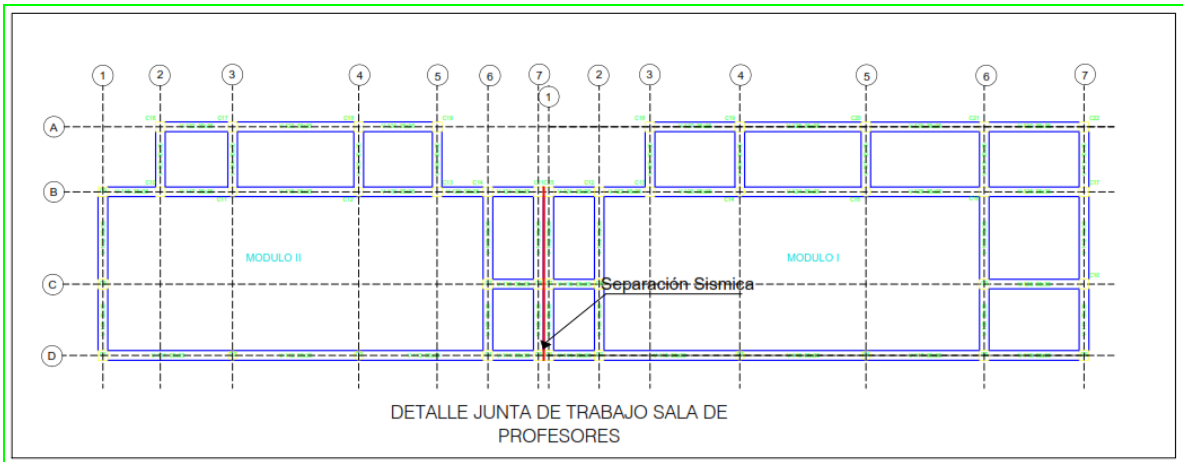
c. La sala de profesores está conformada por dos edificios unidos por una junta de trabajo sísmica como se muestra en la imagen, por lo que se necesitan unas zapatas excéntricas en dicha zona, no estando así en los planos estructurales que muestra zapatas concéntricas. Se solicita un recálculo estructural con zapatas excéntricas para el buen desarrollo de la obra.

- ***Interventoria:*** esta interventoria esta de acuerdo, en este punto se recomienda cambiar las zapatas concetricas por excentricas. Se solicita claridad por parte del

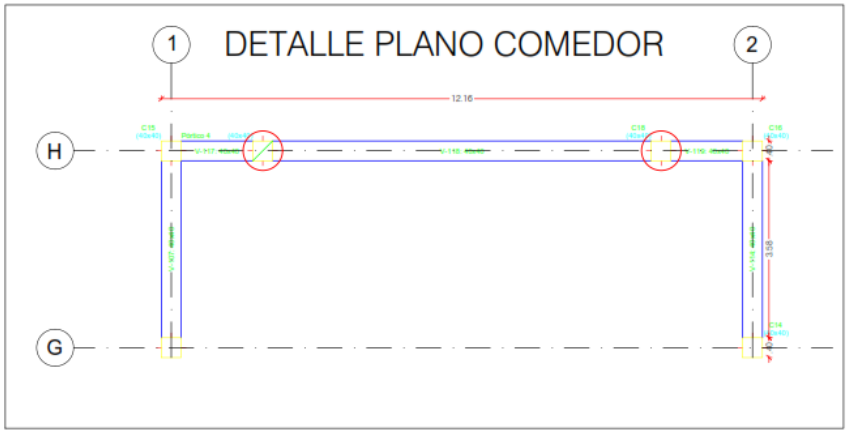
a. Existen dos columnas en el eje H del plano estructural que no están en el plano arquitectónico

- ***Interventoria:*** Se solicita alcarar por el Consutlor, puede ser un error de dibujo.

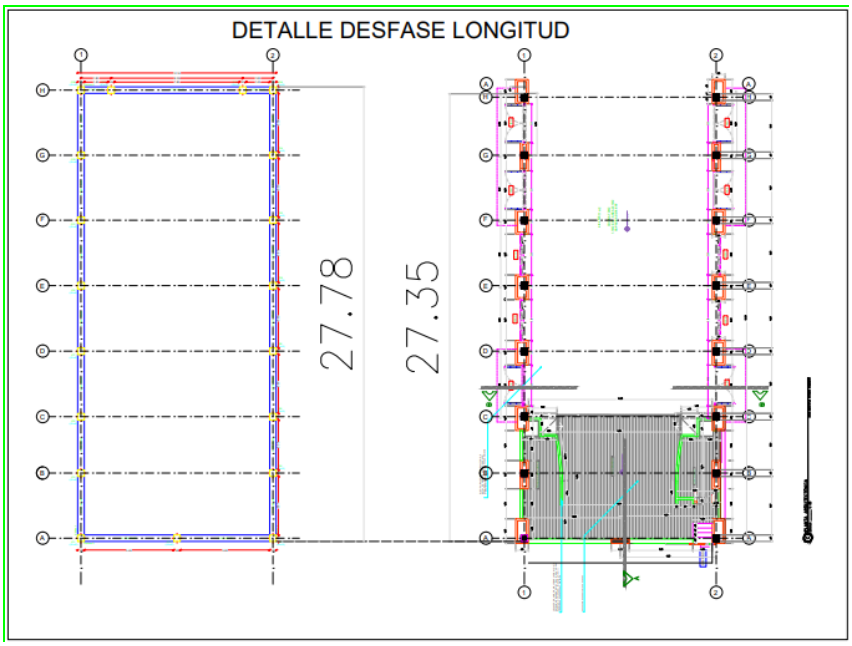
b. Existe incoherencia en la longitud del comedor en el plano estructural con respecto al plano arquitectónico ya que el estructural excede en 43 cm al arquitectónico. Se solicita unificar las medidas con los detalles pertinentes para el trabajo.

- ***Interventoria:*** esta situacion se ha explicado en otros espacios, y es de respuesta del consultor, las diferencias son bastante amplias.

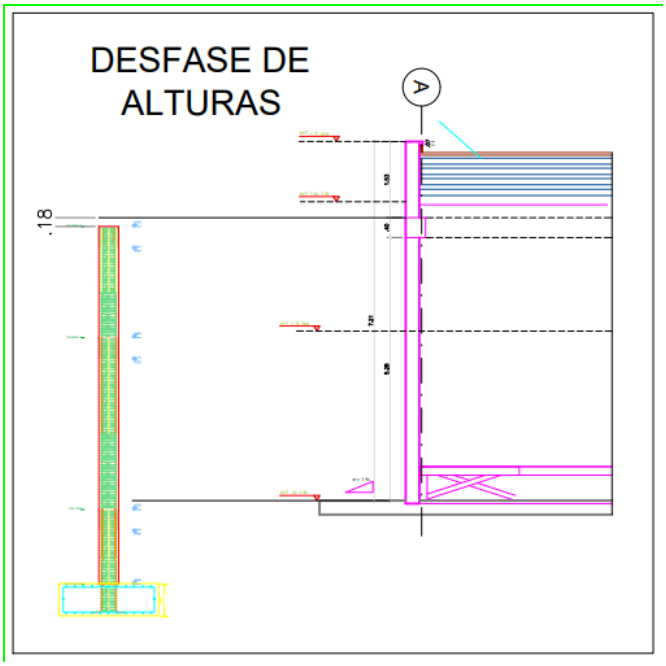
c. No hay coherencia de la altura de las columnas en el plano estructural comparado con las alturas del plano arquitectónico ya que el arquitectónico excede en 18cm al estructural por lo que se solicita y se unifique esto para tener medidas coherentes.

- ***Interventoria:*** esta situacion se ha explicado en otros espacios, y es de respuesta del consultor, las diferencias son bastante amplias.

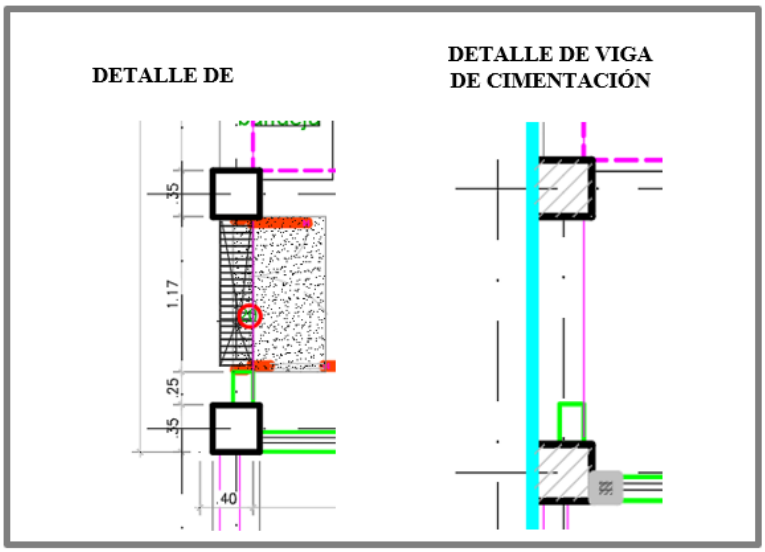
a. Las rejillas de desagüe en los ejes A, 1 y 4 deben ser movidas ya que están sobre la placa de cimentación o se debe otorgar un detalle hidráulico del manejo de estas.

- ***Interventoría:*** Esta interventoría está de acuerdo con el Constructor y encuentra el mismo error en la planimetría se solicita al Consultor Corregir o Aclarar.

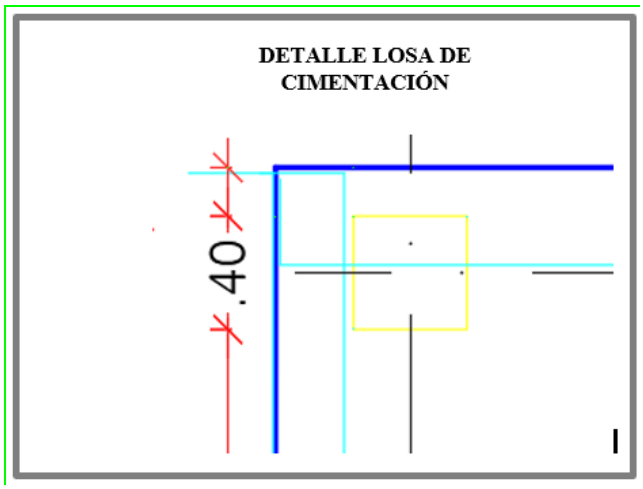
b. La losa de cimentación de la COCINA se traslapa con la cimentación del COMEDOR ya que no está alineada con las columnas.

- ***Interventoria:*** Es correcto esta situacion se presenta en COCINA y COMEDOR, y como es bien sabido no se puede traslapar la cimentacion, deben alinearse todas las columnas, no es claro por qué se dio esta situacion, se solicita aclara por parte del Consultor esta situacion.

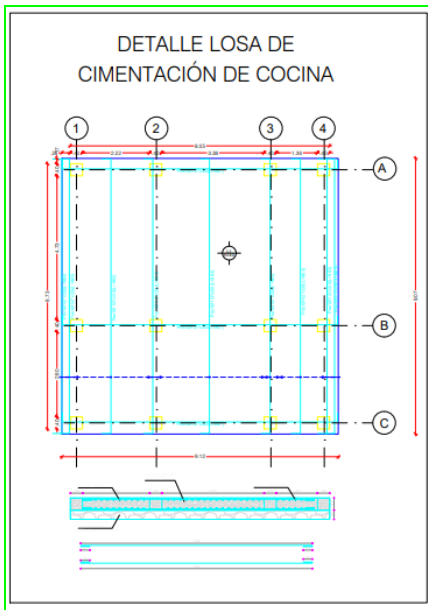
c. Se necesitan detalles acordes y bien claros de la losa de cimentación, ya que el despiece en planta no concuerda con el despiece en alzado.

- ***Interventoria:*** se solicita al Consultor revisar el despiece en planta y el alzado de la palca, no concuerda y debe ser corresopndiente para que sirve de guia constructiva.

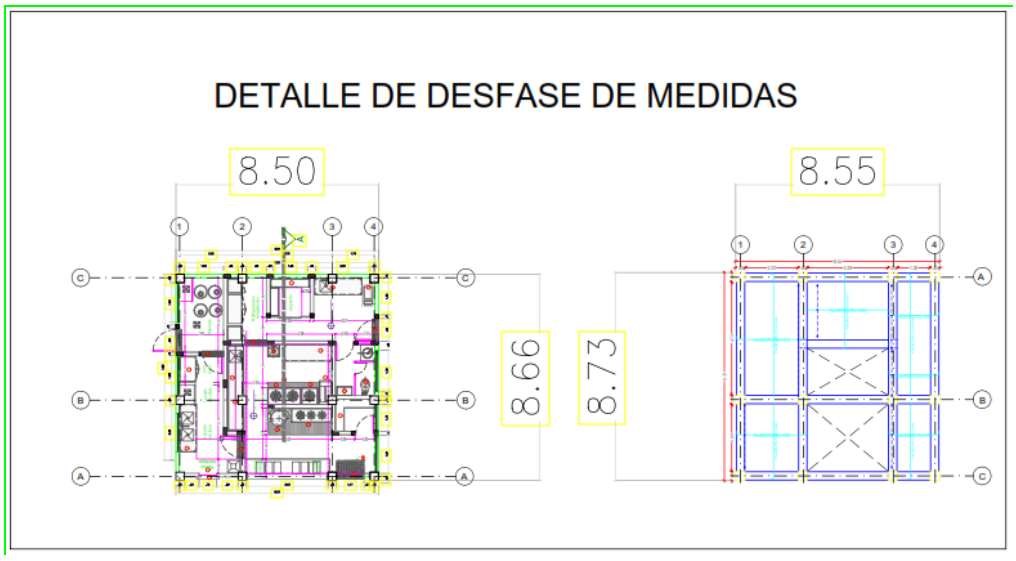
d. No existe coherencia con las medidas de longitud y ancho del plano estructural con las medidas de longitud y ancho del plano arquitectónico por lo que se solicita la solución de las medidas para que sean las mimas.

- ***Interventoria:*** Se solicita al igual que los otros casos donde sucede la misma situacion hacer claridad y exista correspondencia.
