Sistema de Gestión de Calidad	
	ACTA DE AFECTACIÓN DE BOLSA CONTRATO No. 3984-2025			**FORMATO N°:**	FT-MET-001
				Fecha:	Febrero 01/2020
				Versión:	3
ACTA N°	**AB 029**	**EQUIPO/ SISTEMA INTERVENIDO:**	**PUNTO DE CÁMARA P77 PUENTE MOSQUERA - CÁMARA DOMO PTZ**

FECHA DE INICIO **28 / 08 / 25**

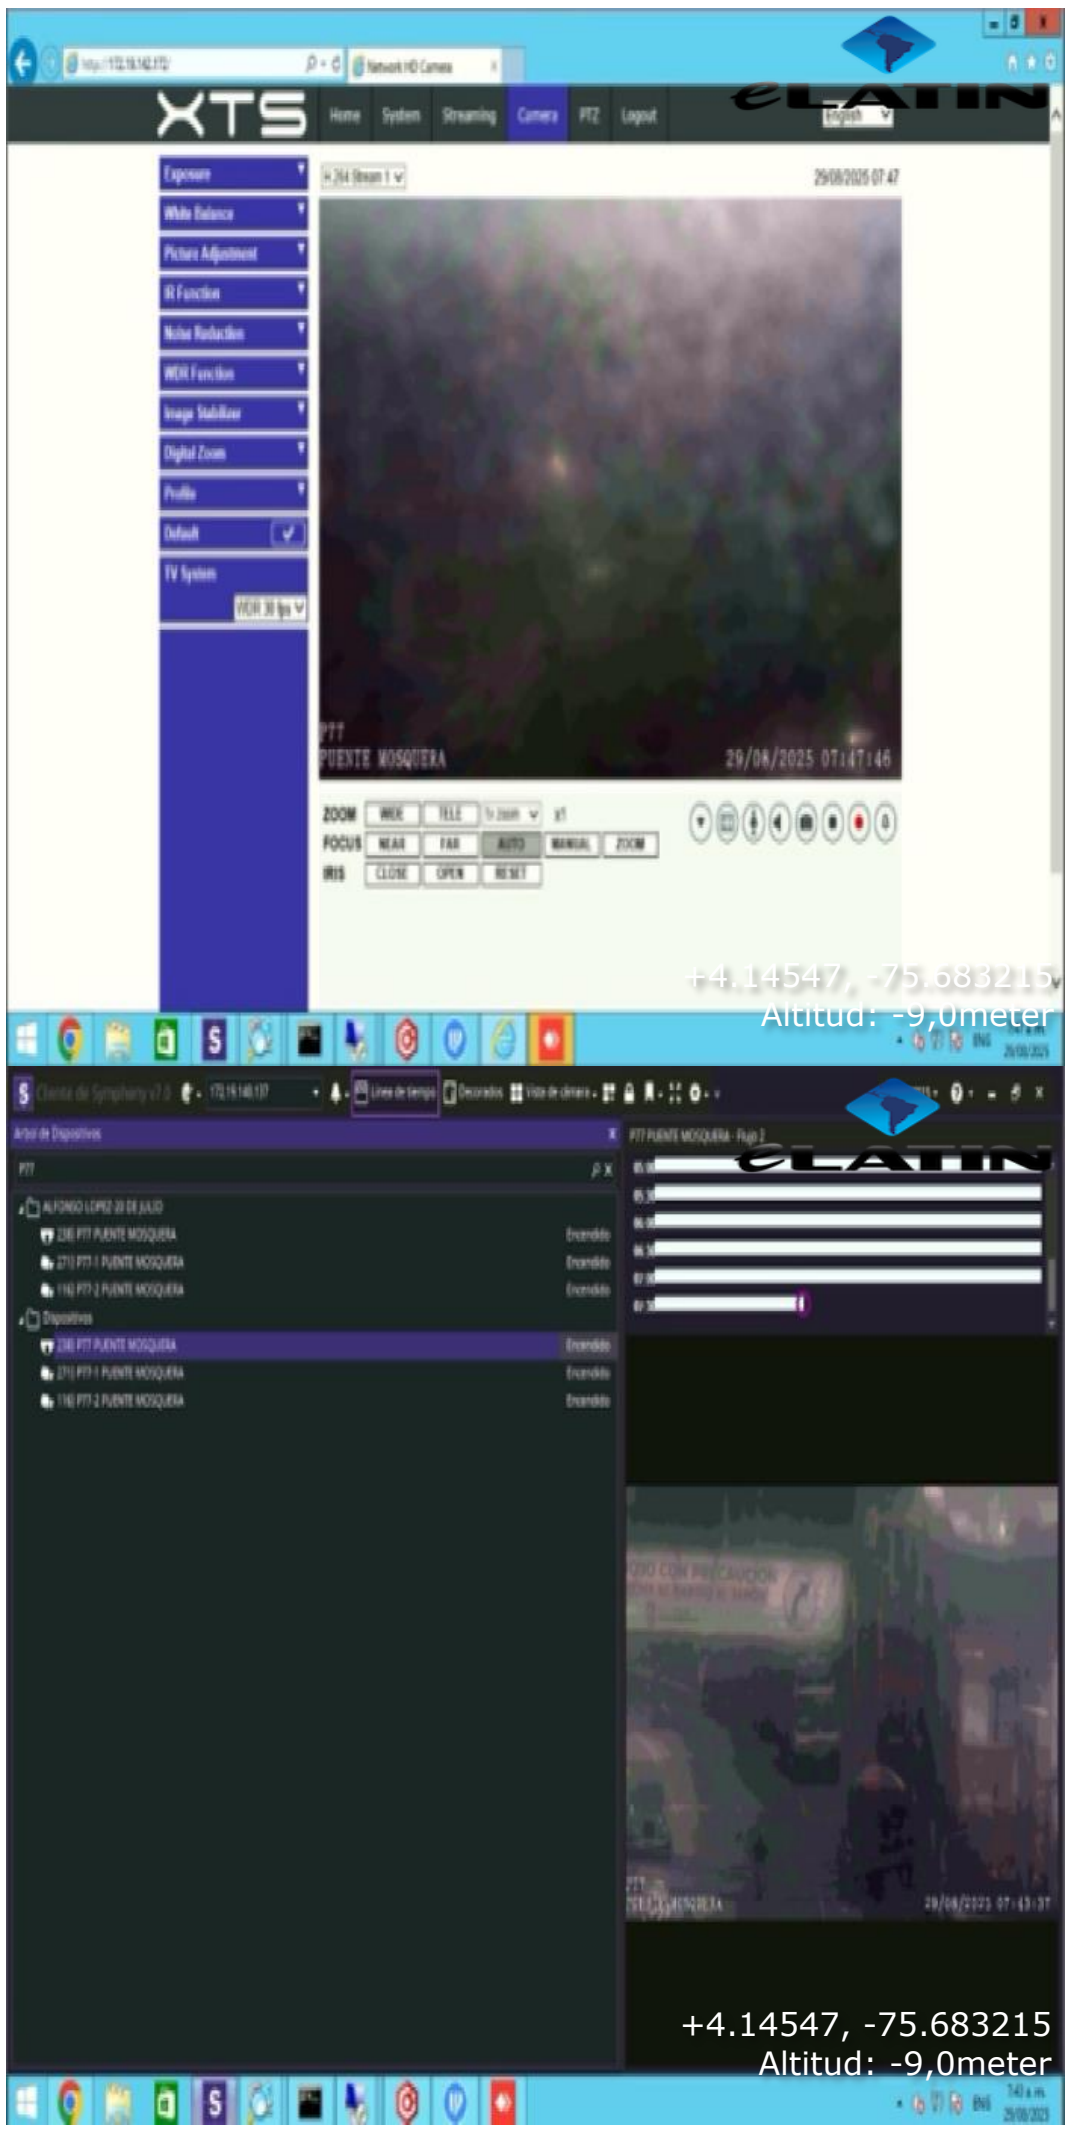
Durante la inspección técnica al punto de cámara P77 Puente Mosquera, se constata que el dispositivo tipo PTZ presenta estado de energización normal y conectividad de red estable, con respuesta satisfactoria al acceso vía interfaz web. No obstante, el equipo genera una señal de video con imagen borrosa y sin capacidad de enfoque, lo cual imposibilita la visualización nítida de la escena.

Se efectuaron verificaciones físicas descartando deterioro, rayaduras o condensación en el domo protector, determinándose que la anomalía se origina en el módulo de autoenfoque de la cámara, cuyo malfuncionamiento impide el ajuste óptico de la lente. Se realizaron procedimientos de reinicio y restablecimiento de fábrica de la cámara, sin obtener resultados que restablecieran la funcionalidad, pese a que los subsistemas de comunicación y gestión permanecen operativos, la falla compromete la utilidad del video como evidencia, limita la integración con la plataforma de control central y genera un punto ciego en la cobertura de seguridad perimetral

Se requiere el reemplazo de la cámara PTZ para garantizar la continuidad en la cobertura de seguridad, la integridad de la operación de monitoreo y la disponibilidad de registro visual en el área.
