eLATIN	ACTA DE MANTENIMIENTO CORRECTIVO CONTRATO No. 3984-2025	Sistema de Gestión de Calidad	
		FORMATO N°:	FT-MET-001
		Fecha:	Febrero 01/2020
		Versión:	3

ACTA N°	**MC 116**	**EQUIPO/ SISTEMA INTERVENIDO:**	**PUNTO DE CÁMARA P92 POBLADO 1 - TERMOSTATO GABINETE PUNTO DE CÁMARA**

FECHA DE INICIO **12 / 12 / 25**

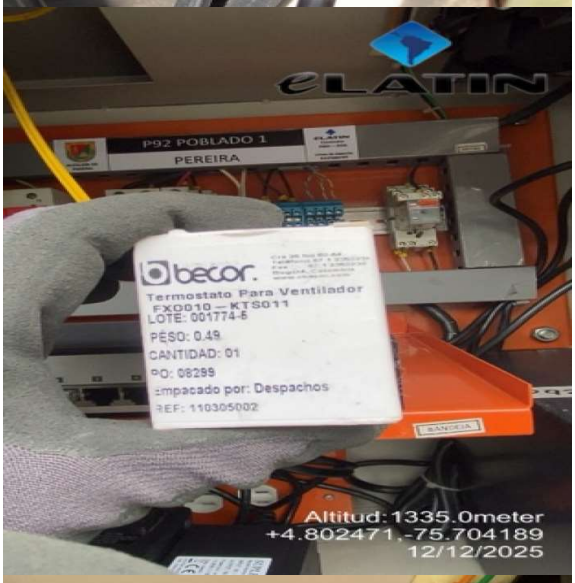
Se realizó el diagnóstico de la falla y mediante el acta de afectación de bolsa N° AB 068 del informe 2, se le informó a la supervisión sobre la condición del termostato del gabinete de punto de cámara el cual presentaba un daño por sobrecalentamiento (componente quemado). Después de la aprobación por parte del supervisor del contrato, se procedió a realizar la instalación de los elementos requeridos.

A solicitud de la supervisión, se realiza la instalación de un (1) termostato de gabinete de punto de cámara de acuerdo al acta de afectación de bolsa AB 068 del informe 2, garantiza la estabilidad térmica de los equipos electrónicos alojados, previniendo fallas por estrés térmico, sobrecalentamiento de fuentes de alimentación, switches de comunicaciones y demás módulos activos, así como la formación de condensación por desbalance térmico.

OBSERVACIONES		
Finalmente, se garantiza la estabilidad térmica de los equipos electrónicos, previniendo fallas por estrés térmico, sobrecalentamiento de fuentes de alimentación, switches de comunicaciones y demás módulos activos, así como la formación de condensación por desbalance térmico.		
FUNCIONARIO QUE ENTREGA – ELATIN SAS		FIRMA
Nombre **C.C** **Cargo** **Teléfono**	José Sebastián Mayoral 1.120.217.147 Ingeniero de Soporte 3127095797	Sebastián Mayoral
FUNCIONARIO QUE RECIBE– SUPERVISOR DEL CONTRATO		FIRMA
Nombre **C.C** **Cargo** **Teléfono**	Sebastián Madrid 9.861.041 Subsecretario de Seguridad y Convivencia Ciudadana 3117076440
