**SOLICITUD DE CONMINACIÓN PARA CUMPLIMIENTO DE ÓRDENES JUDICIALES -SENTENCIAS E INCIDENTE DE DESACATO- AP 2013-00070**

En el municipio de Balboa, departamento de Risaralda, específicamente en la finca Rey Sol, ubicada en la vereda La Quiebra, se localiza un talud con evidencias de inestabilidades visibles mediante procesos erosivos y roturas en la superficie del suelo.

El siguiente documento tiene como alcance presentar las actividades correspondientes al diseño de las obras de estabilización requeridas en el sitio crítico establecido en la finca Rey Sol, vereda la Quebra del municipio de Balboa, departamento de Risaralda; para el diseño de las obras, se realiza el análisis de la mejor alternativa teniendo en cuenta las recomendaciones establecidas en el estudio geológico geotécnico, a la cual se le realiza el diseño geotécnico, hidráulico y estructural detallado, así mismo, el presupuesto, programación, especificaciones técnicas y proceso constructivo de la alternativa definitiva, cumpliendo los lineamientos establecidos por la normativa legal vigente.

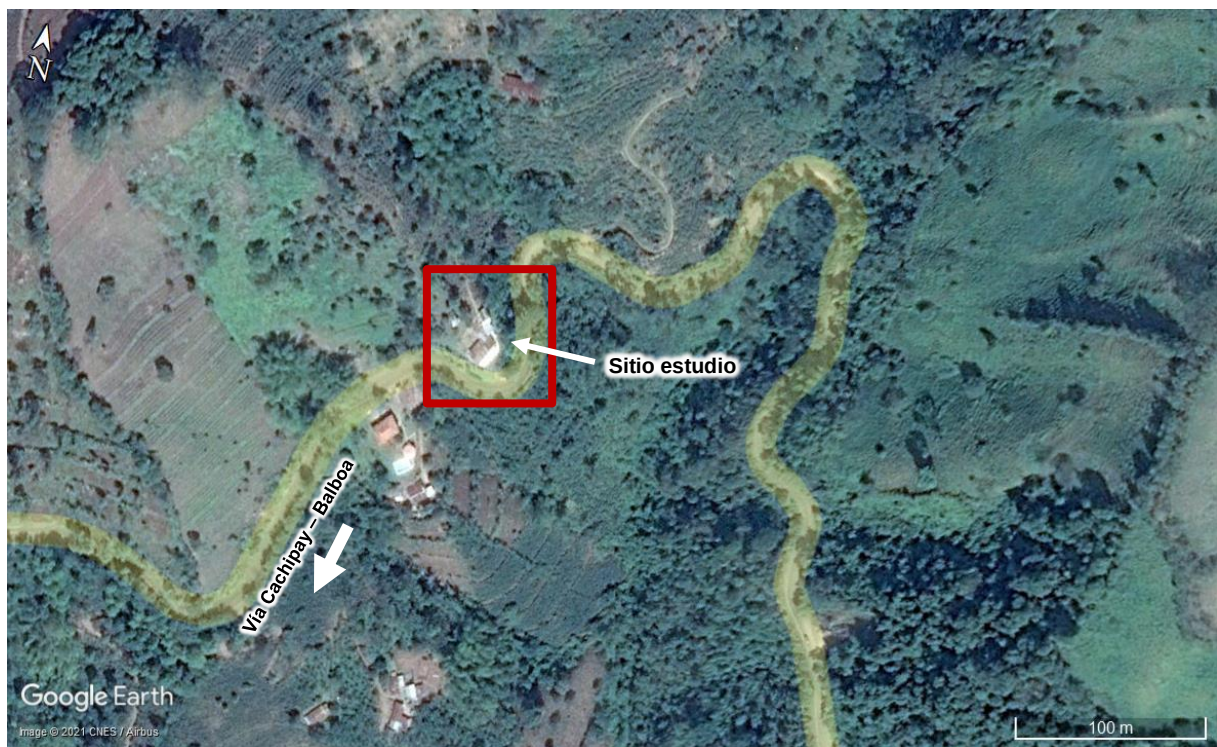
**Figura 6.** Sitio de estudio.

La Finca Rey Sol se localiza en el Sector La Aurora, área rural del municipio de Balboa, sobre la ladera interna de la vía principal que conduce de Cachipay con la cabecera municipal de Balboa. Hacia la corona del talud, se encuentra una vivienda de dos niveles de dimensiones aproximadas de ancho de 9,5 metros y de longitud de 20,5 metros (Figura 6).

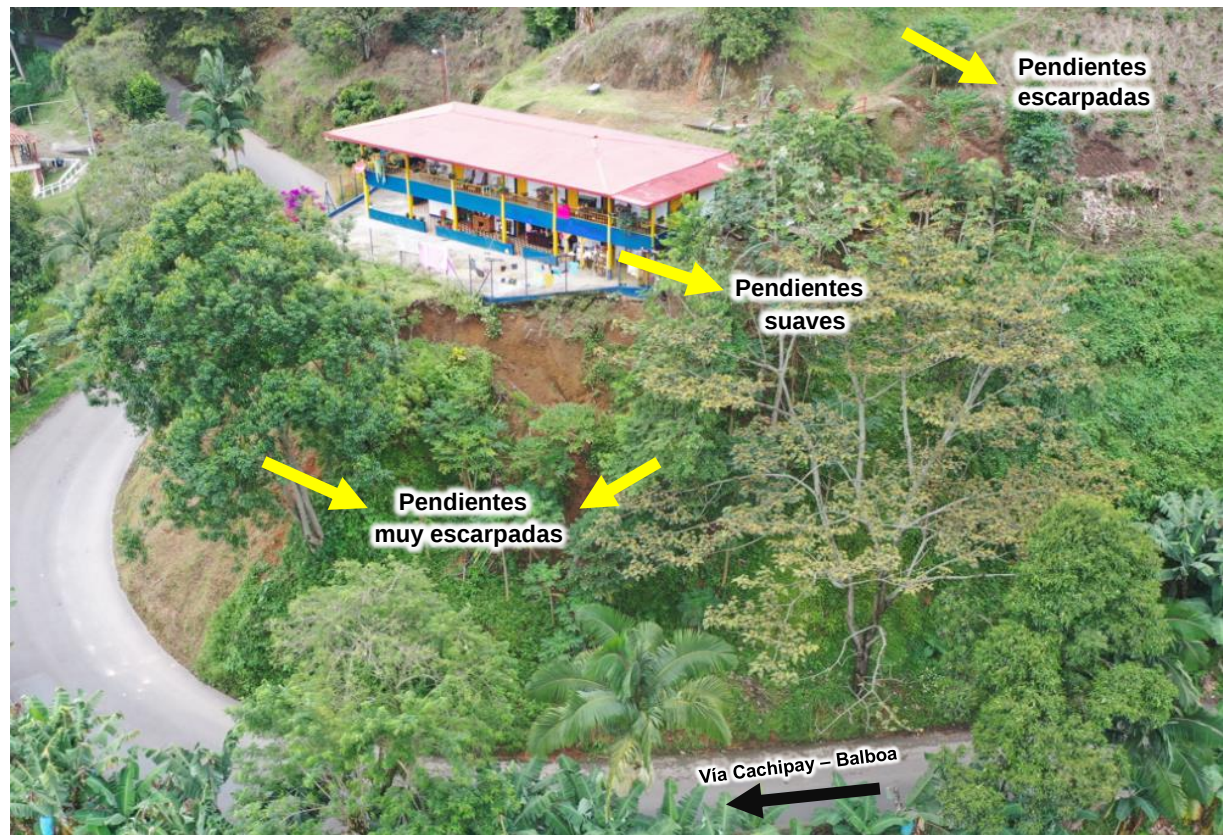
**Figura 7.** Condiciones morfométricas actuales Finca Rey Sol.

La topografía de la zona es escarpada a muy escarpada con diferencia de altura de alrededor de 15 metros entre la vía y el nivel de la vivienda. En general, la vivienda es el único sector que presenta pendientes suaves, la expresión geomorfológica corresponde a la ejecución de corte hacia el costado interno, lo que se puede verificar con el terraceo realizado hacia el costado posterior de la vivienda (Figura 7).

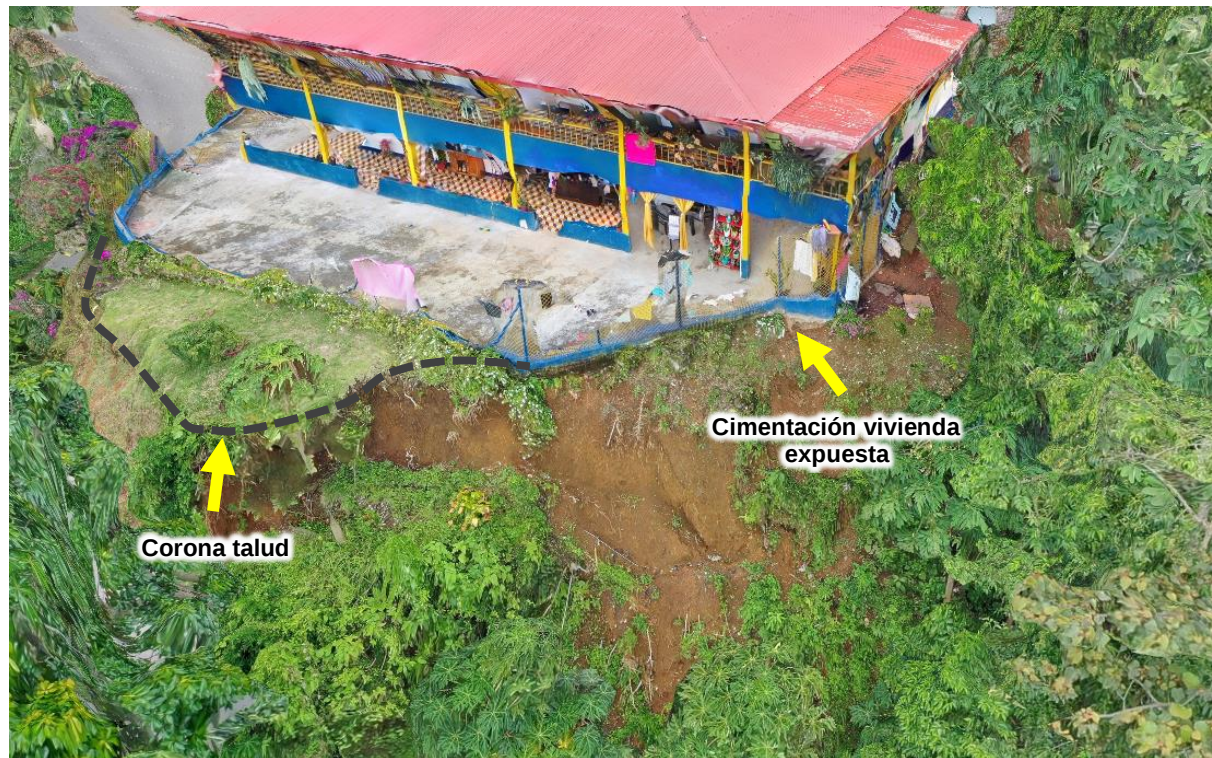
**Figura 8.** Posición de la vivienda con respecto al movimiento en masa.

De acuerdo con información suministrada durante el proceso judicial que se adelanta, la fecha de construcción de la vivienda es de aproximadamente 45 años. En la actualidad se ubica sobre la corona del talud a aproximadamente 4,0 metros y sobre la superficie de ruptura del deslizamiento quedando al descubierto la cimentación de la estructura, tal como se puede evidenciar en la Figura 8.

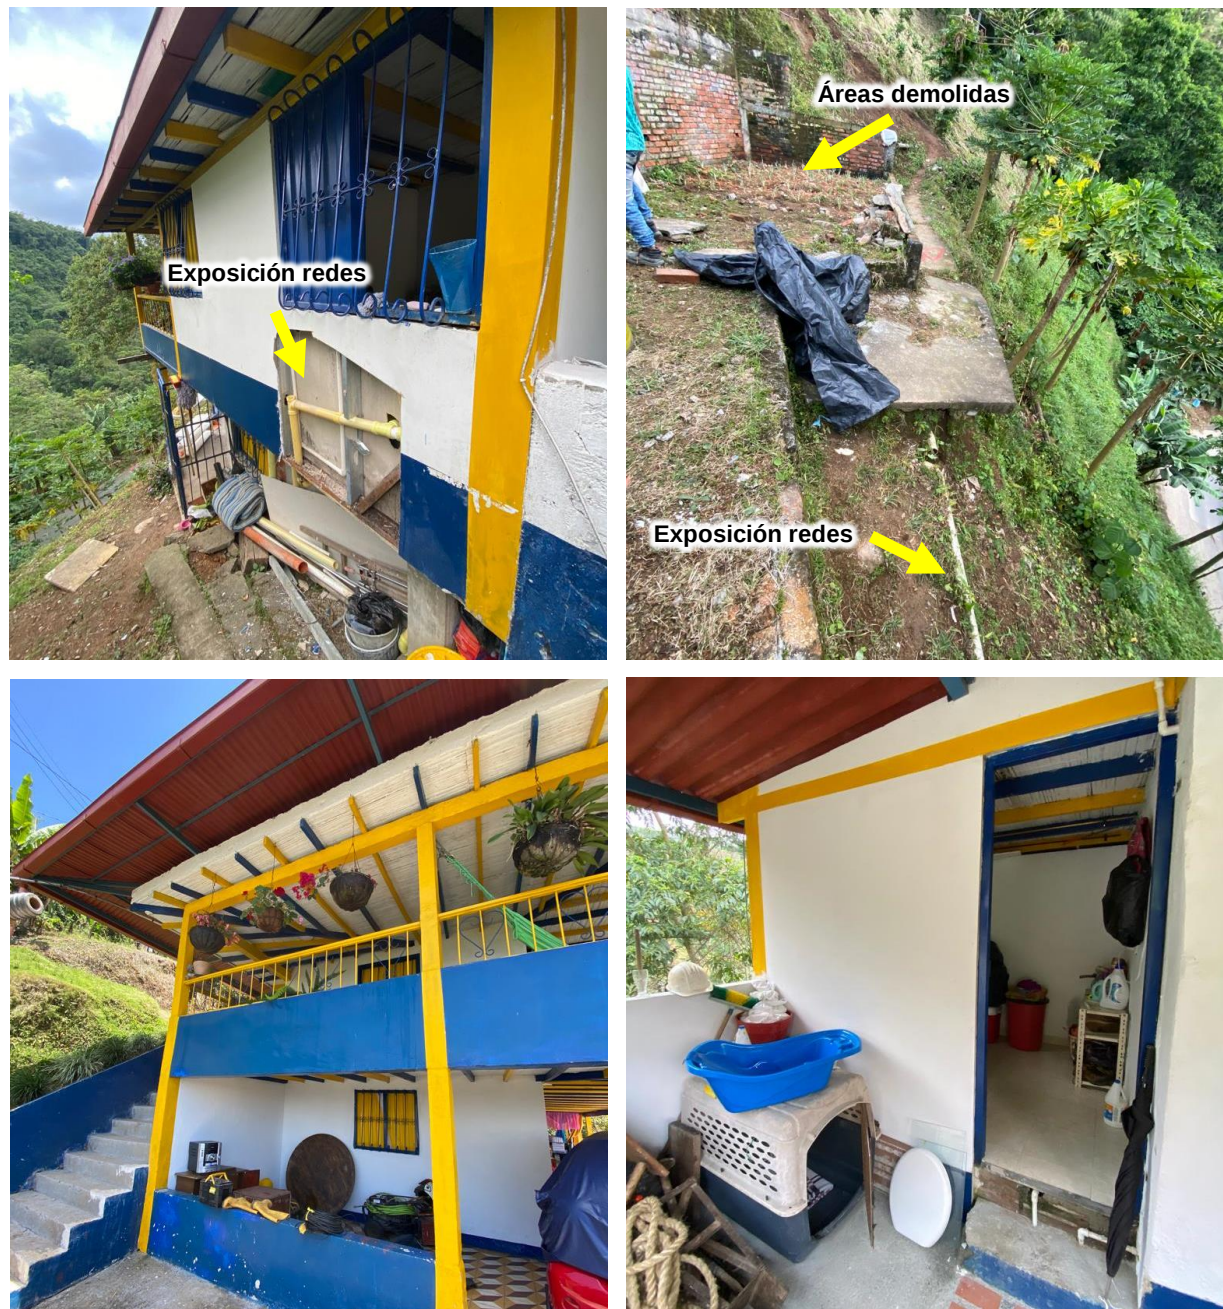
**Figura 10.** Estado actual de la vivienda en la Finca Rey Sol.

Considerando que la vivienda se localiza en cercanías al talud, el propietario del predio ha tomado medidas preventivas de acuerdo a las recomendaciones dadas por los diferentes entes correspondientes, llevando a cabo la demolición y abandono de parte de la estructura de la vivienda que correspondía a la zona de beneficiadero (Figura 10). Solo presenta una grieta en la placa de la infraestructura, y las redes de servicios se encuentran expuestas tanto en el talud afectado como en la fachada de la vivienda.

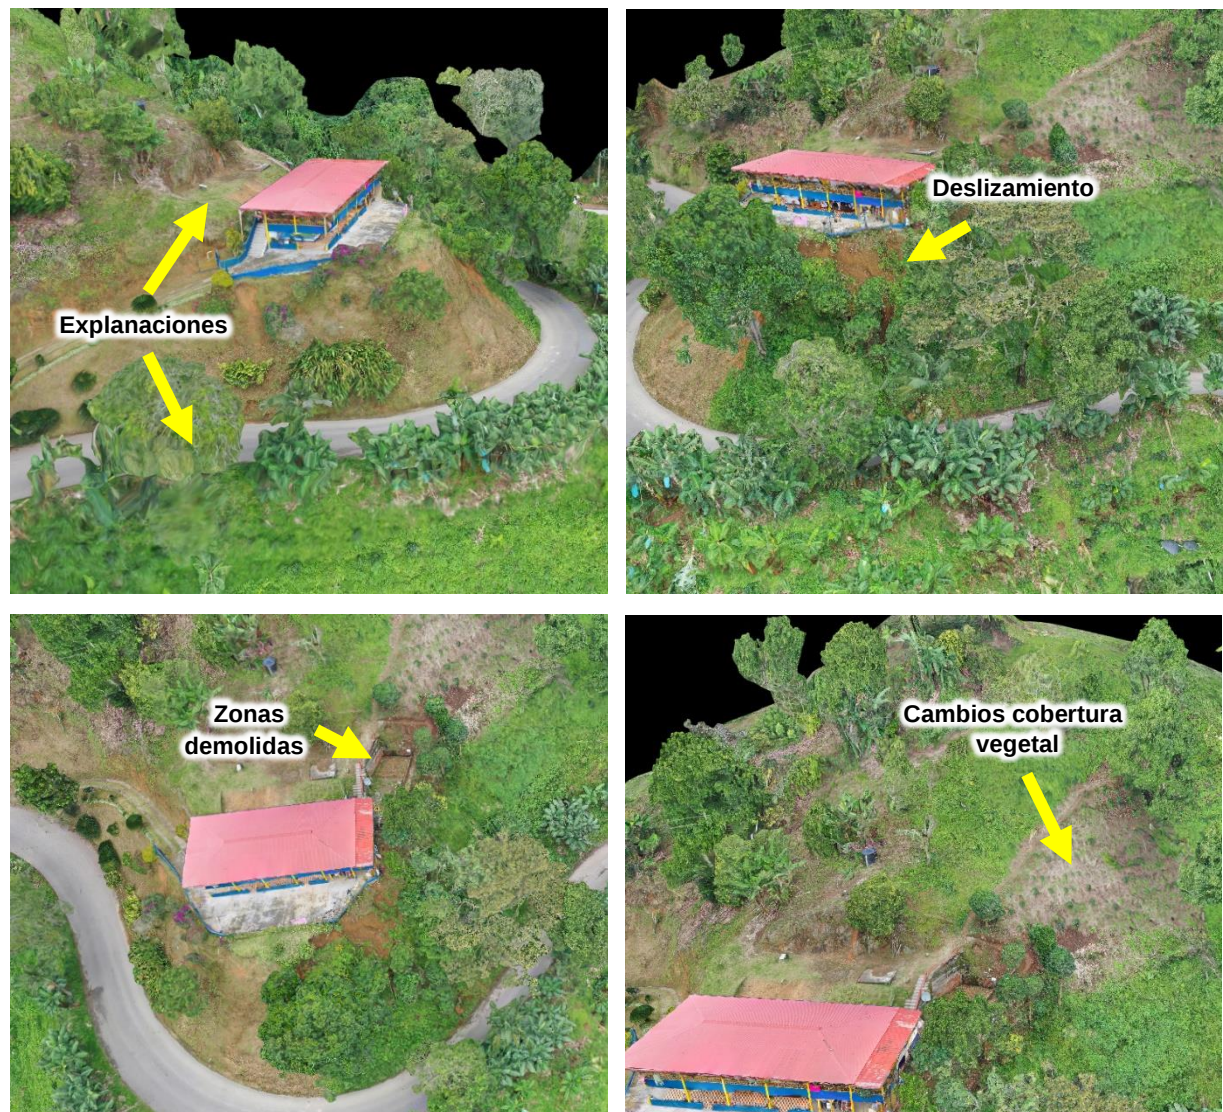
**Figura 11.** Modelo 3D del área de estudio.

A continuación, se presenta el modelo 3D del área de estudio donde se observan las condiciones de estabilidad de la ladera y los cambios se presentan en la cobertura vegetal.
