| CODIGO: | GT-IN-06 | INFORME DE RESULTADOS N° 0037-2026-18 | | | | | |
| VERSIÓN: | 8 | CBR DE SUELOS COMPACTADOS EN EL LABORATORIO Y SOBRE MUESTRA INALTERADA<br>(ANEXO A)<br>INV E – 148 – 13 | | | | | |
| Nombre del proyecto | REALIZAR LOS ESTUDIOS Y DISEÑOS DE LAS VÍAS: LOTE 1: 1. VÍA DESDE EL CASCO URBANO DE LENGUAZAKE AL CASCO URBANO DE VILLAPINZÓN. 2. VÍA DESDE EL CASCO URBANO DE JERUSALEN AL CRUCE DE LA VÍA RUTA 46, 3. VÍA QUE DESDE EL SECTOR TABACAL CONDUCE AL CASCO URBANO DEL MUNICIPIO DE SUPLE. 4. VÍA DESDE EL CASCO URBANO DE CHOCONÁ AL CASCO URBANO DE CUCUMBIA. 5. VÍA QUE CONECTA EL CRUCE CON EL CORREDOR BOGOTÁ – FONTIBÓN – FACATATIVÁ – LOS ALPES, SECTOR LA VIRGEN, HASTA LA VÍA FACATATIVÁ – EL ROSAL. 6. VÍA DESDE EL CASCO URBANO DEL MUNICIPIO DE SUPYA AL CASCO URBANO DEL MUNICIPIO DE PACHO | | | | Teléfono | 310 7820758 | |
| Tipo de muestra | APIQUE | Número de la Muestra | M2 | | Profundidad (m) | 0,30 - 0,70 | |

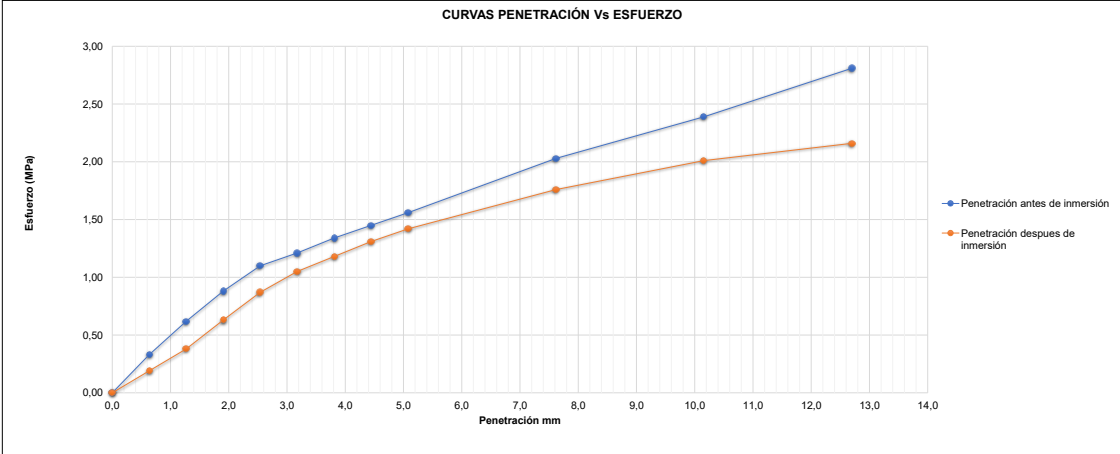
<table><tr><th></th><th>Antes de inmersión</th><th>Después de inmersión</th></tr><tr><td>CBR Corregido 0,1" - 2,54 mm</td><td>15,9</td><td>12,6</td></tr><tr><td>CBR Corregido 0,2" - 5,08 mm</td><td>15,1</td><td>13,8</td></tr><tr><td>Relación de soporte (%)</td><td>15,9</td><td>13,8</td></tr></table>

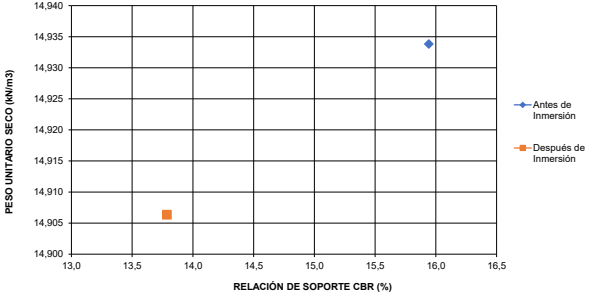
</div><div><p>DENSIDAD SECA Vs RELACIÓN DE SOPORTE CBR</p>
