| CODIGO: | GT-IN-06 | INFORME DE RESULTADOS N° 0037-2026-29 | | | | | |
| VERSIÓN: | 8 | CBR DE SUELOS COMPACTADOS EN EL LABORATORIO Y SOBRE MUESTRA INALTERADA<br>(ANEXO A)<br>INV E – 148 – 13 | | | | | |
| Nombre del proyecto | REALIZAR LOS ESTUDIOS Y DISEÑOS DE LAS VÍAS: LOTE 1: 1. VÍA DESDE EL CASCO URBANO DE LENGUAZQUE AL CASCO URBANO DE VILLAPINZÓN. 2. VÍA DESDE EL CASCO URBANO DE JERUSALEN AL CRUCE DE LA VÍA RUTA 46, 3. VÍA QUE DESDE EL SECTOR TABACAL CONDUCE AL CASCO URBANO DEL MUNICIPIO DE SUPÍA. 4. VÍA DESDE EL CASCO URBANO DE CHOCONTA AL CASCO URBANO DE CUCUNUBÁ. 5. VÍA QUE CONECTA EL CRUCE CON EL CORREDOR BOGOTÁ – FONTIBÓN – FACATATIVÁ – LOS ALPES, SECTOR LA VIRGEN, HASTA LA VÍA FACATATIVÁ – EL ROSAL. 6. VÍA DESDE EL CASCO URBANO DEL MUNICIPIO DE SUPÍA AL CASCO URBANO DEL MUNICIPIO DE PACHO | | | | Teléfono | 310 7820758 | |

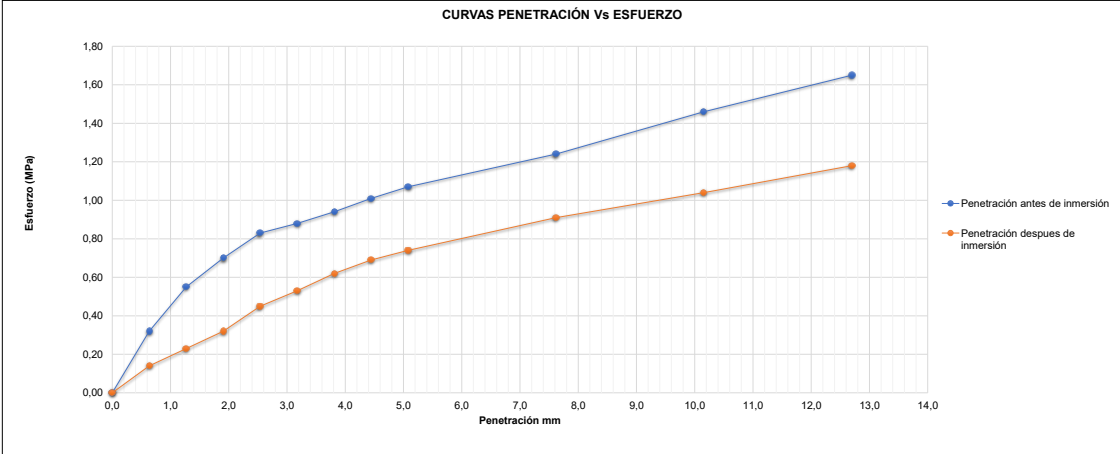
<table><tr><th></th><th>Antes de inmersión</th><th>Después de inmersión</th></tr><tr><td>CBR Corregido 0,1" - 2,54 mm</td><td>12,0</td><td>6,5</td></tr><tr><td>CBR Corregido 0,2" - 5,08 mm</td><td>10,4</td><td>7,2</td></tr><tr><td>Relación de soporte (%)</td><td>12,0</td><td>7,2</td></tr></table>
