| CODIGO: | GT-IN-06 | INFORME DE RESULTADOS N° 0037-2026-51 | | | | | |
| VERSIÓN: | 8 | CBR DE SUELOS COMPACTADOS EN EL LABORATORIO Y SOBRE MUESTRA INALTERADA<br>(ANEXO A)<br>INV E – 148 – 13 | | | | | |
| Nombre del proyecto | REALIZAR LOS ESTUDIOS Y DISEÑOS DE LAS VÍAS: LOTE 1: 1. VÍA DESDE EL CASCO URBANO DE LENGUAZAKE AL CASCO URBANO DE VILLAPINZON. 2. VÍA DESDE EL CASCO URBANO DE JERUSALEN AL CRUCE DE LA VÍA RUTA 46, 3. VÍA QUE DESDE EL SECTOR TABACAL CONDUCE AL CASCO URBANO DEL MUNICIPIO DE SUPÍA. 4. VÍA DESDE EL CASCO URBANO DE CHOCONTA AL CASCO URBANO DE CUCUMBIA. 5. VÍA QUE CONECTA EL CRUCE CON EL CORREDOR BOGOTÁ – FONTIBÓN – FACATATIVÁ – LOS ALPES, SECTOR LA VIRGEN, HASTA LA VÍA FACATATIVÁ – EL ROSAL. 6. VÍA DESDE EL CASCO URBANO DEL MUNICIPIO DE SUPÍA AL CASCO URBANO DEL MUNICIPIO DE PACHO | | | | Teléfono | 310 7820758 | |
| Tipo de muestra | APIQUE | Número de la Muestra | | M2 | Profundidad (m) | 0,60 - 0,80 | |

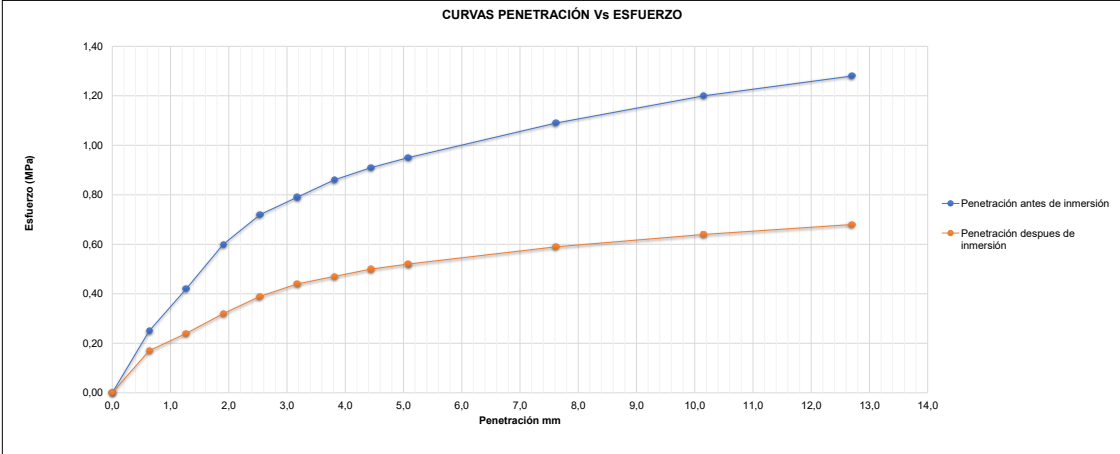
<table><tr><th></th><th>Antes de inmersión</th><th>Después de inmersión</th></tr><tr><td>CBR Corregido 0,1" - 2,54 mm</td><td>10,4</td><td>5,7</td></tr><tr><td>CBR Corregido 0,2" - 5,08 mm</td><td>9,2</td><td>5,0</td></tr><tr><td>Relación de soporte (%)</td><td>10,4</td><td>5,7</td></tr></table>

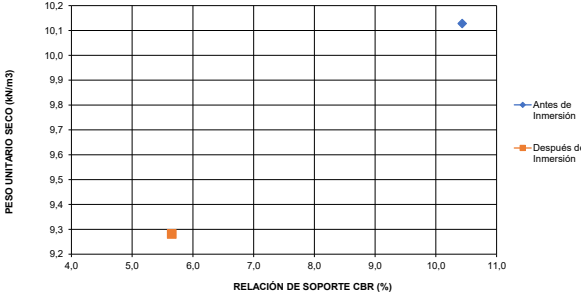
</div><div><p>DENSIDAD SECA Vs RELACIÓN DE SOPORTE CBR</p>
