HOJA DE TRABAJO EN CAMPO - VISITA A PARADEROS

CONSECUTIVO:	02	CENEFA :	143A06
FECHA :	26 Febrero 2026		
DIRECCIÓN :	Av Esperanza - Kr 68B		
COORDENADAS FINAL:	4.653489389	-74.10921389	
TIPO PARADERO:	T1 X	T2	T3 OPCIONAL T1
CON TAPETE		CONFORMACION	—
CASO RES. 313780-23	A1	RECONSTRUCCION	—
PERMISO IDPC		REHABILITACION	—
DIMENSION TOTAL. (L*A)		Long. 14,20m	Anch. 4,80m

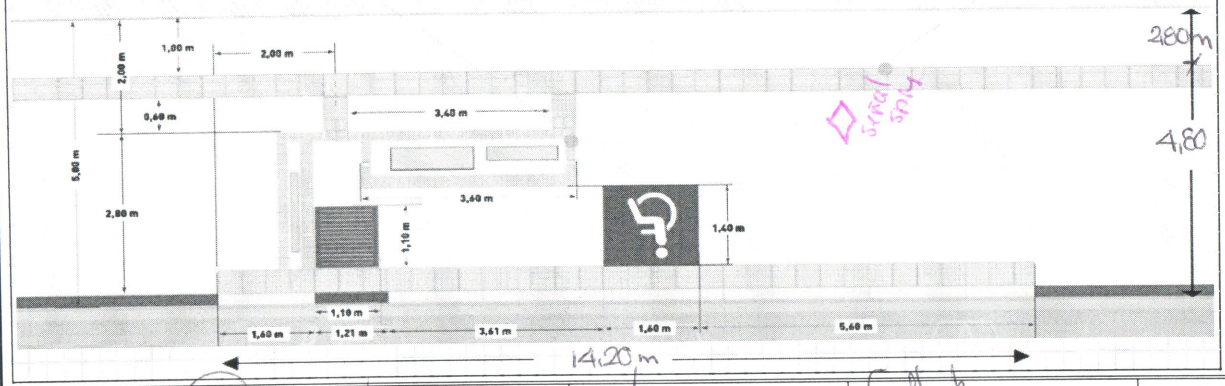
DATOS DE CAMPO					
SE SOLICITA CAMBIO DE SEÑAL	—	TIPO DE SEÑAL (S-IDU / M-15)	M-15	CUENTA MODULO TIPO 1 EXISTENTE (M-10)	SI
TRASLADO DEL PARADERO	—				
ESTADO DE LA ZONA DE ANDEN - UBICACIÓN DEL PARADERO					
TIPO DE MATERIAL DE ANDEN EXISTENTE	Loseta			ESTADO DE LA ZONA DEL PARADERO	Bueno
NIVEL EXISTENTE DEL ANDEN	15cm	NIVEL PROYECTADO DEL TAPETE	15cm	ANDEN INTERVENIDO POR OTRAS ENTIDADES	IDU
CARACTERISTICAS DEL PARADERO					
REPINTAR Y/O CORREGIR FRANJA AMARILLA	SI	DEMARCAR ZONA DE PARADA W	SI	ZONA ACCESIBLE	SI
SE REQUIERE GESTION SOCIAL	—	CUENTA CON CONEXIÓN ELECTRICA	SI	SE PUEDE ADECUAR TAPETE CTO 186-2020	SI

El CTO 2407-24IDU realizó el espacio publico, si bien NO CUMPLE con la resolución 313780-23. Sin embargo, se modernizará el mobiliario por el alto número de validaciones de la parada.

- A futuro se retira EL AES+0070
- SDM: solicitar traslado de señal prohibido Parquear fuera del area de parada.
