| CODIGO: | GT-IN-06 | INFORME DE RESULTADOS N° 0037-2026-62 | | | | | |
| VERSIÓN: | 8 | CBR DE SUELOS COMPACTADOS EN EL LABORATORIO Y SOBRE MUESTRA INALTERADA<br>(ANEXO A)<br>INV E – 148 – 13 | | | | | |
| Nombre del proyecto | REALIZAR LOS ESTUDIOS Y DISEÑOS DE LAS VÍAS: LOTE 1: 1. VÍA DESDE EL CASCO URBANO DE LENGUAZAKE AL CASCO URBANO DE VILLAPINZÓN. 2. VÍA DESDE EL CASCO URBANO DE JERUSALEN AL CRUCE DE LA VÍA RUTA 46, 3. VÍA QUE DESDE EL SECTOR TABACAL CONDUCE AL CASCO URBANO DEL MUNICIPIO DE SUPLE. 4. VÍA DESDE EL CASCO URBANO DE CHOCONÁ AL CASCO URBANO DE CUCUMBIA. 5. VÍA QUE CONECTA EL CRUCE CON EL CORREDOR BOGOTÁ – FONTIBÓN – FACATATIVÁ – LOS ALPES, SECTOR LA VIRGEN, HASTA LA VÍA FACATATIVÁ – EL ROSAL. 6. VÍA DESDE EL CASCO URBANO DEL MUNICIPIO DE SUPYA AL CASCO URBANO DEL MUNICIPIO DE PACHO | | | | Teléfono | 310 7820758 | |
| Tipo de muestra | APIQUE | Número de la Muestra | | M3 | Profundidad (m) | 0,40 - 0,60 | |

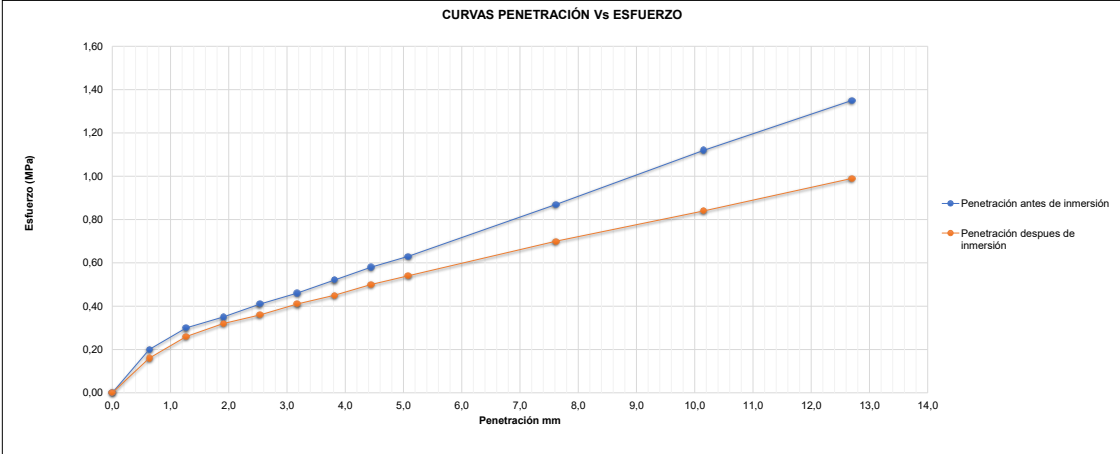
<table><tr><th></th><th>Antes de inmersión</th><th>Después de inmersión</th></tr><tr><td>CBR Corregido 0,1" - 2,54 mm</td><td>5,9</td><td>5,2</td></tr><tr><td>CBR Corregido 0,2" - 5,08 mm</td><td>6,1</td><td>5,2</td></tr><tr><td>Relación de soporte (%)</td><td>6,1</td><td>5,2</td></tr></table>

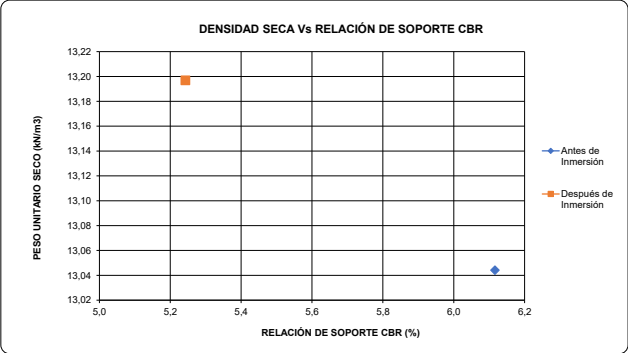
</div><div><p>DENSIDAD SECA Vs RELACIÓN DE SOPORTE CBR</p>
