| CODIGO: | GT-IN-06 | INFORME DE RESULTADOS N° 0036-2026-73 | | | | | |
| VERSIÓN: | 8 | CBR DE SUELOS COMPACTADOS EN EL LABORATORIO Y SOBRE MUESTRA INALTERADA<br>(ANEXO A)<br>INV E – 148 – 13 | | | | | |
| Nombre del proyecto | REALIZAR LOS ESTUDIOS Y DISEÑOS DE LAS VÍAS: LOTE 1: 1. VÍA DESDE EL CASCO URBANO DE LENGUAZAKE AL CASCO URBANO DE VILLAPINZÓN. 2. VÍA DESDE EL CASCO URBANO DE JERUSALEN AL CRUCE DE LA VÍA RUTA 46, 3. VÍA QUE DESDE EL SECTOR TABACAL CONDUCE AL CASCO URBANO DEL MUNICIPIO DE SUPÍA. 4. VÍA DESDE EL CASCO URBANO DE CHOCONÁ AL CASCO URBANO DE CUCUMBIA. 5. VÍA QUE CONECTA EL CRUCE CON EL CORREDOR BOGOTÁ – FONTIBÓN – FACATATIVÁ – LOS ALPES, SECTOR LA VIRGEN, HASTA LA VÍA FACATATIVÁ – EL ROSAL. 6. VÍA DESDE EL CASCO URBANO DEL MUNICIPIO DE SUPÍA AL CASCO URBANO DEL MUNICIPIO DE PACHO | | | | Teléfono | 310 7820758 | |
| Tipo de muestra | APIQUE | Número de la Muestra | | M2 | Profundidad (m) | 0,60 - 0,80 | |

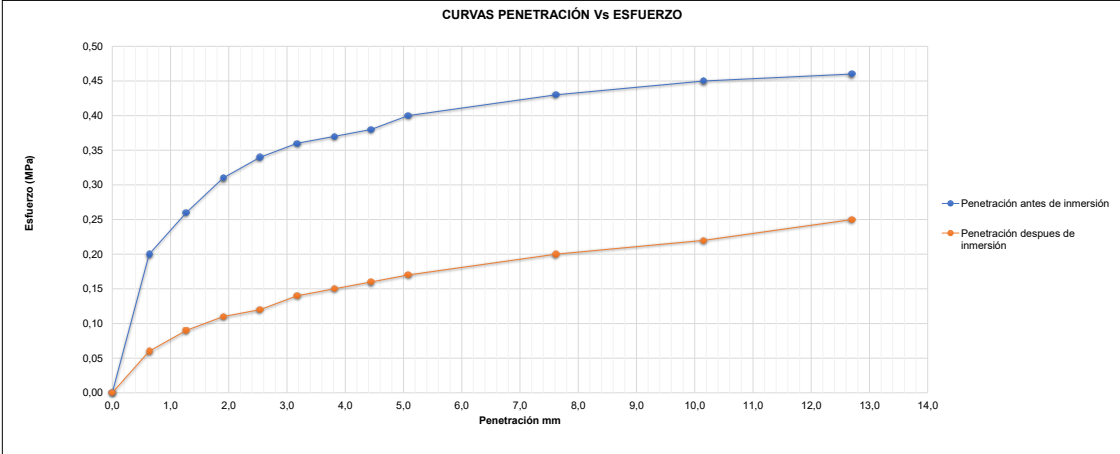
<table><tr><th></th><th>Antes de inmersión</th><th>Después de inmersión</th></tr><tr><td>CBR Corregido 0,1" - 2,54 mm</td><td>4,9</td><td>1,7</td></tr><tr><td>CBR Corregido 0,2" - 5,08 mm</td><td>3,9</td><td>1,7</td></tr><tr><td>Relación de soporte (%)</td><td>4,9</td><td>1,7</td></tr></table>

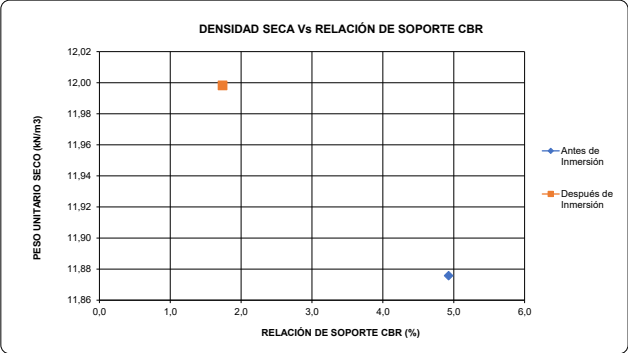
</div><div><p>DENSIDAD SECA Vs RELACIÓN DE SOPORTE CBR</p>
