| CODIGO: | GT-IN-06 | INFORME DE RESULTADOS N° 0037-2026-84 | | | | | |
| VERSIÓN: | 8 | CBR DE SUELOS COMPACTADOS EN EL LABORATORIO Y SOBRE MUESTRA INALTERADA<br>(ANEXO A)<br>INV E – 148 – 13 | | | | | |
| Nombre del proyecto | REALIZAR LOS ESTUDIOS Y DISEÑOS DE LAS VÍAS: LOTE 1: 1. VÍA DESDE EL CASCO URBANO DE LENGUAZAKE AL CASCO URBANO DE VILLAPINZÓN. 2. VÍA DESDE EL CASCO URBANO DE JERUSALEN AL CRUCE DE LA VÍA RUTA 46, 3. VÍA QUE DESDE EL SECTOR TABACAL CONDUCE AL CASCO URBANO DEL MUNICIPIO DE SUPÍA. 4. VÍA DESDE EL CASCO URBANO DE CHOCONÁ AL CASCO URBANO DE CUCUMBIA. 5. VÍA QUE CONECTA EL CRUCE CON EL CORREDOR BOGOTÁ – FONTIBÓN – FACATATIVÁ – LOS ALPES, SECTOR LA VIRGEN, HASTA LA VÍA FACATATIVÁ – EL ROSAL. 6. VÍA DESDE EL CASCO URBANO DEL MUNICIPIO DE SUPÍA AL CASCO URBANO DEL MUNICIPIO DE PACHO | | | | Teléfono | 310 7820758 | |
| Tipo de muestra | APIQUE | Número de la Muestra | | M2 | Profundidad (m) | 0,60 - 0,80 | |

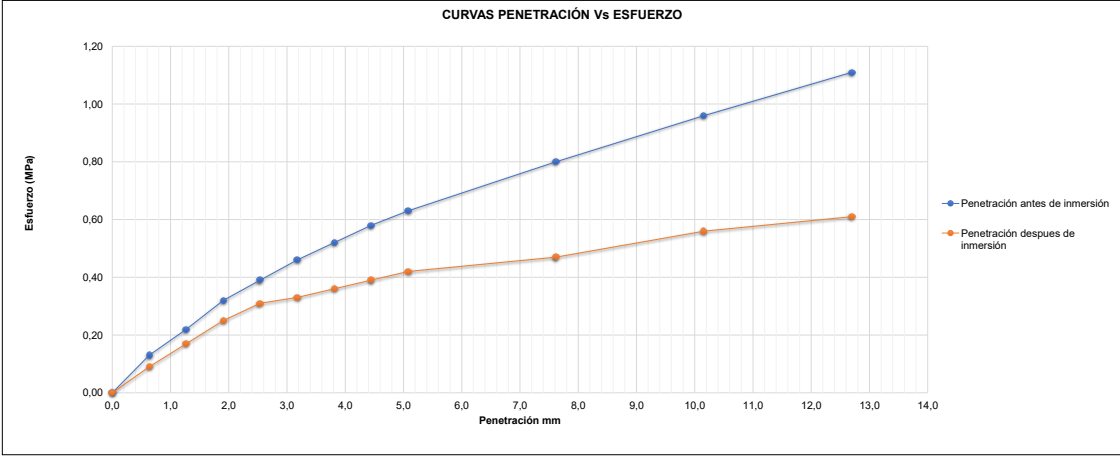
<table><tr><th></th><th>Antes de inmersión</th><th>Después de inmersión</th></tr><tr><td>CBR Corregido 0,1" - 2,54 mm</td><td>5,7</td><td>4,5</td></tr><tr><td>CBR Corregido 0,2" - 5,08 mm</td><td>6,1</td><td>4,1</td></tr><tr><td>Relación de soporte (%)</td><td>6,1</td><td>4,5</td></tr></table>
