| CODIGO: | GT-IN-06 | INFORME DE RESULTADOS N° 0038-2026-62 | | | | | |
| VERSIÓN: | 8 | CBR DE SUELOS COMPACTADOS EN EL LABORATORIO Y SOBRE MUESTRA INALTERADA<br>(ANEXO A)<br>INV E – 148 – 13 | | | | | |
| Nombre del proyecto | REALIZAR LOS ESTUDIOS Y DISEÑOS DE LAS VÍAS: LOTE 1: 1. VÍA DESDE EL CASCO URBANO DE LENGUAZQUE AL CASCO URBANO DE VILLAPINZÓN. 2. VÍA DESDE EL CASCO URBANO DE JERUSALEN AL CRUCE DE LA VÍA RUTA 46, 3. VÍA QUE DESDE EL SECTOR TABACAL CONDUCE AL CASCO URBANO DEL MUNICIPIO DE SUPLE. 4. VÍA DESDE EL CASCO URBANO DE CHOCONTA AL CASCO URBANO DE CUCUMBIA. 5. VÍA QUE CONECTA EL CRUCE CON EL CORREDOR BOGOTÁ – FONTIBÓN – FACATATIVÁ – LOS ALPES, SECTOR LA VIRGEN, HASTA LA VÍA FACATATIVÁ – EL ROSAL. 6. VÍA DESDE EL CASCO URBANO DEL MUNICIPIO DE SUPYA AL CASCO URBANO DEL MUNICIPIO DE PACHO | | | | Teléfono | 310 7820758 | |
| Tipo de muestra | APIQUE | Número de la Muestra | | M3 | Profundidad (m) | 0,60 - 0,80 | |

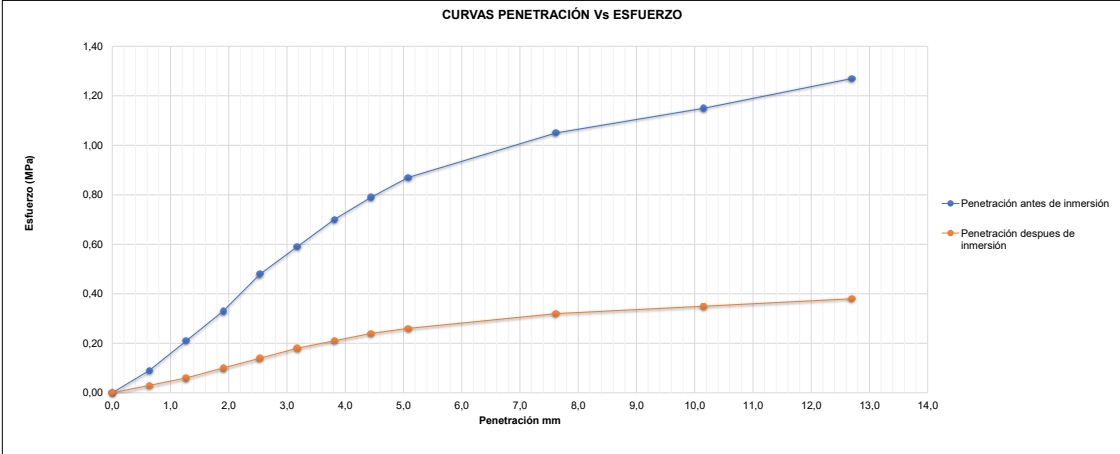
<table><tr><th></th><th>Antes de inmersión</th><th>Después de inmersión</th></tr><tr><td>CBR Corregido 0,1" - 2,54 mm</td><td>7,0</td><td>2,0</td></tr><tr><td>CBR Corregido 0,2" - 5,08 mm</td><td>8,4</td><td>2,5</td></tr><tr><td>Relación de soporte (%)</td><td>8,4</td><td>2,5</td></tr></table>

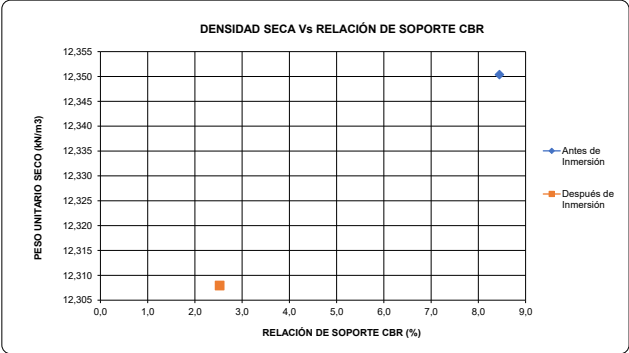
</div><div><p>DENSIDAD SECA Vs RELACIÓN DE SOPORTE CBR</p>
