**PROYECTO DE PASAMANOS PARA LAS ESCALERAS DE LOS BLOQUES C  
y D DE LA SEDE CENTRAL DE LA ESCUELA TECNOLÓGICA INSTITUTO  
TECNICO CENTRAL ETITC.  
MEMORIA TÉCNICA**

**ESCUELA TECNOLÓGICA INSTITUTO TÉCNICO CENTRAL**

Área de Infraestructura y Planta Física

14 julio 2025

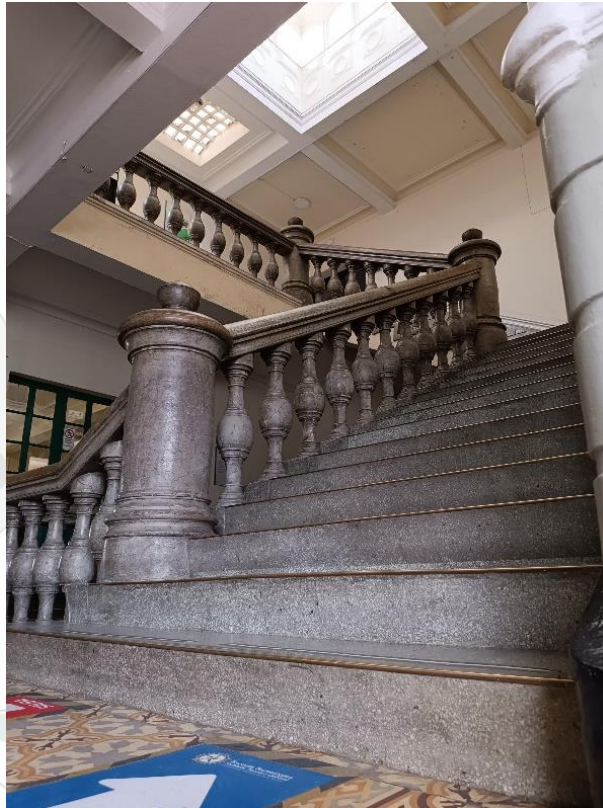
**Figura 18.** Escalera principal bloque C a intervenir

La intervención específica tiene lugar en las escaleras principales del bloque C (**Figura 18**) estas escaleras comprenden desde la primera hasta la cuarta planta del bloque, conformadas en cada uno de sus niveles por dos tramos con un descanso intermedio, a su vez esta cuanta con un gran vacío en el centro que se remata en la cuarta planta con un traga luz, las escaleras son de tipo francés compuestas por balaustrada en el costado izquierdo hacia el vacío con tres pilares en concreto cada uno de estos elementos en concreto cuenta con un acabado final en cemento esmaltado que le otorga una textura lisa y brillante con betas que simulan piedra natural, con respecto al costado opuesto al vacío se conforma por un muro con zócalo en símil mampostería de gran formato construido en mortero de cemento y arena con acabado en cemento esmaltado que tiene betas simulando piedra natural y que a través del tiempo este ha sido podido en múltiples ocasiones como lo muestra el estudio de calas estratigráficas (**Figura 19**), como remate del zócalo se tiene una moldura en concreto que ha recibido múltiples capas de pintura a través del tiempo. Las huellas y contrahuellas de la escalera tienen un acabado en granito pulido con remate de cada escalón en pirlan de aleación en bronce donde se ha sufrido de la perdida de algunos de estos elementos producto del uso propio de las escaleras, otros presentan un alto deterioro por fricción y desgaste mas no la perdida de los mismos. Las condiciones de las escaleras se repiten desde la primera hasta la cuarta planta siendo estas simétricas en dimensiones con los mismos acabados.

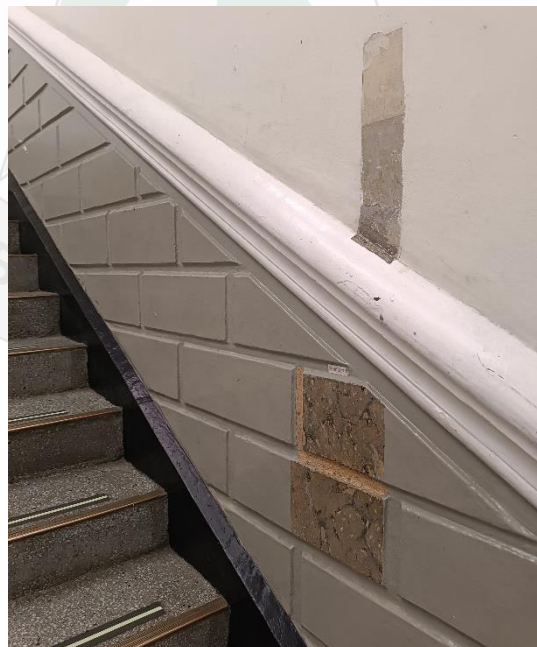
**Figura 19.** Intervención de zócalo y muro para estudio de Calas estratigráficas.

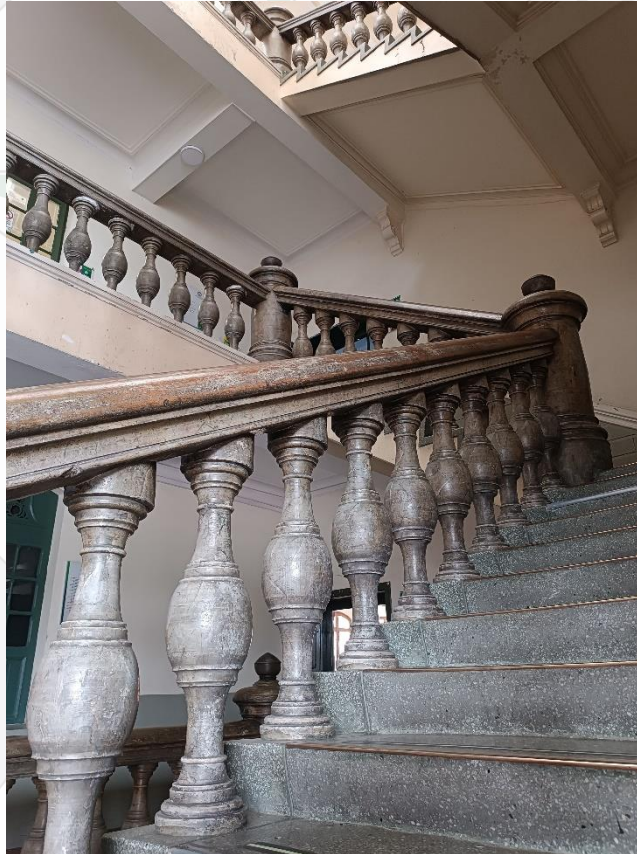
**Figura 19.** Escalera principal bloque C a intervenir Segunda Planta

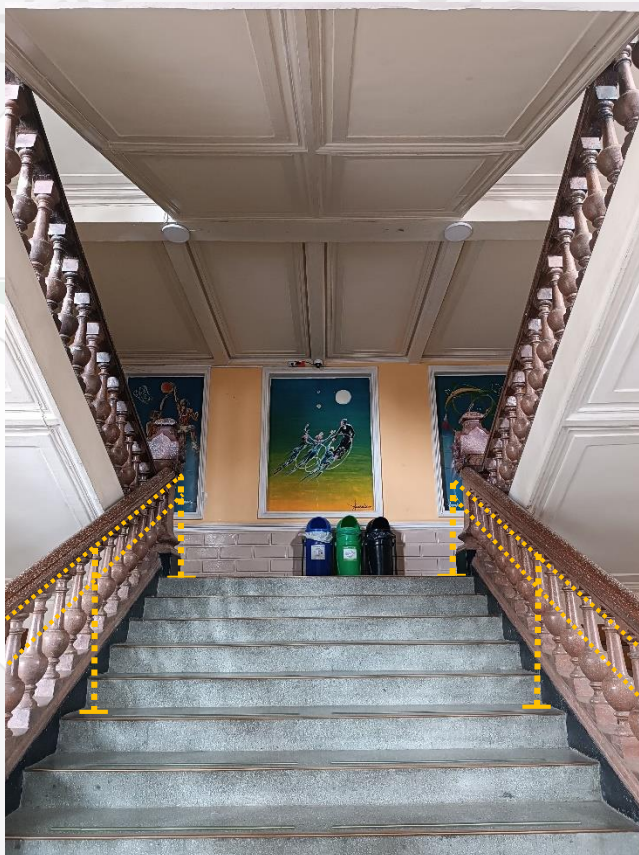
**Figura 23.** Esquema de intervención escalera principales bloque D Segunda Planta

de este se realizara por medio de pernos metalicos de anclaje 5/8" x 3", la estructura metalica de soporte cuenta con platinas de base de 12 x 12 cm en cada uno de los parales con cuatro perforaciones en sus extremos para el anclaje de la misma con los pernos, este proceso es reversible en cualquier momento que sea requerido ya que es una estructura independiente a la balaustrada existente y no entra en contacto con ningun elemento de la misma o de las escaleras mas alla de los pernos de anclaje, esta actividad se realizara en la parte central de las escaleras a los costados izquierdo y derecho de la escalera (**Figura 23**).

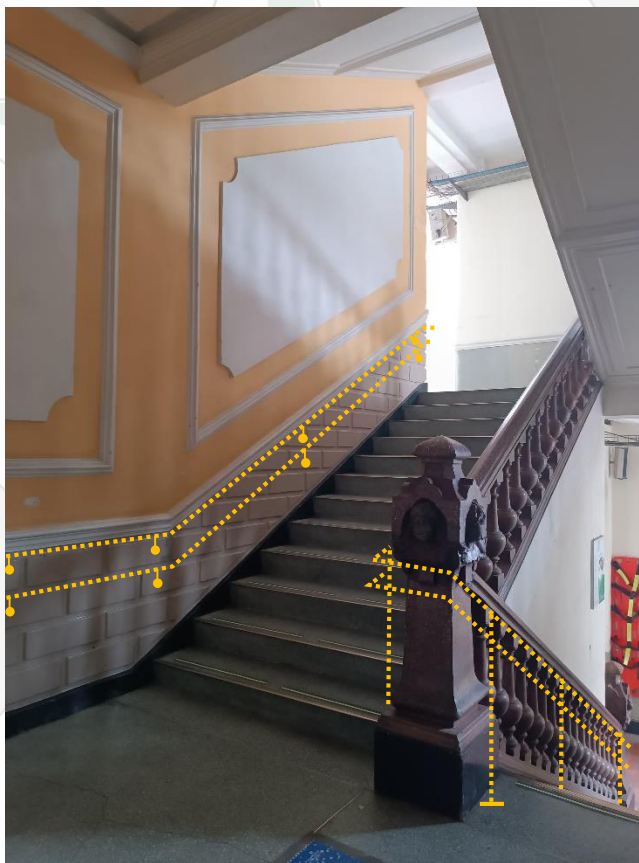
**Figura 24.** Esquema de intervención escalera principales bloque D Primera Planta (costados exteriores)

- ✓ *Suministro e instalación de pasamanos 2" de diámetro a doble altura (0,75 y 0,95 cm del suelo) en acero inoxidable 304, sin parales con anclaje a muro cada 2 metros, incluye soportes a muro en acero inoxidable con pernos metálicos de 5/8" x 2-1/2", diseño y especificaciones complementarias anexadas en planos de diseño.*

Esta actividad se fundamenta en la instalcion y anclaje de pasamanos sobre el muro costado derecho e izquierdo exterior de las escaleras principales del bloque D (**Figura 24-25**), al ser los pasamanos independientes cada uno cuanta con sus soportes los cales consisten en platinas de acero inoxidable redondas donde se usaran pernos metalicos de 5/8" x 2-1/2" dos por soporte y posterior a ellos estos cuentan con un embellecedor de roscar en acero que cubre tanto la plataina como los dos anclajes. Los soportes de anclaje de cada uno de los pasamanos se ubican cada dos metros y la instalacion de los mismos no revierte afectaciones sobre los espacios mas alla de sus puntos de anclaje que pueden ser resanados sin complicaciones al ser estos de dimensiones reducidas, motivo por el cual si en proximos años se decide retirar estas estructuras no se producirán afectaciones ni modificaciones de la edificación.

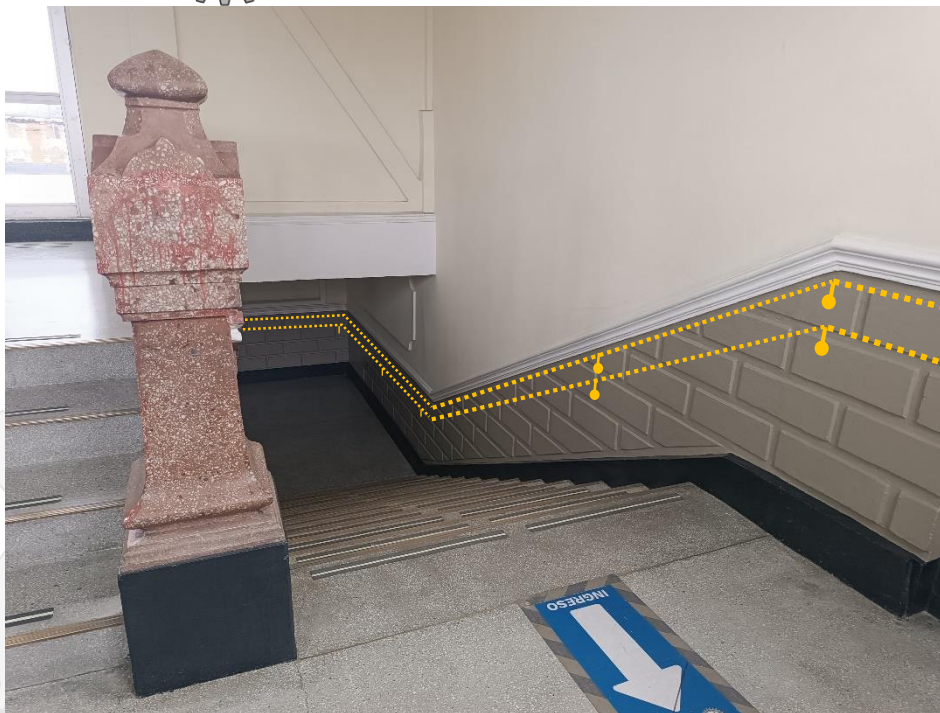
**Figura 25.** Esquema de intervención escalera principales bloque D Tercera Planta (costados exteriores)
