REF: CONTRATO 4264 DE 2023 CUYO OBJETO ES “REALIZAR LA CONTRATACIÓN DE LAS CONSULTORÍAS PARA LA EJECUCIÓN DE LOS ESTUDIOS TÉCNICOS Y PROYECTOS PARA LA CONSTRUCCIÓN DE MONUMENTO EN MAPIRIPÁN, META”

ASUNTO: RESPUESTA INFORME DE REVISIÓN COMPONENTES ARQUITECTURA, PAISAJISMO, SEGURIDAD HUMANA Y SEÑALÉTICA.

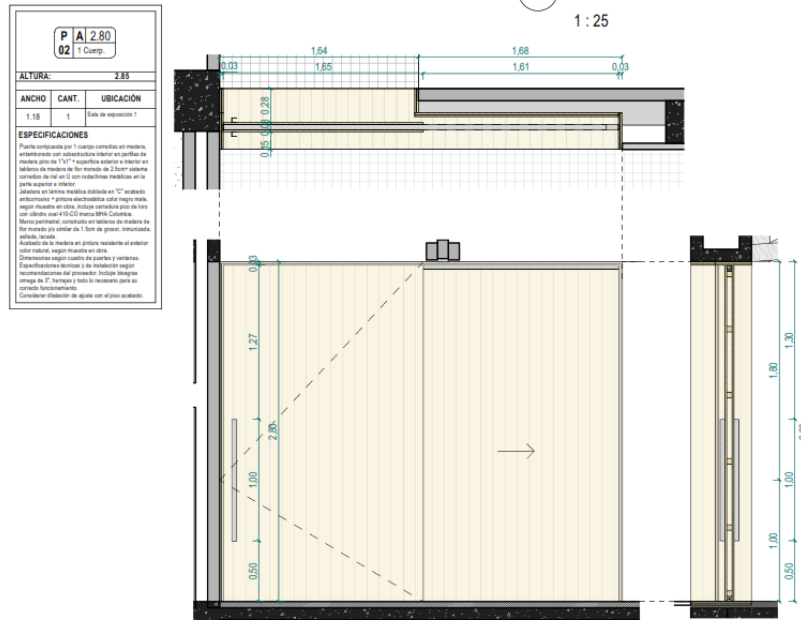
1 PLANTA P02  
1:25

RTA/ Como se muestra a continuación, el muro en Drywall se ajustó para no ocultar el riel, y que este pueda ser inspeccionable, ya que, por el funcionamiento de este espacio, no es posible que la puerta cambie de corrediza a batiente. Y en el caso de la P03, se ajustó de corrediza a batiente. Ver plano ARQ-402 y ARQ-405.

**P02**

2 ALZADO P02  
1:25

3 SECCION P02  
1:25

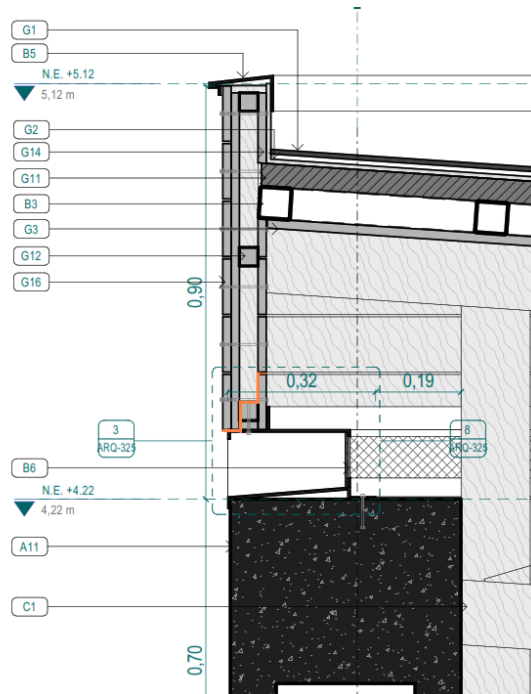
RTA/ Se subsana la información requerida, se actualizan los planos con los detalles de anclajes de las tablillas a la subestructura, además se adiciona un perfil metálico perimetral; alfajía, en el remate inferior de las tablillas para tener un mejor control del agua, como se muestra en la sección de referencia del plano ARQ-325.

**Observación:** Subsana. La información se presenta en ARQ-323, ARQ-324 y ARQ-325. En planos ARQ-323 y ARQ-324, se muestran parapeto, pero no muestra fijación del tablero a esa estructura se debe complementar. En plano ARQ-325, se requiere complementar detalle G9, toda vez que, tal como se muestra en las siguientes imágenes, no hay claridad del anclaje del elemento a la malla, y el manejo de posibles filtraciones:

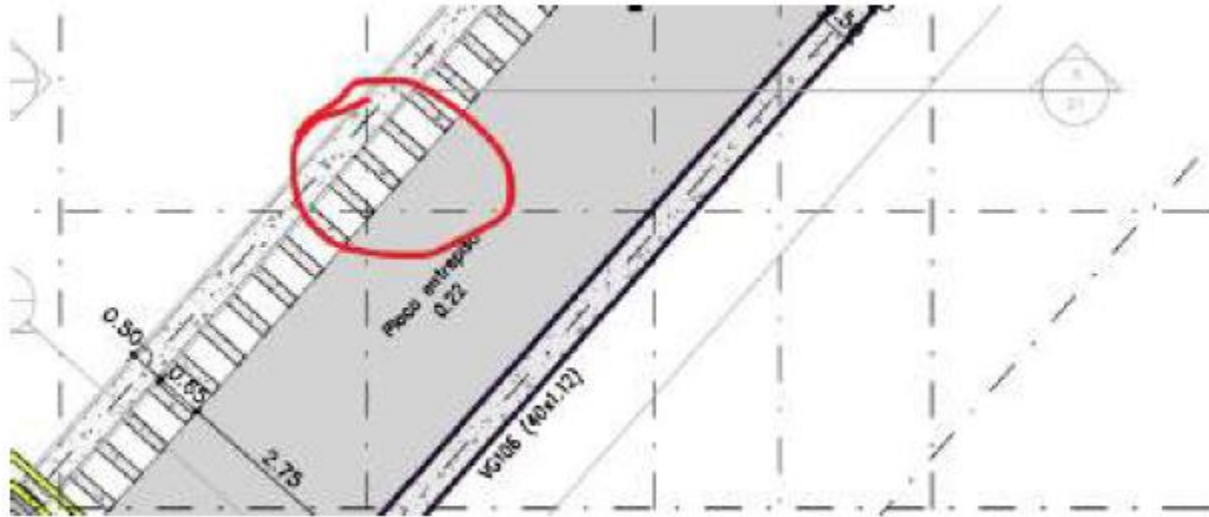
- ¿La placa tiene una luz de 270m, se podría resolver con una placa de un menor espesor y así aligerar el peso?
- ¿Como funciona la placa en la zona donde tenemos abertura para lucernarios, la placa deja de ser maciza y funciona como un elemento lineal?

RTA: Realmente y como se puede ver en la imagen de la observación, se trata de un solo elemento que debe cubrir una luz simplemente apoyada de 3.4m, para la dimensión de esta se considera el sistema como una losa maciza, por lo tanto, se evalúa  $l/20=0.17m$  y para la consideración de un sistema de viguetas  $l/16=0.22$ , por lo tanto, se utilizan los 22cm de losa.

Se analiza la losa completa bajo la condición de una losa maciza con vacíos y bajo la condición de una losa configurada por viguetas y con una sobrecarga producida por la adherencia de cada vigueta en la zona en la que la losa es maciza. De estos dos análisis se utiliza el refuerzo que se requiera por la condición más crítica y se distribuye dentro de la losa con la separación que se mantiene en la zona de los vacíos y simplemente se adicionan los estribos requeridos.

Aclarar porque en la memoria de cálculo se presenta diseño de la losa aérea de 22cm de espesor, pero en los planos no se logra identificar este elemento.

Revisión Mincultura: en la memoria y planos se encuentran acorde con la placa de 22cm propuesta, cabe la pena observa.
