| | <p align="center"><b>INFORME DE DIAGNÓSTICO</b></p> <hr/> <p align="center"><b>“OPTIMIZACION Y MODERNIZACION DEL ALUMBRADO PUBLICO PARA EL MUNICIPIO DE SARAVERA, DEPARTAMENTO DE ARAUCA”</b></p> | |

| Proyecto: | “OPTIMIZACION Y MODERNIZACION DEL ALUMBRADO PUBLICO PARA EL MUNICIPIO DE SARAVERA, DEPARTAMENTO DE ARAUCA” |
| Contiene: | INFORME DE DIAGNÓSTICO PARA EL PROYECTO “OPTIMIZACION Y MODERNIZACION DEL ALUMBRADO PUBLICO PARA EL MUNICIPIO DE SARAVERA, DEPARTAMENTO DE ARAUCA”<br>.” |
| Elaboró: | Cristian Ricardo Somosa Pabón<br>Profesional de Apoyo SPIM |

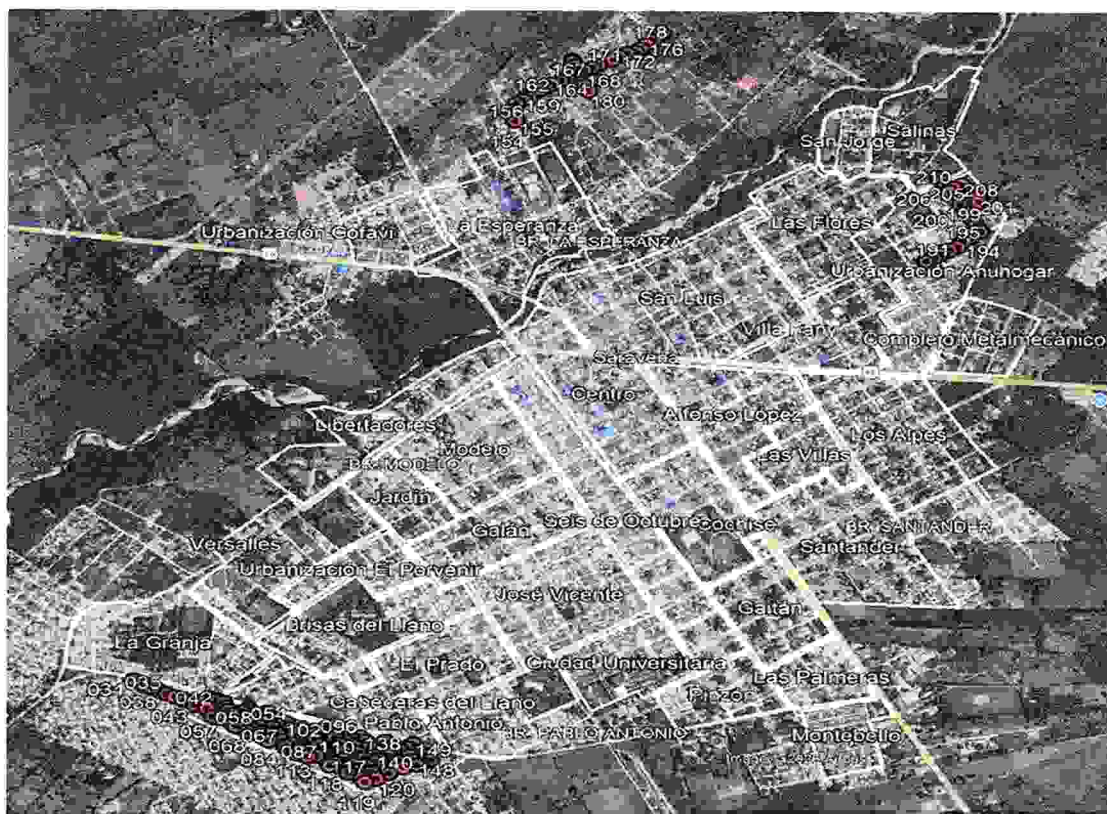
*Ilustración 1. Localización*

La distribución de los puntos de alumbrado público objeto de intervención es la siguiente:
