**INFORME DE GESTION**

Mediante el presente documento, damos a conocer las gestiones y el avance del contrato que hemos realizado durante el mes de agosto del año 2022

### Asunto: Reporte de visita de revisión

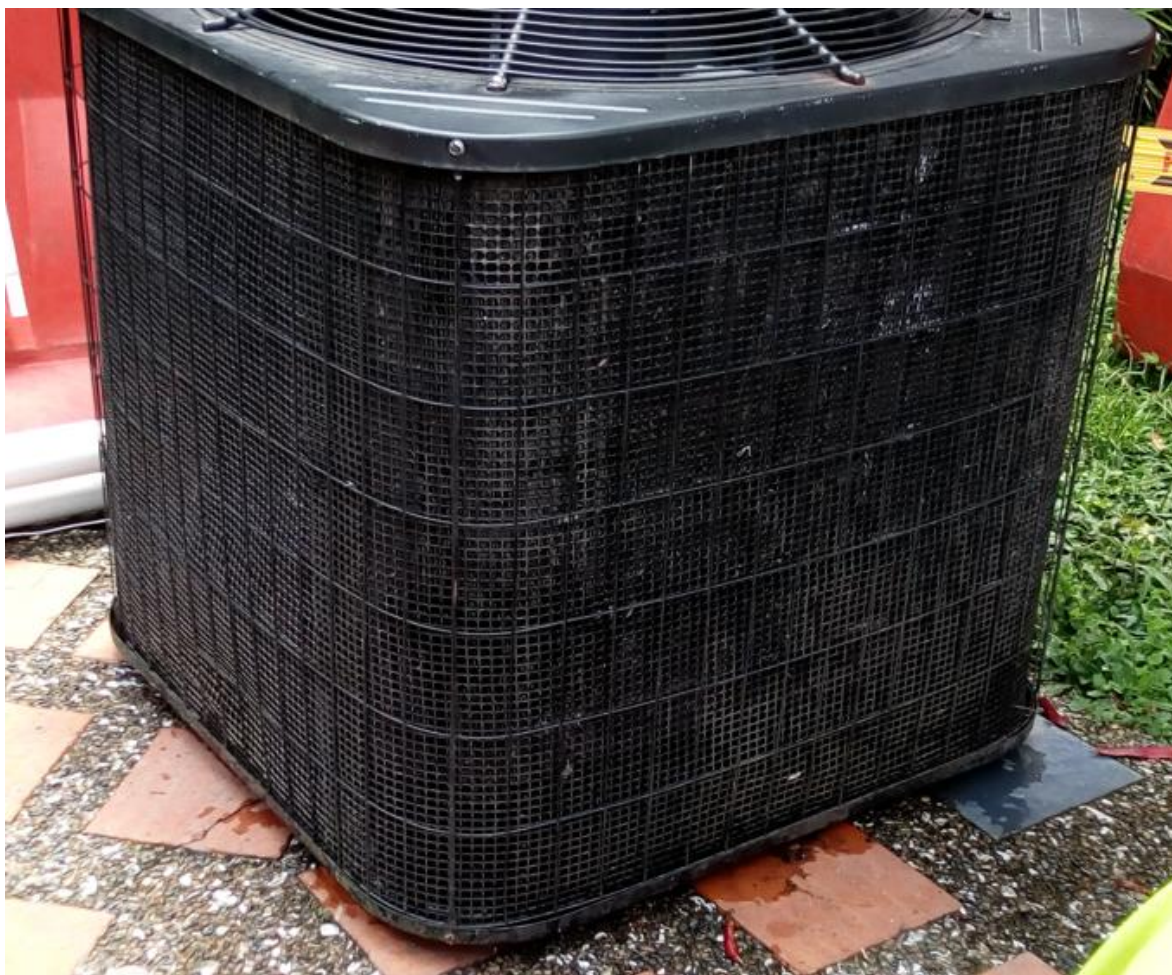
## Registro fotográfico

En la visita se realizan los ajustes que habían quedado pendientes y se entregan los equipos operando correctamente

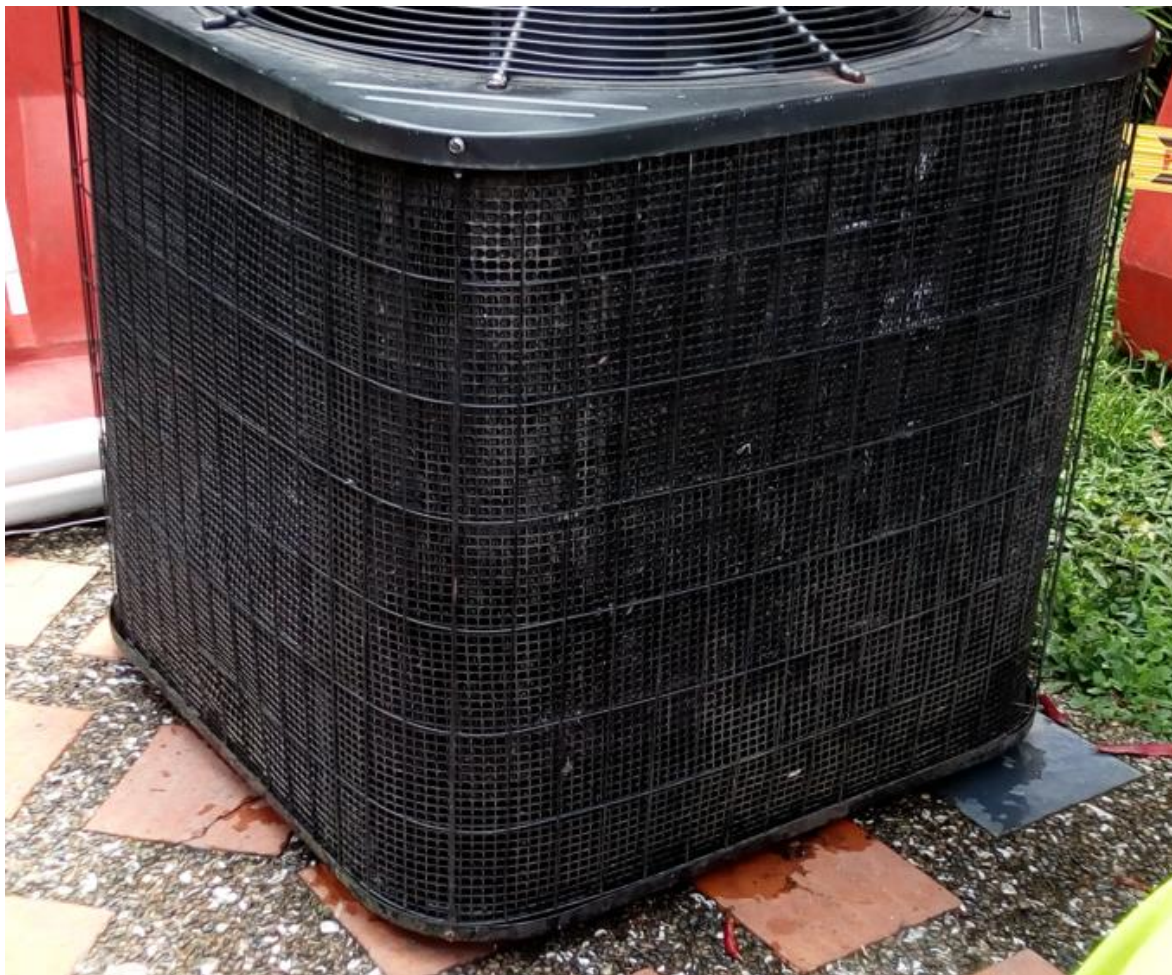
## Registro fotográfico

En la visita se realiza seguimiento al sistema. Se encuentra que llevaba un día en mantenimiento, por lo que las máquinas estaban apagadas. Se programa nuevamente seguimiento para revisar la temperatura de la piscina.

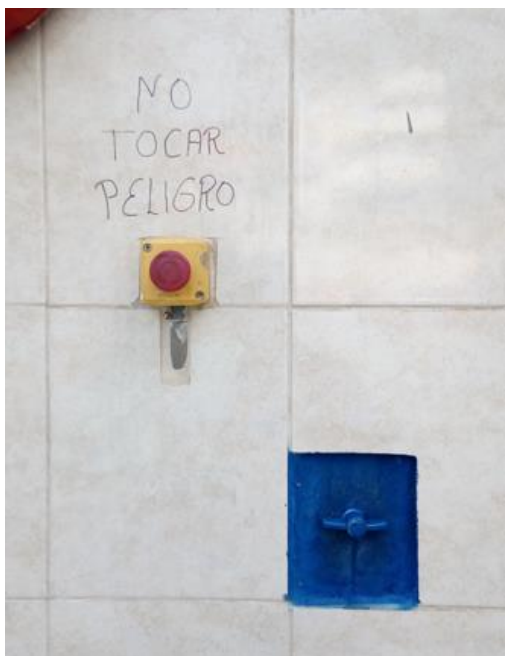
## Registro fotográfico

En la visita se encuentra que los equipos de recirculación, y por ende, las bombas de calor se apagan debido a un botón de emergencia en las duchas, que presuntamente es oprimido por accidente, por parte de los usuarios. El sistema se encuentra operando de manera adecuada.
