| <b>CENTRO DE DANZA Y COREOGRAFÍA DEL VALLE</b> | | |
| DISEÑOS HIDRÁULICOS Y SANITARIOS | | |
| <b>EDIFICIO 3</b><br><b>ESQUEMAS ISOMÉTRICOS SÓTANO, PISO 1 Y PISO 2</b> | | |
| | HS-ISO-01 | 01 |

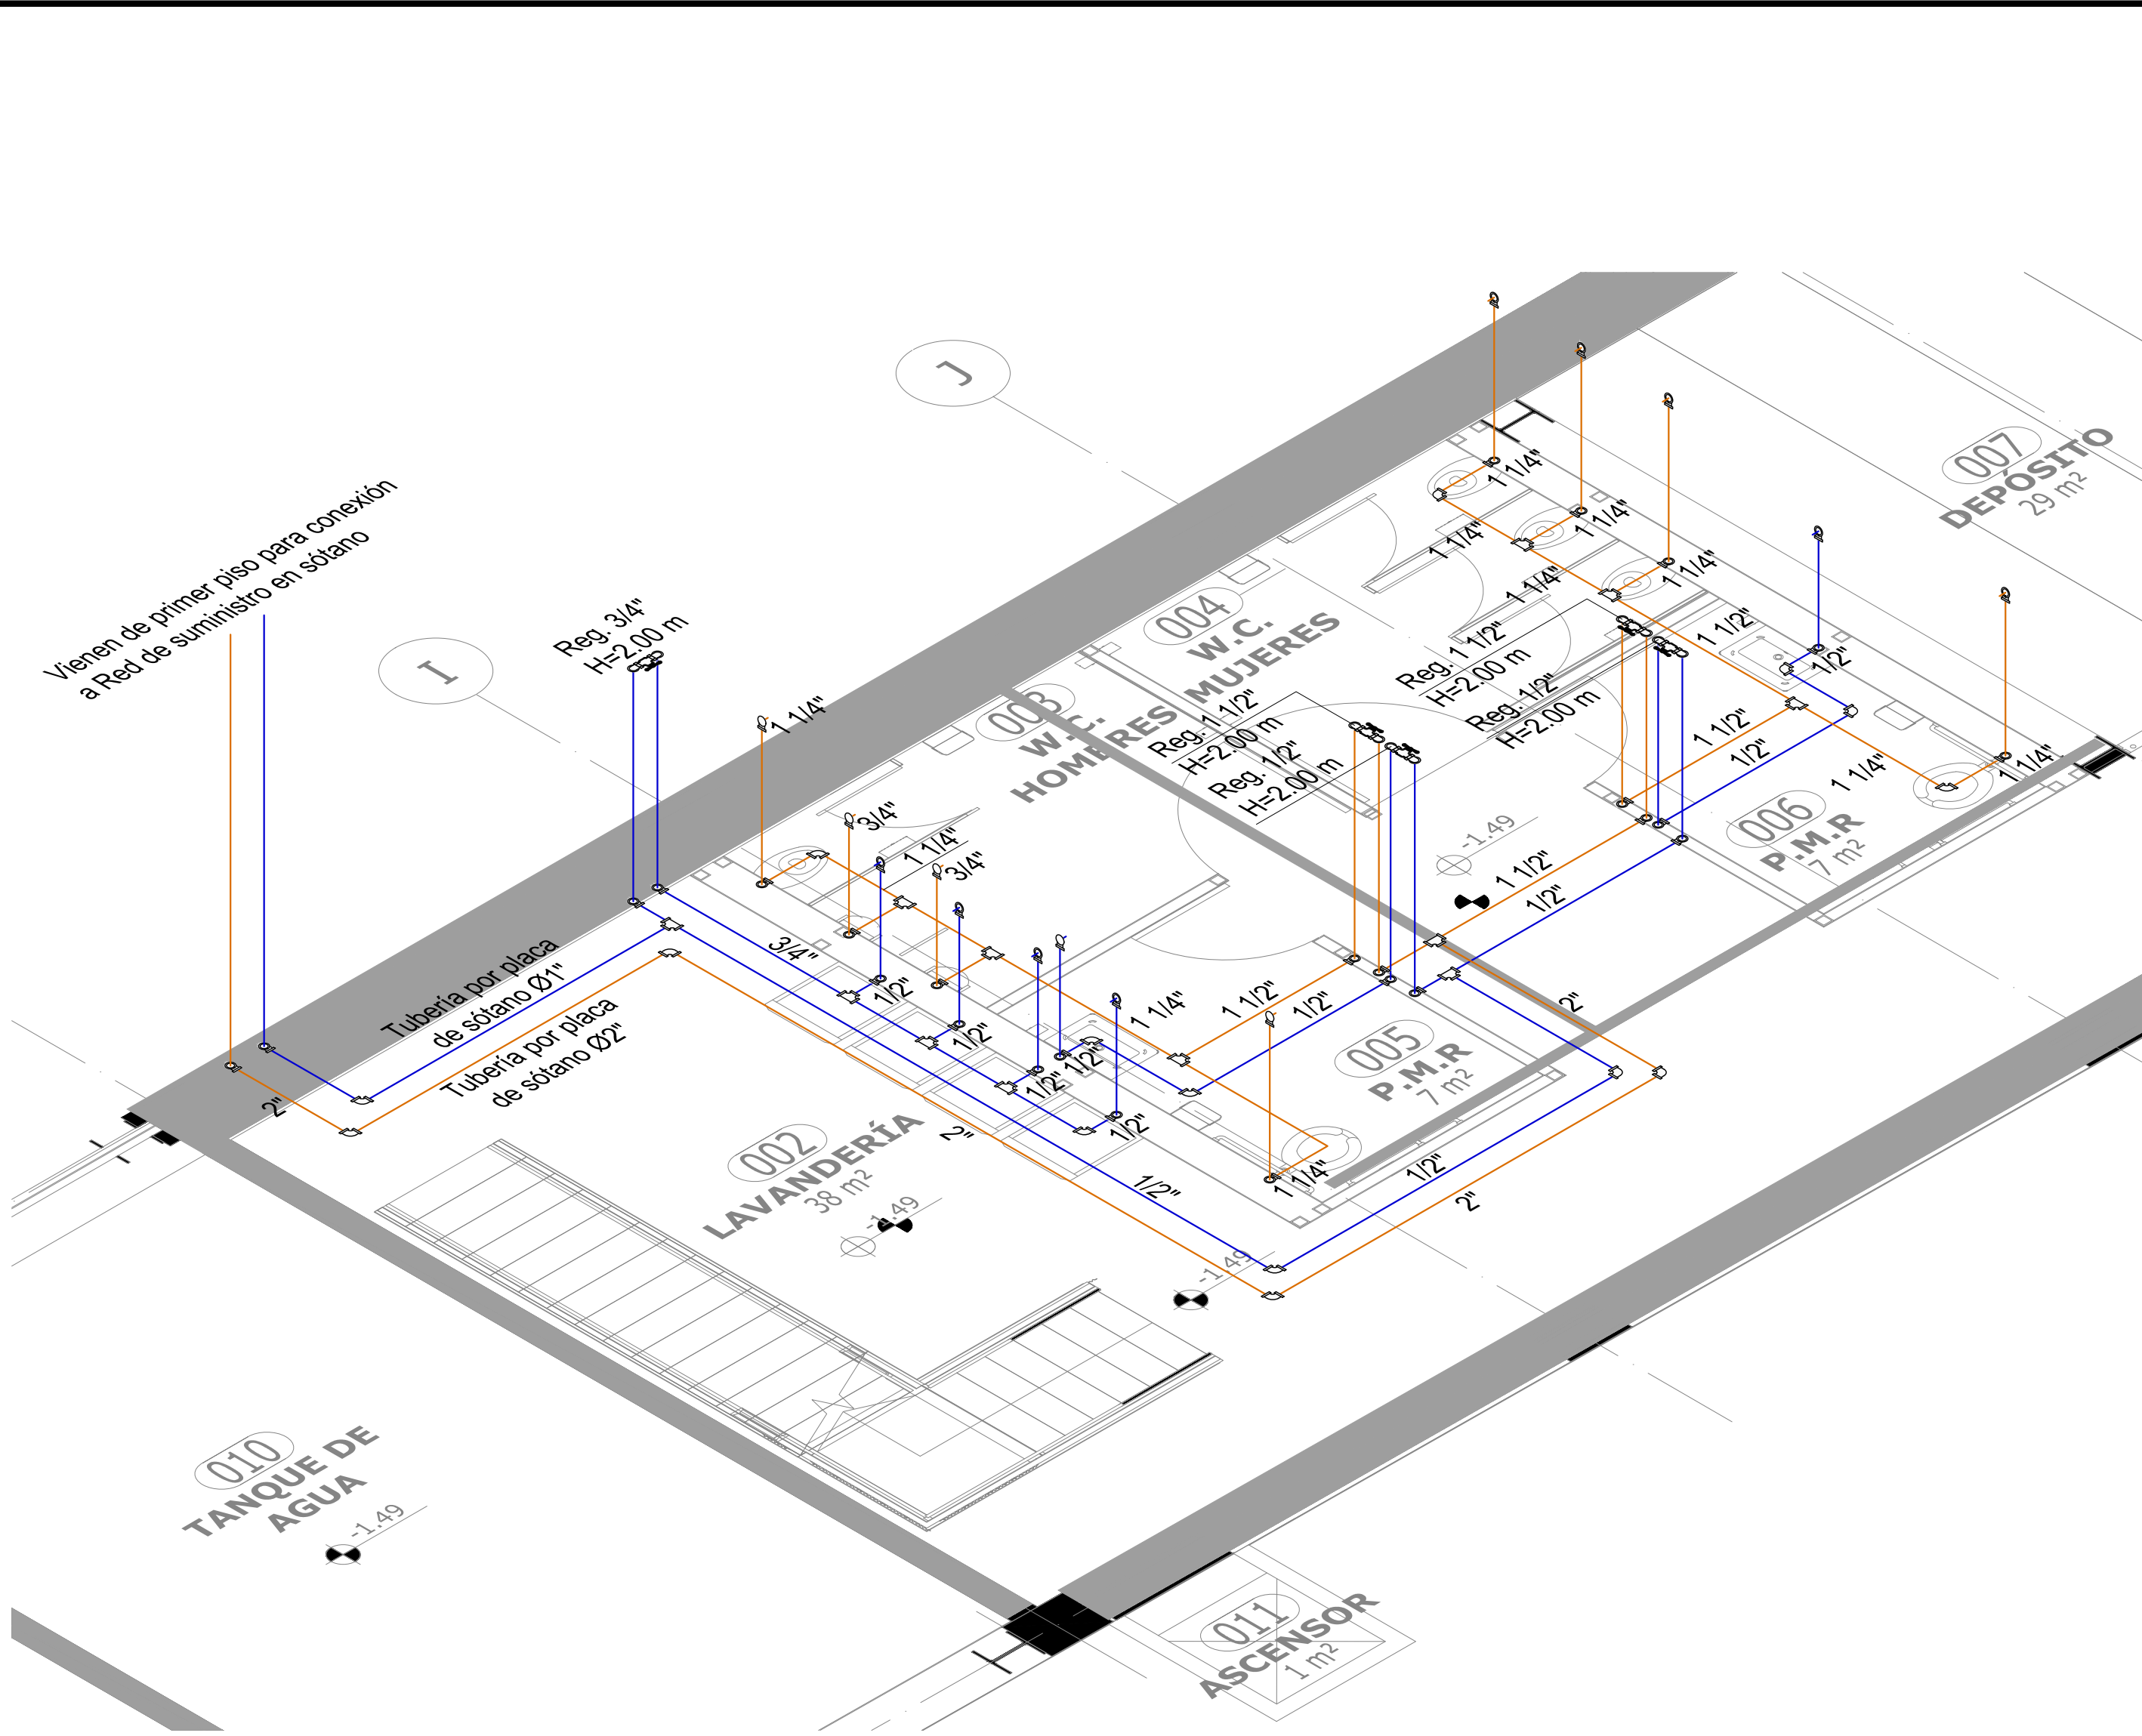
ESQUEMA ISOMÉTRICO BAÑOS SÓTANO

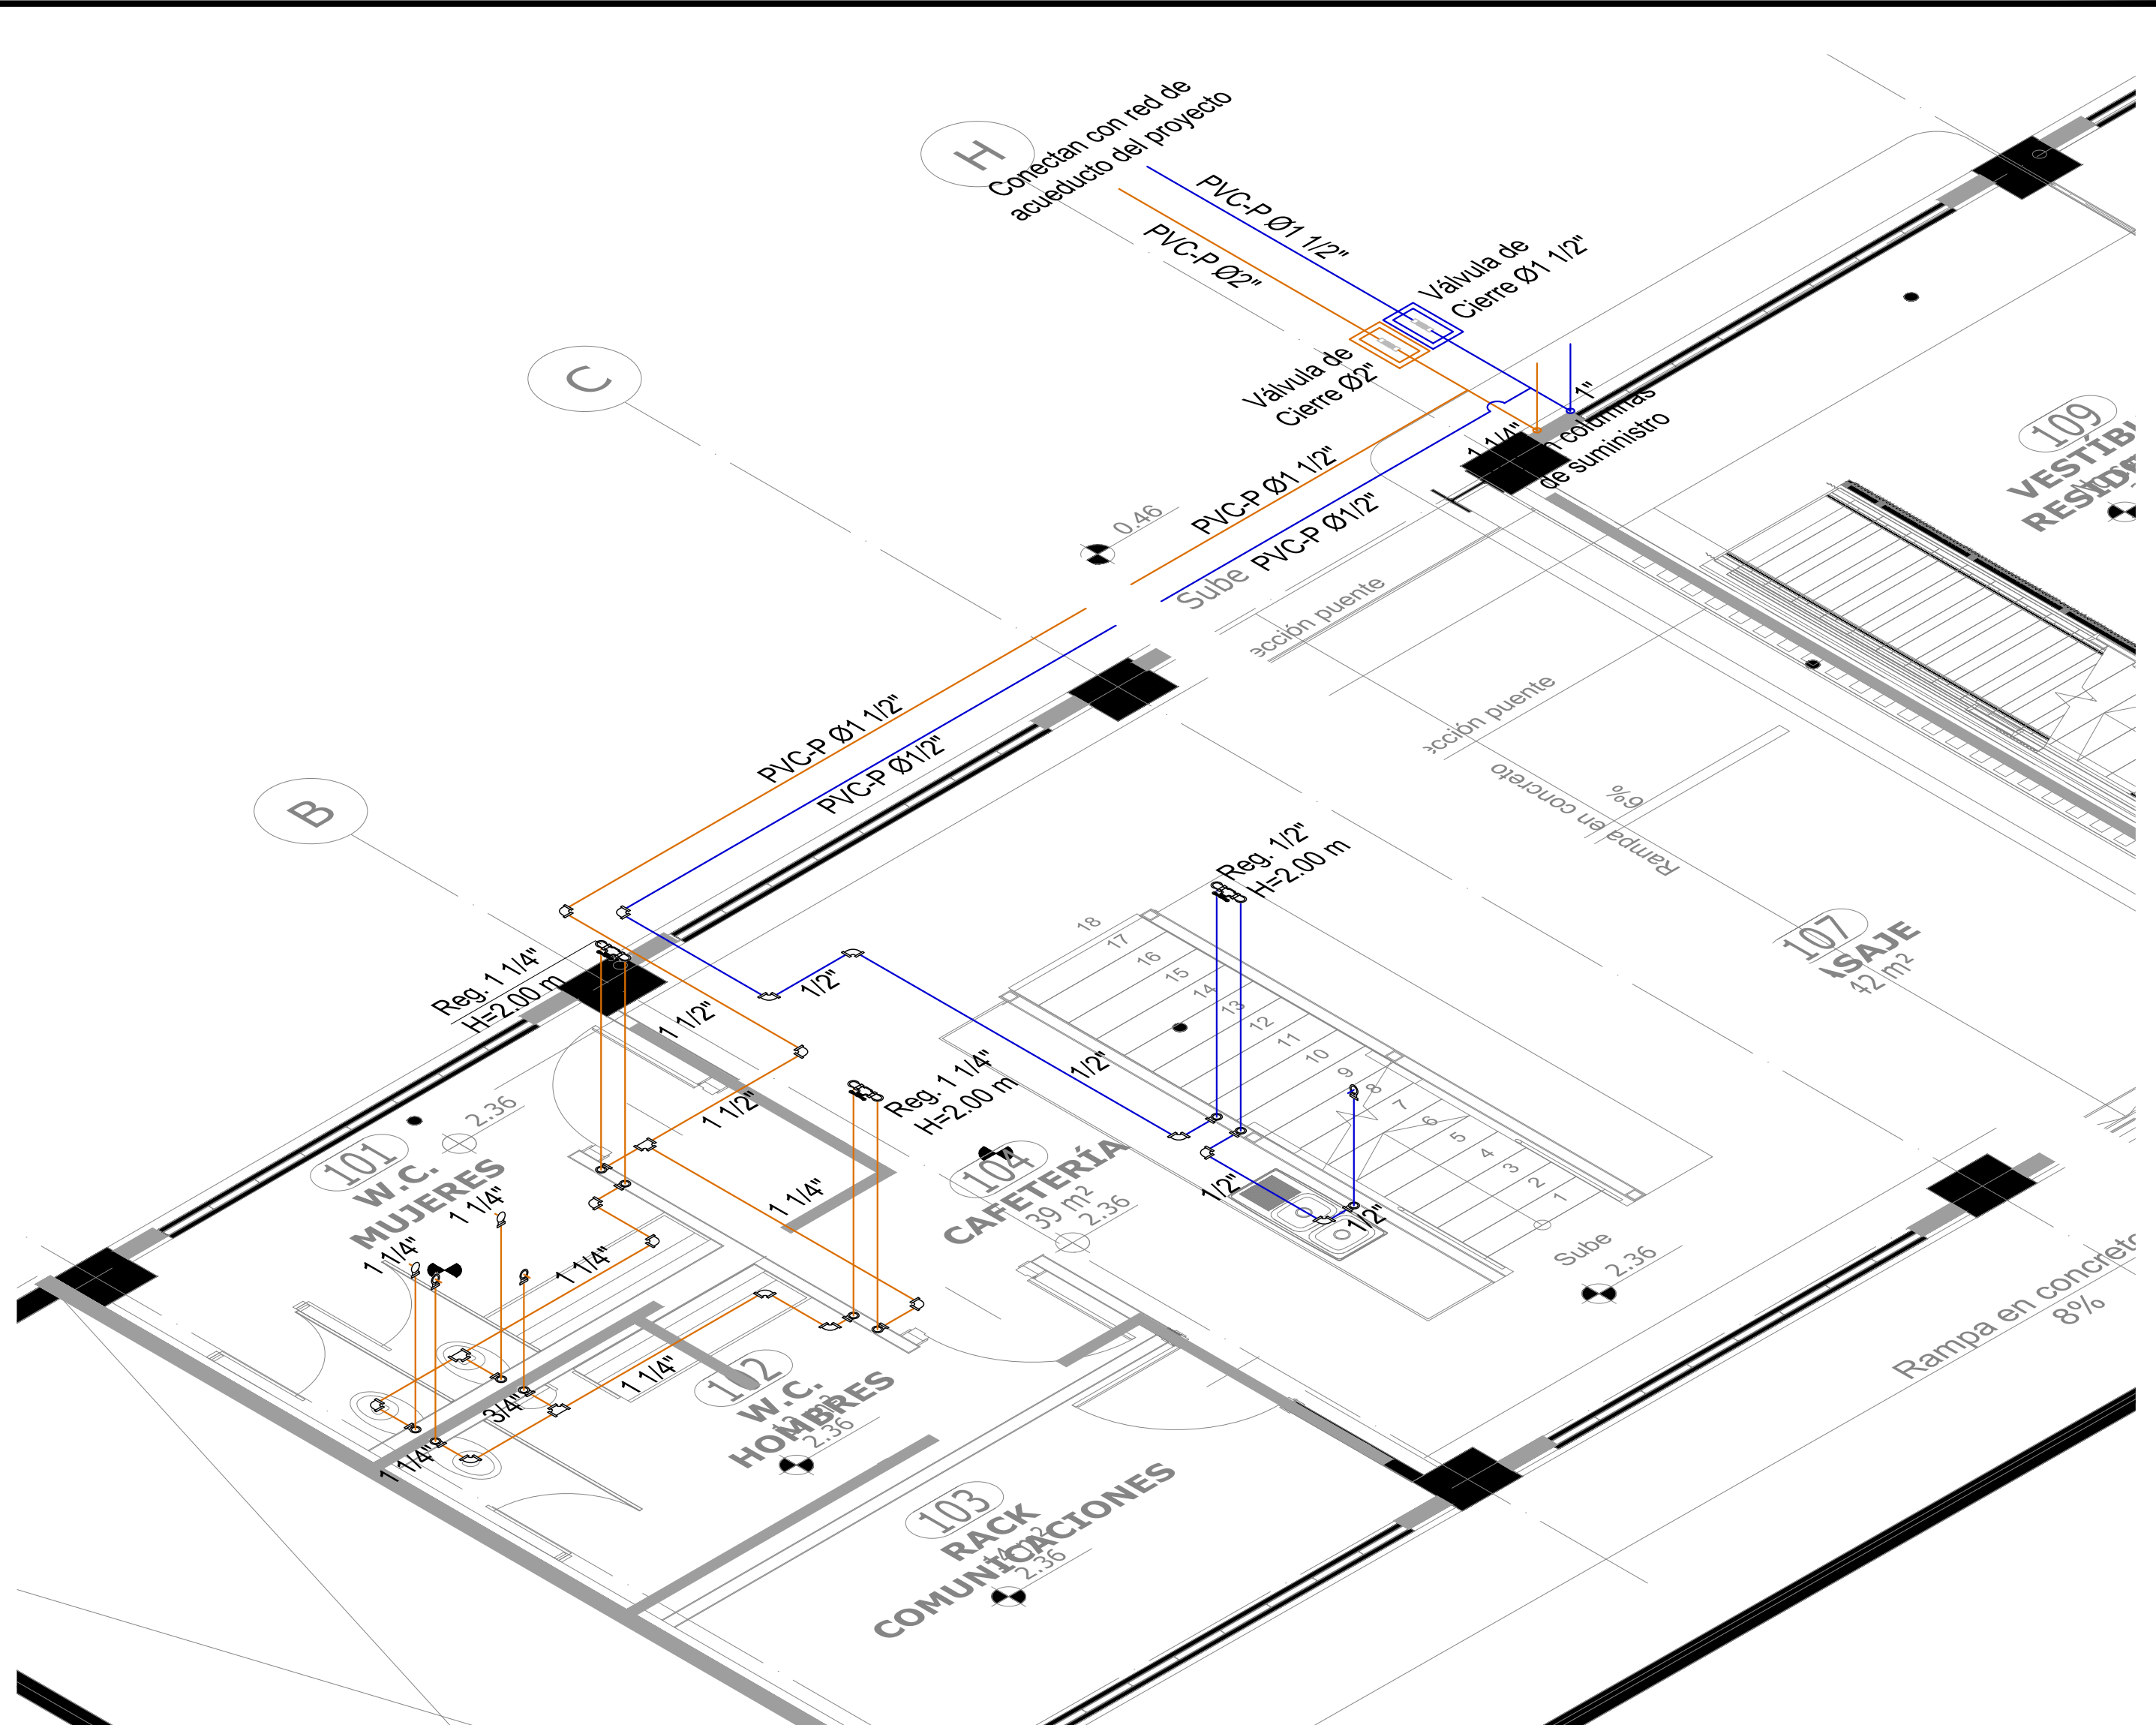
ESQUEMA ISOMÉTRICO BAÑOS Y CAFETERIA PISO 1

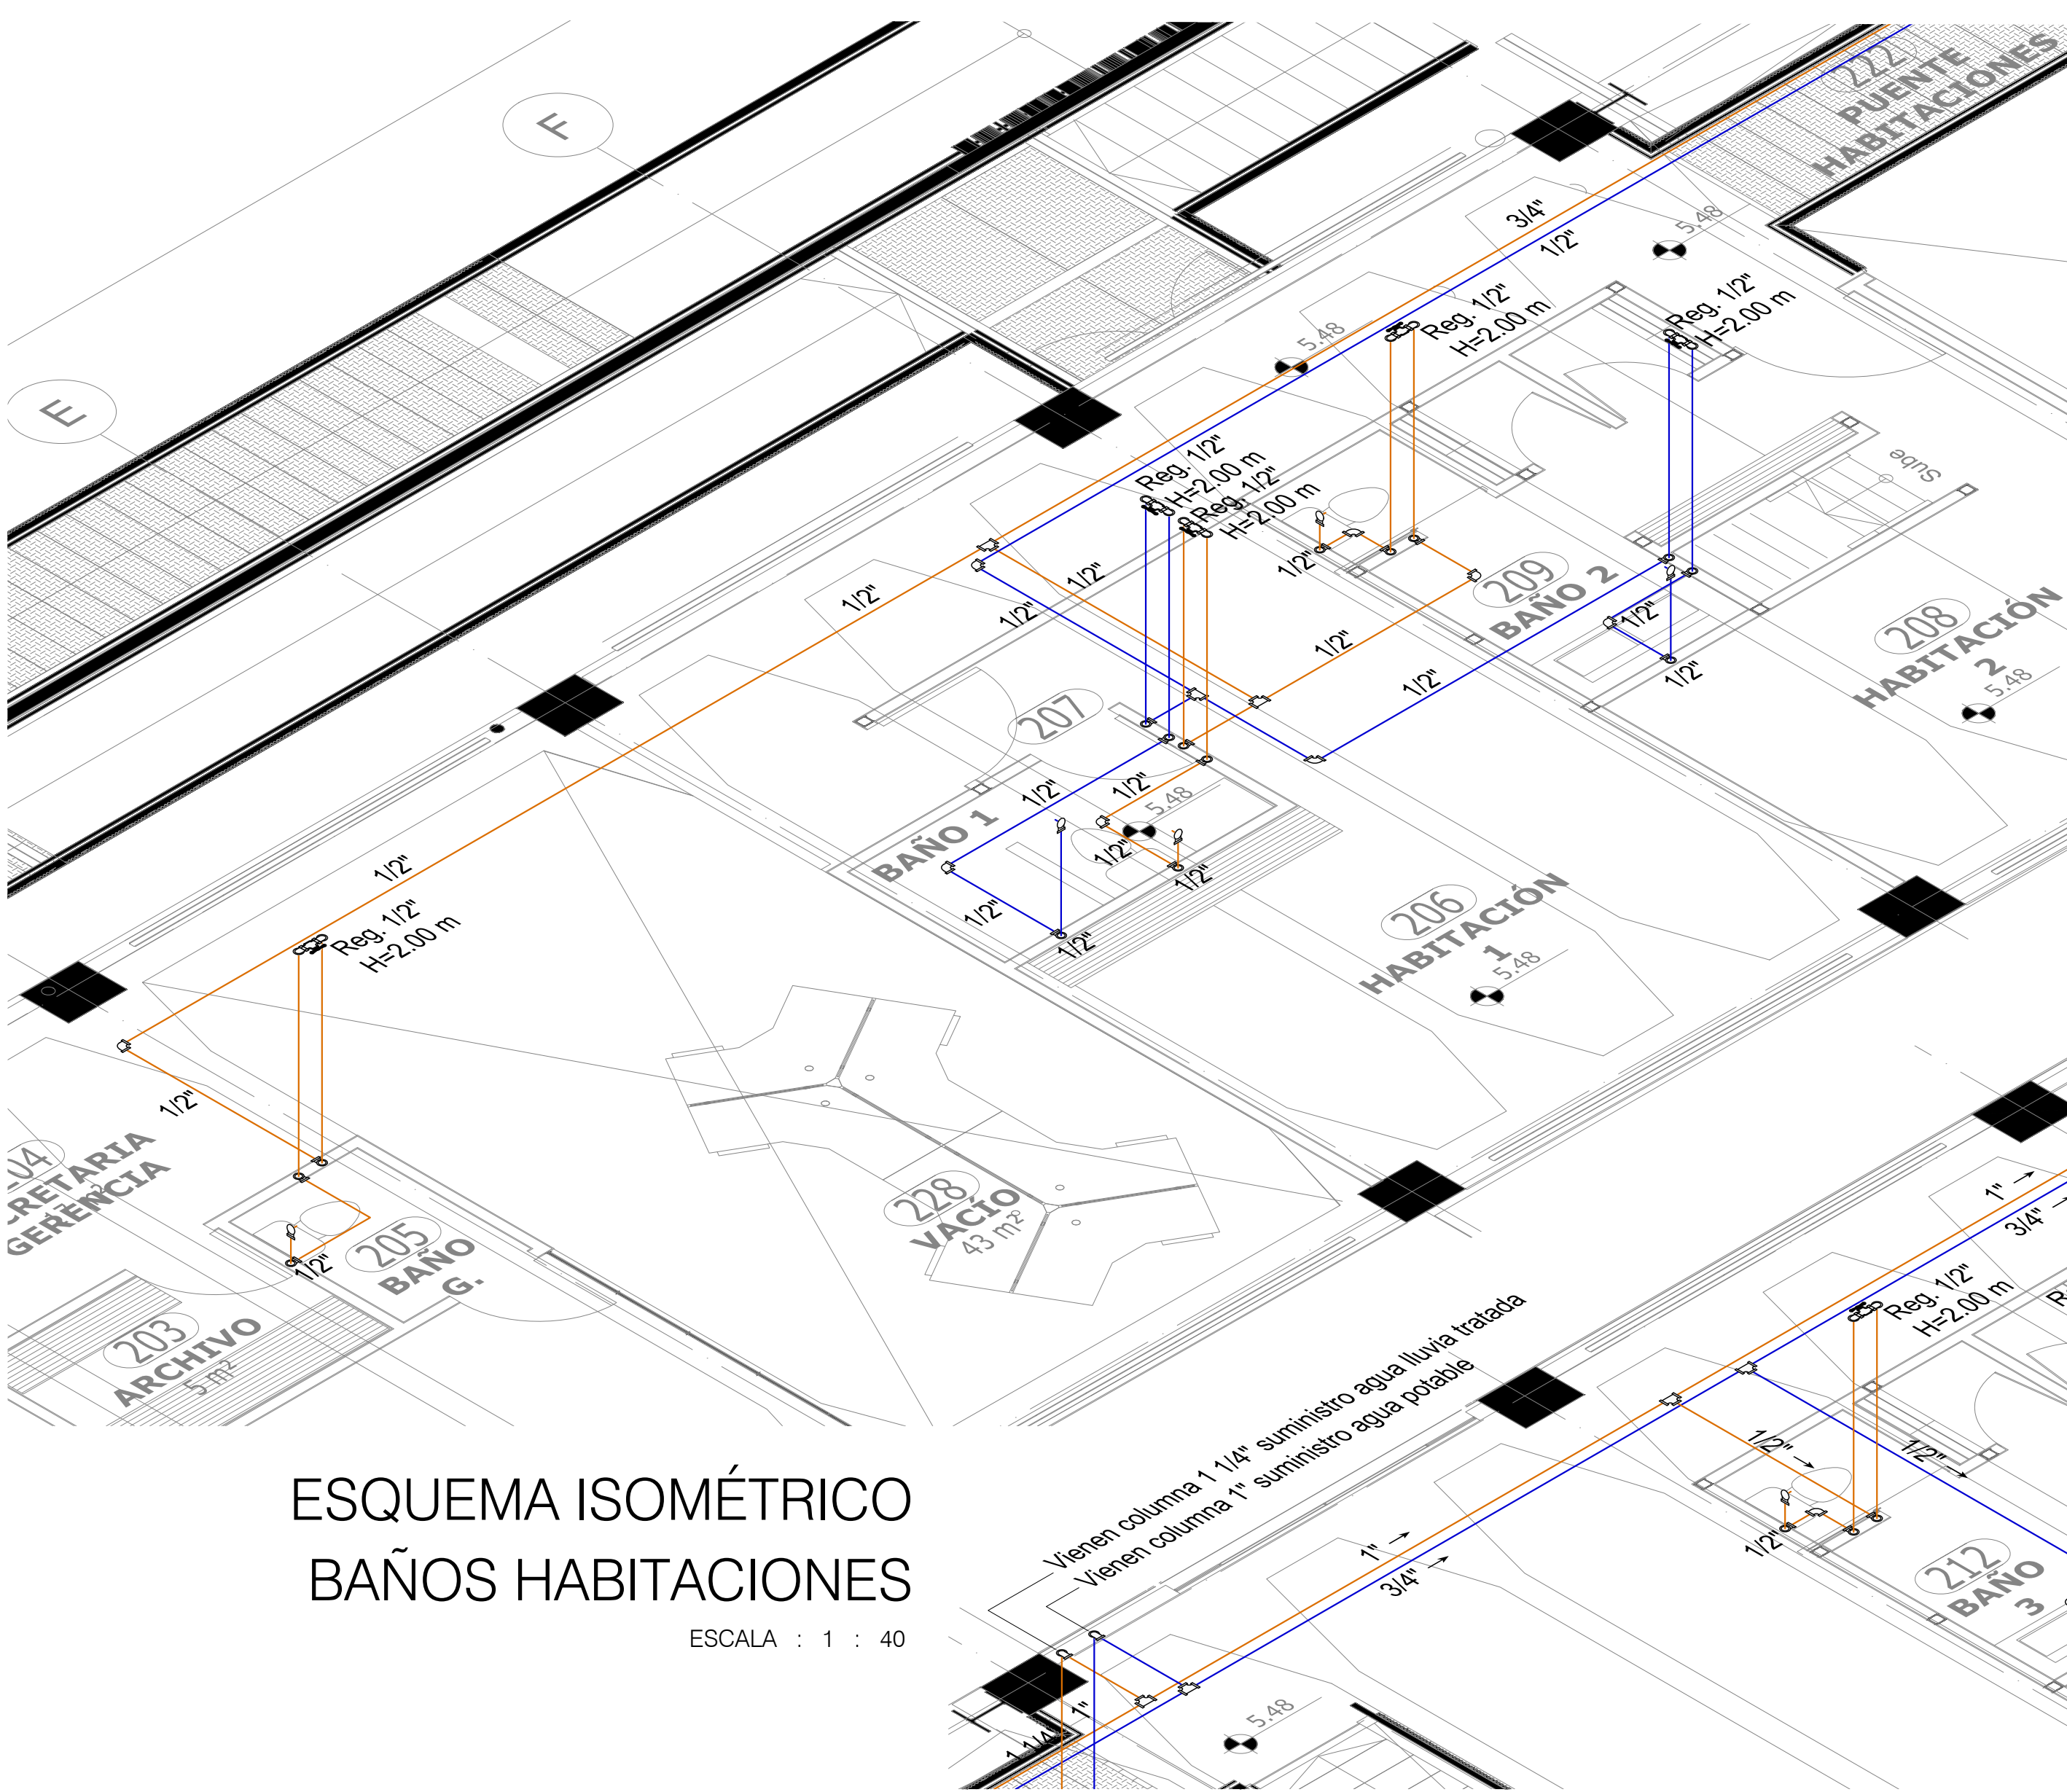
ESQUEMA ISOMÉTRICO BAÑOS HABITACIONES
