| <br>SECRETARÍA DE GOBIERNO | <b>ORDEN PROVISIONAL DE MANTENIMIENTO PREVENTIVO Y/O CORRECTIVO PARQUE AUTOMOTOR</b> | Código: GCO-GCI-F045<br>Versión 04<br>Vigencia: 27 de mayo de 2022<br>Caso HOLA: 246186 | | | | | | | | | | | | | | | | | |

## INFORME TECNICO

Maquina: **RETROESCAVADORA**

Contrato: **ENGATIVA**

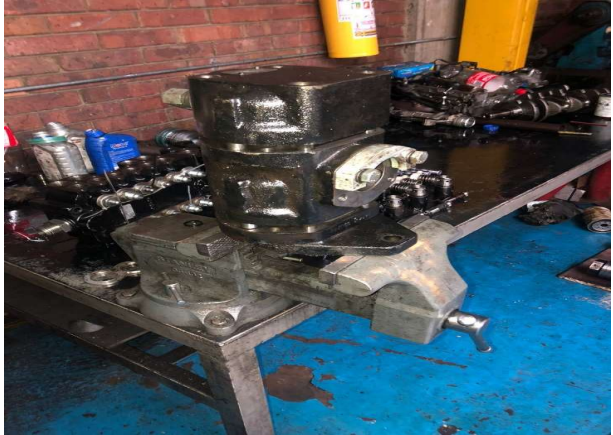
| PROCESO | DESCRIPCION | REGISTRO |
|---|---|---|
| <b>INSPECCION INICIAL</b> | <ul style="list-style-type: none"> <li>*PERDIDA DE FUERZA</li> <li>*PASADORES PARTIDOS EN BRAZO TRASERO</li> <li>*DAÑO EN CAPOT Y COMPUERTAS.</li> <li>*FUGAS DE ACEITES EN CILINDROS TRASEROS</li> <li>*PERDIDA DE VELOCIDAD CON TEMPERATURA.</li> <li>*EXCESO DE GASES.</li> </ul> | |

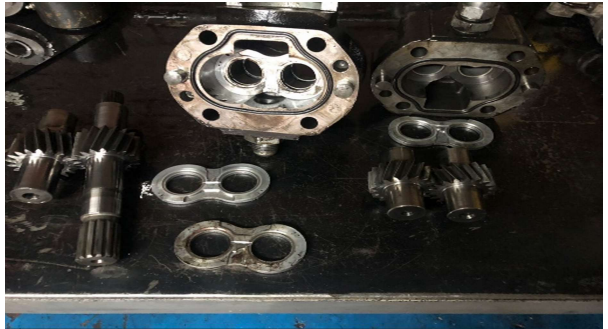
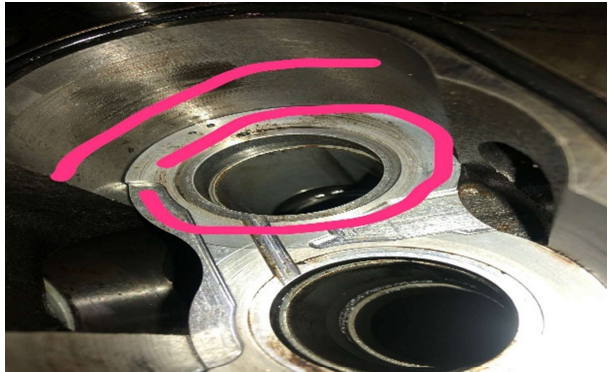
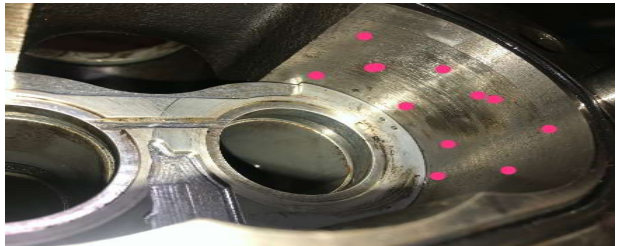
| PROCESO | DESCRIPCION | REGISTRO |
|---|---|---|
| <b>DIAGNOSTICO</b> | <ul style="list-style-type: none"> <li>*BOMBA HIDRAULICA EN AVANZADO ESTADO DE DESGASTE POR CONTAMINACION Y CAVITACION POR MULTIPLES IMPACTOS EN EL SISTEMA HIDRAULICO, LO CUAL GENERA PERDIDA DE FRAGMENTOS DE LA BOMBA LOS CUALES CONTAMINAN BANCO DE BOMBAS PRINCIPALES Y AUXILIARES GENERANDO RAYADURA, INCRUSTADURA DE MATERIAL EN SPOON Y CUERPO DE VALVULAS.</li> <li>*DESGASTE EXCESIVO EN BUJES Y PASADORES, ALGUNO DE ELLOS TOTALMENTE DESTRUIDOS POR FALTA DE GRASA Y OTROS POR FUERTES IMPACTOS DE MALA OPERACIÓN.</li> <li>*DESGASTE EXCESIVO Y PREMATURO EN EL VALDE POR IMPACTO Y MALA OPERACIÓN.</li> </ul> | |

| PROCESO | DESCRIPCION | REGISTRO |
|---|---|---|
| | <ul style="list-style-type: none"> <li>*CAMBIO DE BOMBA HIDRAULICA.</li> <li>*EMPAQUETAR CILINDROS HIDRAULICOS.</li> </ul> | |

- \*CAMBIAR EMBOLOS CILINDROS.
- \*EMPAQUETAR BACO DE VALVULA TRASERO
- \*EMPAQUETAR BACO DELANTERO.
- \*REPARACION SPOOL CONTROL.
- \*CAMBIO SECCION INFERIOR TUBO DE ESCAPE.
- \*INSTALAR GRASERAS PARA PREVENIR RAYADURAS Y DESGASTE PREMATURA.
- \*CAMBIO FILTROS HIDRAULICOS.
- \*NIVELAR FLUIDOS.
- \*CAMBIO MANGUERAS HIDRAULICAS EN MAL ESTADO.
- \*REPARACION DE BRAZOS HIDRAULICOS CON CAMBIO DE RETENEDORES.
- \*LATONERIA Y PINTURA DE PARTES EN MAL ESTADO.

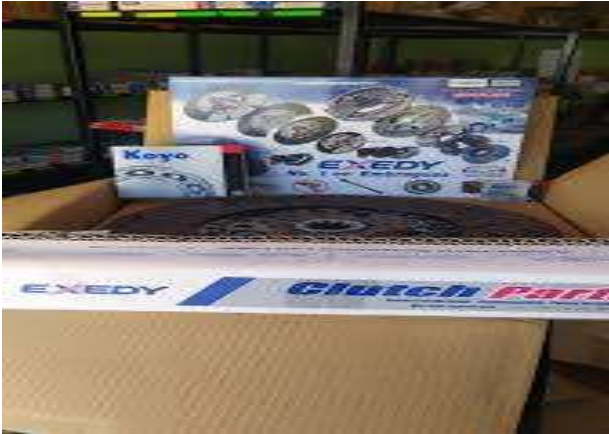
| PROCESO | DESCRIPCION | REGISTRO |
|---|---|---|
| INSPECCION INICIAL | <ul style="list-style-type: none"> <li>*Ruido de embrague.</li> <li>*Engrase general.</li> <li>*Revisión de luces.</li> </ul> | |

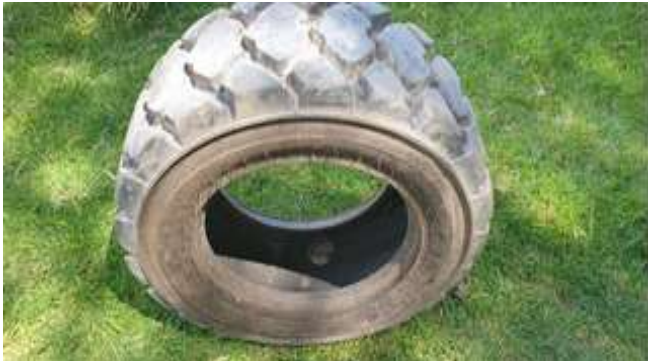
| PROCESO | DESCRIPCION | REGISTRO |
|---|---|---|
| INSPECCION INICIAL | *Llantas en mal estado. | |

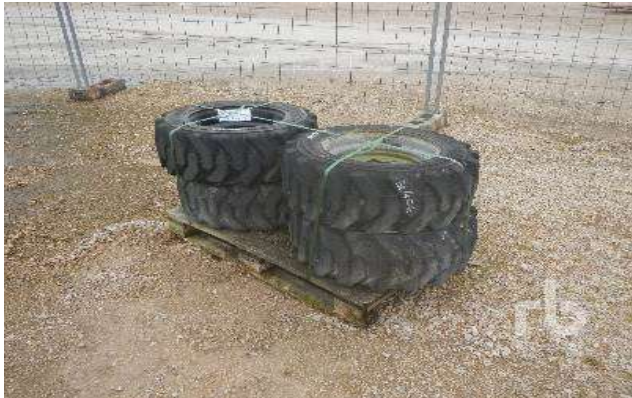
| PROCESO | DESCRIPCION | REGISTRO |
|---|---|---|
| DIAGNOSTICO | *La presión incorrecta de los neumáticos es la causa principal del desgaste irregular y excesivo. Exceso de inflado: causa desgaste en el centro de la banda de rodadura, disminuyendo la vida útil del neumático. | |

| PROCESO | DESCRIPCION | REGISTRO |
|---|---|---|
| SOLUCION | *Cambio de llantas. | |

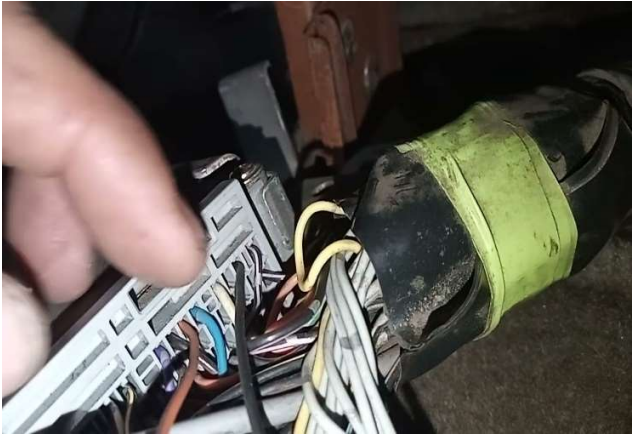
| PROCESO | DESCRIPCION | REGISTRO |
|---|---|---|
| INSPECCION INICIAL | <p>*Batería sin carga.</p> <p>*Testigo de falla electrónica tablero.</p> | |

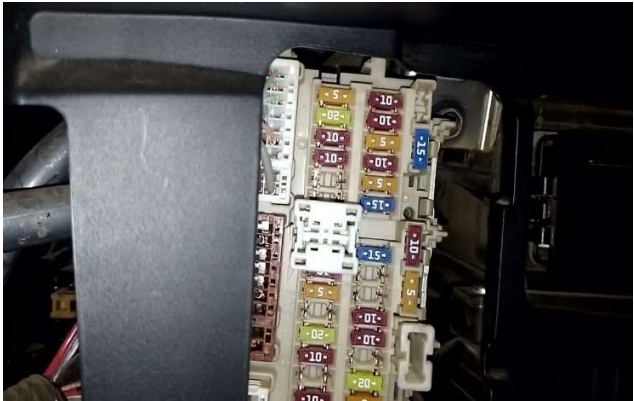
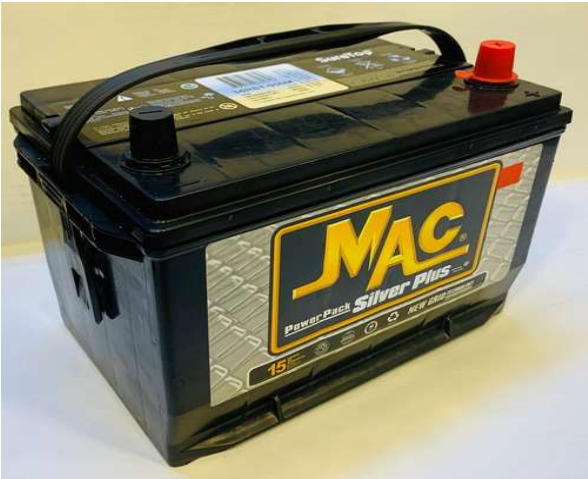
| PROCESO | DESCRIPCION | REGISTRO |
|---|---|---|
| DIAGNOSTICO | <p>*Es posible que los terminales de la batería estén corroídos, rotos o sueltos. También existe la posibilidad de la batería se esté descargando debido a un "parásito": algunos sistemas eléctricos de tu camión de carga siguen funcionando, incluso después de haberlo apagado.</p> <p>*La camioneta 4x4 presenta un déficit eléctrico en temas de potencia cuando se usa el aire acondicionado, el radio o la modulación de entradas de aire, al ejerce estas funciones, el vehículo pierde fuerza en el motor, por lo tanto no "desboca" en las subidas y su rendimiento es lento, es superada em fuerza de arrastre y velocidad muy fácilmente.</p> | <br> |

| PROCESO | DESCRIPCION | REGISTRO |
|---|---|---|
| | <p>*Cambio de batería.</p> <p>*Reparación instalación de baja.</p> | |

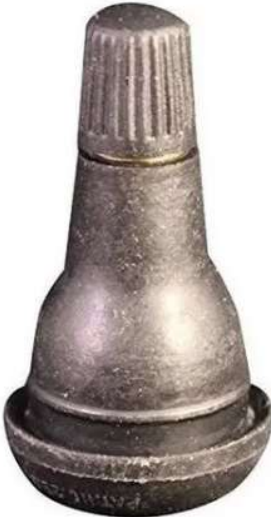
| PROCESO | DESCRIPCION | REGISTRO |
|---|---|---|
| INSPECCION INICIAL | *Llantas en mal estado. | |
| DIAGNOSTICO | *Debido a la presión continua que ejercen las llantas en los terrenos en que es necesario operar se daña continuamente las válvulas de presión como también la perforación de estas. | |

| PROCESO | DESCRIPCION | REGISTRO |
|---|---|---|
| SOLUCION | *Cambio de válvulas.<br>*Vulcanizar llantas.<br>*Despinche llanta. | |

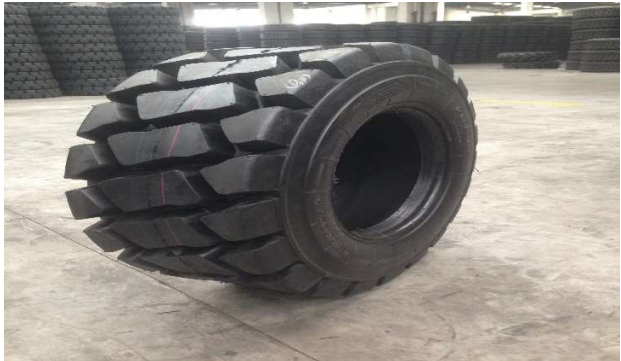
| PROCESO | DESCRIPCION | REGISTRO |
|---|---|---|
| INSPECCION INICIAL | *Llantas en mal estado. | |

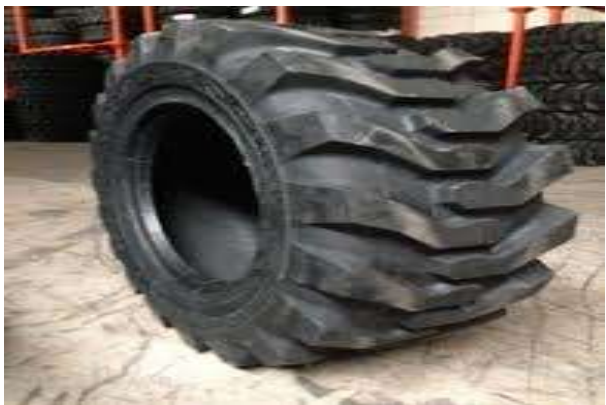
| PROCESO | DESCRIPCION | REGISTRO |
|---|---|---|
| DIAGNOSTICO | *La presión incorrecta de los neumáticos es la causa principal del desgaste irregular y excesivo. Exceso de inflado: causa desgaste en el centro de la banda de rodadura, disminuyendo la vida útil del neumático. | |

| PROCESO | DESCRIPCION | REGISTRO |
|---|---|---|
| SOLUCION | *Cambio de llantas. | |

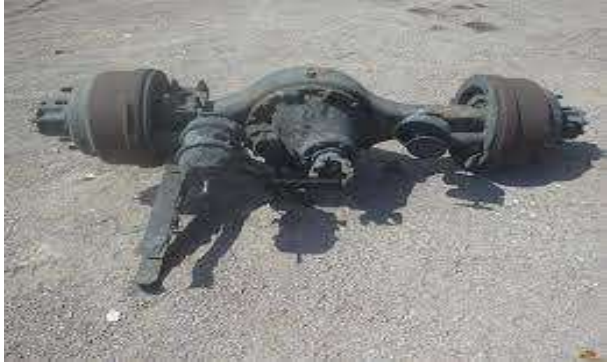
| PROCESO | DESCRIPCION | REGISTRO |
|---|---|---|
| INSPECCION INICIAL | *Fisura en hausing trasero. | |

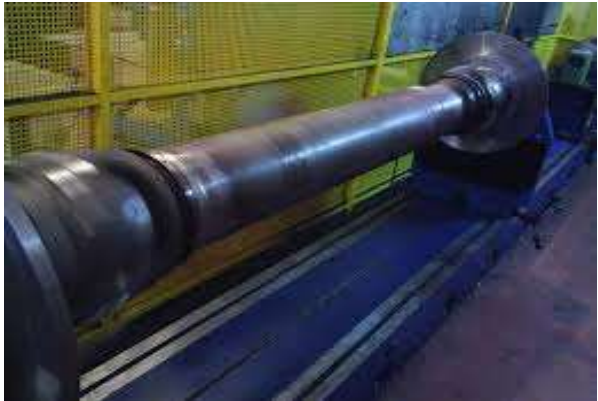
| PROCESO | DESCRIPCION | REGISTRO |
|---|---|---|
| DIAGNOSTICO | <p>*Este daño en el hausing es muy regular por la fricción constante con la suspensión trasero, más específicamente con los muelles, de no tratarse a tiempo puede generar perdida de lubricación y un posible daño en cadena en transmisión.</p> <p>*El balanceo del cardan se debe realizar al desmontar el hausing o suspensión trasera ya que, en otras palabras, los ejes de rotación deben ser paralelos para garantizar el correcto funcionamiento de la transmisión. Para esto, las caras de los platos del motor y la máquina deben estar paralelos entre sí</p> | |

| PROCESO | DESCRIPCION | REGISTRO |
|---|---|---|
| SOLUCION | <p>*Soldar Hausign trasero.</p> <p>*Balanceo de cardan.</p> | |

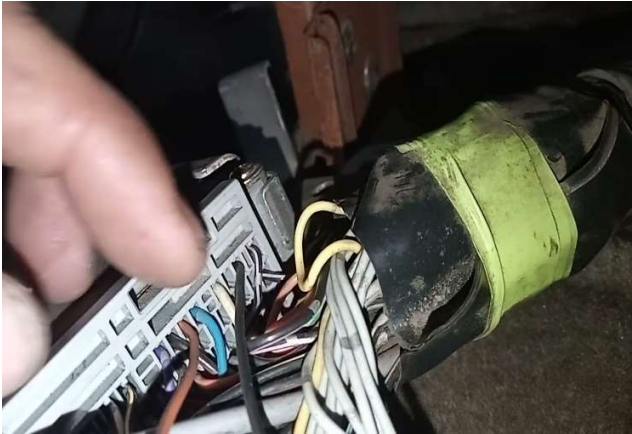
| PROCESO | DESCRIPCION | REGISTRO |
|---|---|---|
| INSPECCION INICIAL | <ul style="list-style-type: none"> <li>*Luces con falla.</li> <li>*Ruido suspensión.</li> <li>*Elevavidrios no suben.</li> </ul> | |

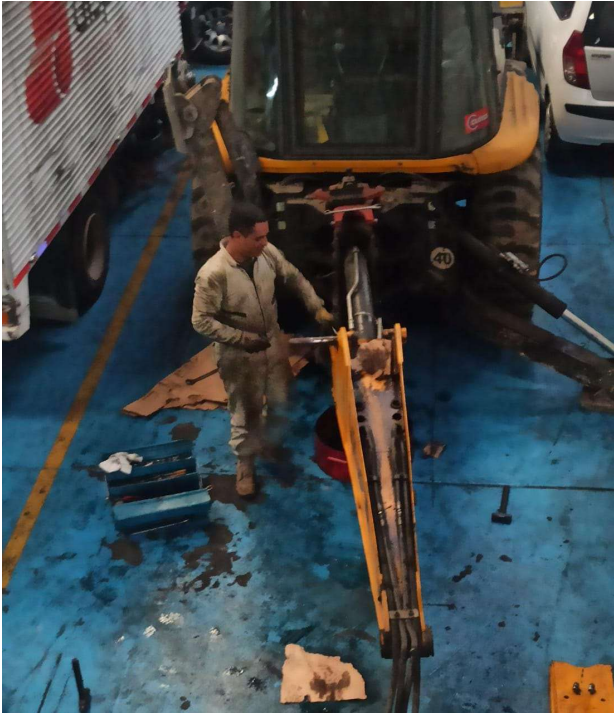
| PROCESO | DESCRIPCION | REGISTRO |
|---|---|---|
| INSPECCION INICIAL | *Envío pajarita armada. | |
| DIAGNOSTICO | *Se ajusta tornillería y ciertas partes para entregar maquina a fondo de desarrollo local engativa. | |

| PROCESO | DESCRIPCION | REGISTRO |
|---|---|---|
| SOLUCION | *envío maquina a engativa por planchón. | |
