SOLICITUD DE MODIFICACIÓN CONTRACTUAL  
Alcaldía Local de Engativá

### III. ESTADO ACTUAL DE LOS PUENTES Y DESCRIPCIÓN DE LA INTERVENCIÓN REQUERIDA

Tomando como referencia el informe denominado “Diagnóstico del componente de Estructuras de Puentes a intervenir”, que elaboró el Consorcio Vías 391 para evaluar el estado de los puentes priorizados con el contrato. A continuación, se presenta un resumen de la condición de cada puente y una descripción de la intervención requerida, enfatizando que no se puede realizar ninguna obra hasta que Secretaría Distrital de Ambiente conceda el permiso de ocupación de cauce.

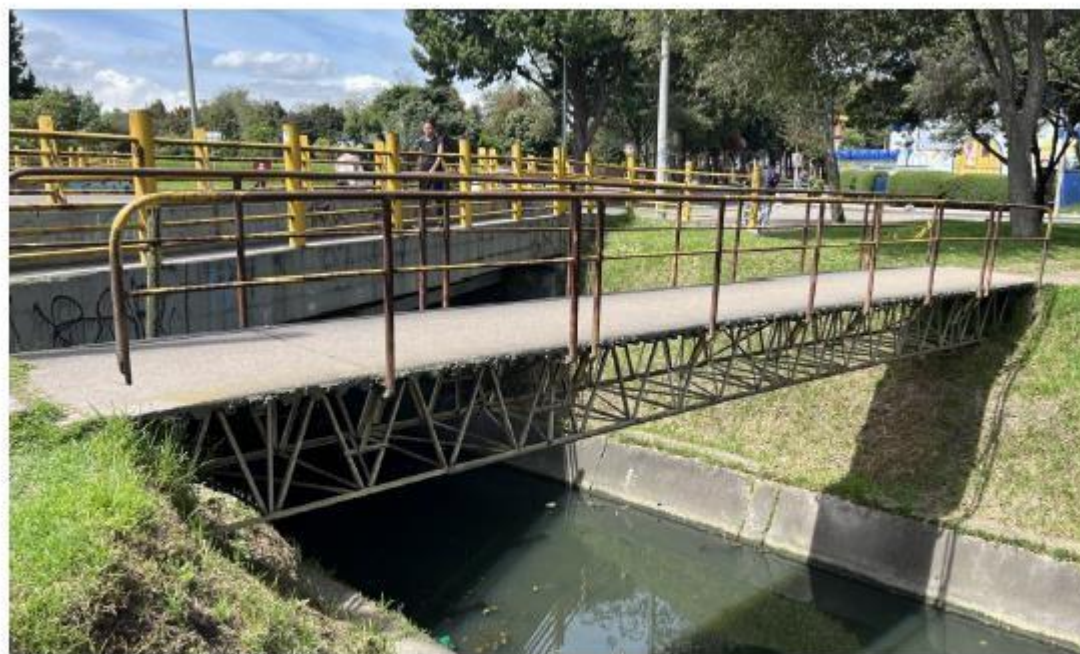
**a. PUENTE PK 24119480 (AVENIDA BOLIVIA CON DIAGONAL 86 A)**

Es un puente peatonal con estructura en celosía, tablero en concreto con lámina colaborante galvanizada y barandas muy corroídas.

- Reemplazo de barandas metálicas. Es muy claro que las barandas de este puente tienen deficiencia en sus anclajes, los elementos están bastante corroídos y los espaciamientos requeridos por el CCP-14 no se están cumpliendo, por lo tanto, se debe diseñar y reemplazar la baranda por una nueva.
- Pintura de vigas metálicas. En la estructura de celosía se debe realizar la preparación de superficie, protección a la corrosión y aplicación de acabado de acuerdo con la Especificación Técnica IDU 1212-18 - Protección de estructuras metálicas existentes fabricadas en acero al carbón no galvanizada.
- Limpieza. En el tablero hay exposición del agregado, pero esto no compromete la estabilidad del mismo por lo que se recomienda una limpieza a presión con hidrolavadora.

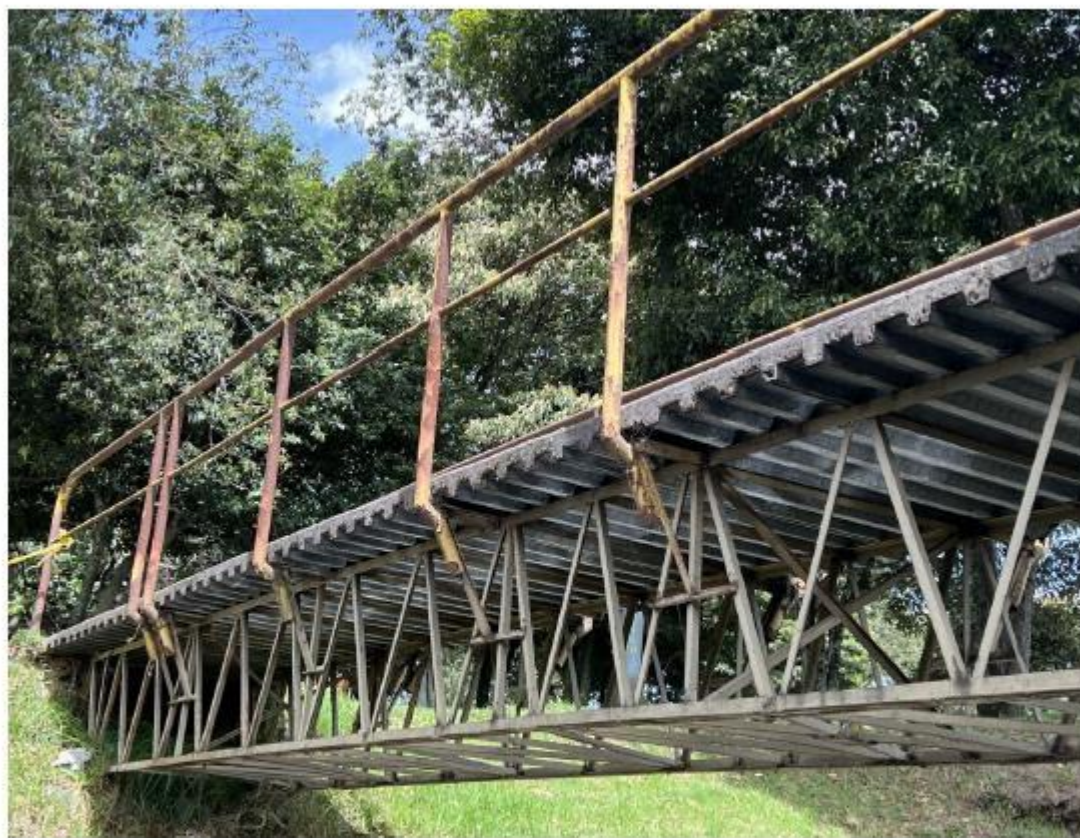
La estructura de celosía se encuentra sorprendentemente en muy buen estado, de igual forma que la lámina colaborante galvanizada del tablero, nos indica la comunidad que este puente tiene mas de 20 años. Se realizaron saltos sobre el tablero para verificar la rigidez de la estructura y se percibieron vibraciones muy pequeñas para este tipo de estructura.

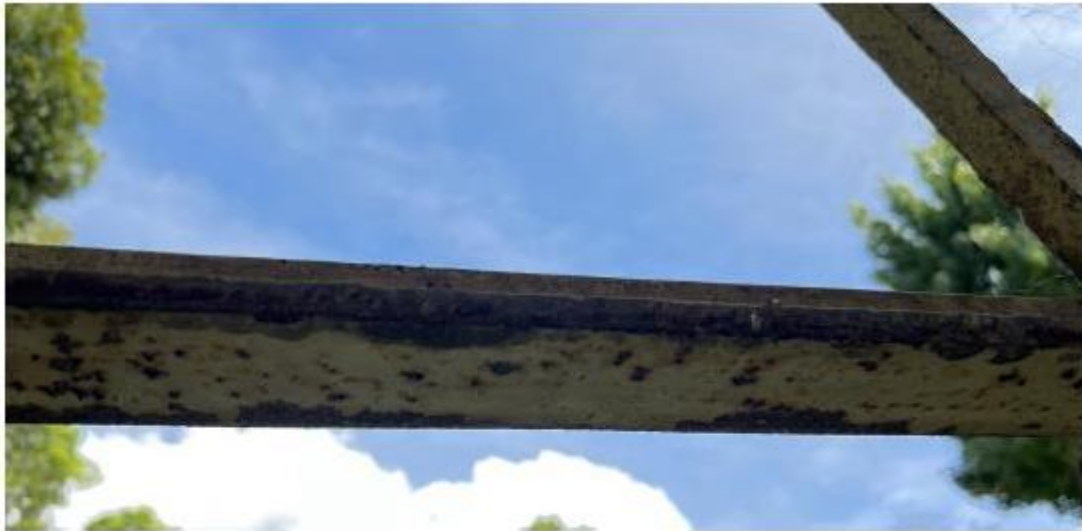
La celosía muestra un deterioro avanzado por corrosión.

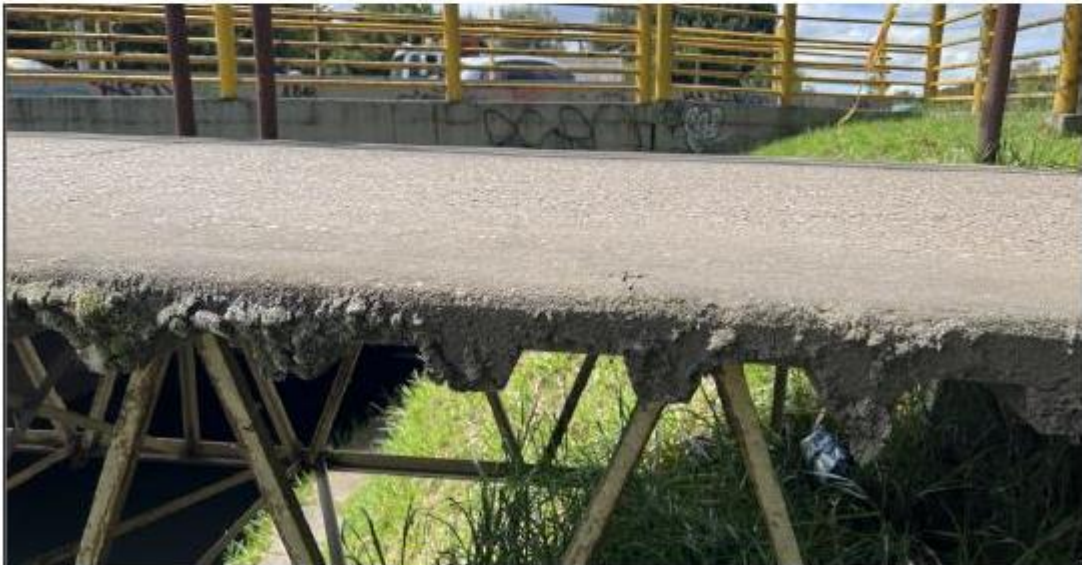
La superficie del tablero muestra exposición del agregado.

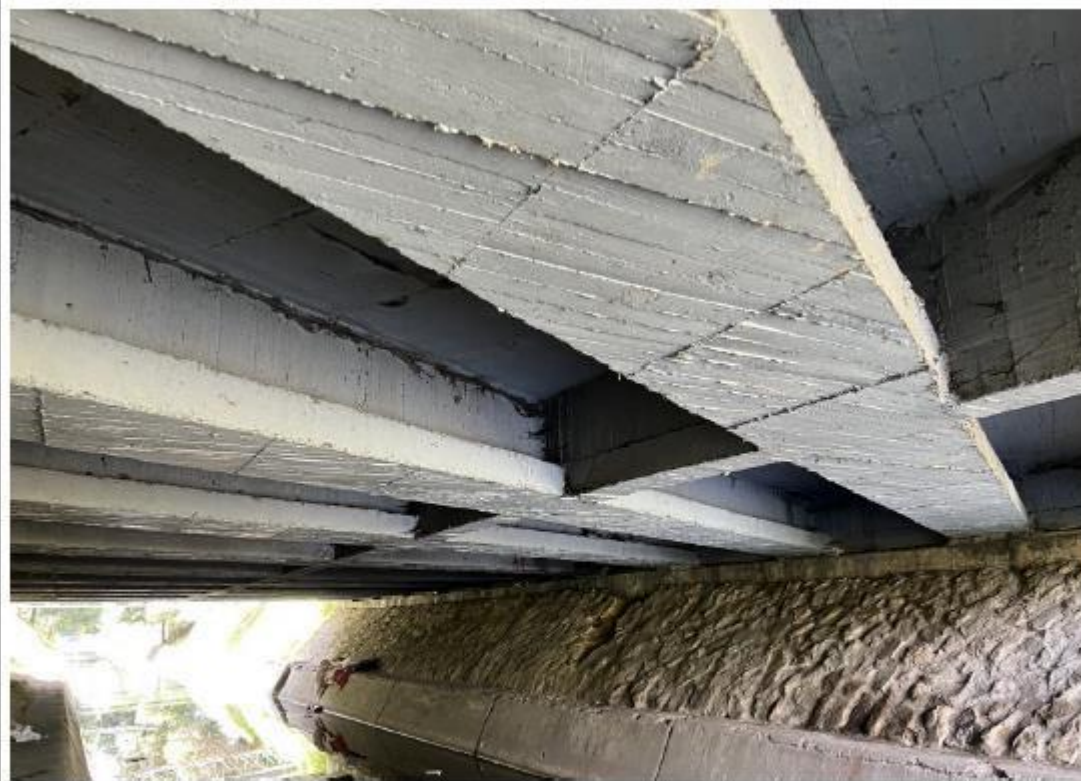
**b. PUENTE PK 24119277 (AVENIDA BOLIVIA con DIAGONAL 86 A)**

Se trata de un puente vehicular con andenes, su estructura en vigas en concreto reforzado no presenta grietas ni deflexiones apreciables por lo que se observa en muy buen estado.

- Limpieza y Pintura estructura en concreto. En la parte inferior del puente hay marcas de fogatas que pueden afectar en un mediano plazo el recubrimiento del acero de refuerzo de las vigas del puente por lo que se recomienda realizar una limpieza y pintura resistente a la carbonatación en el concreto

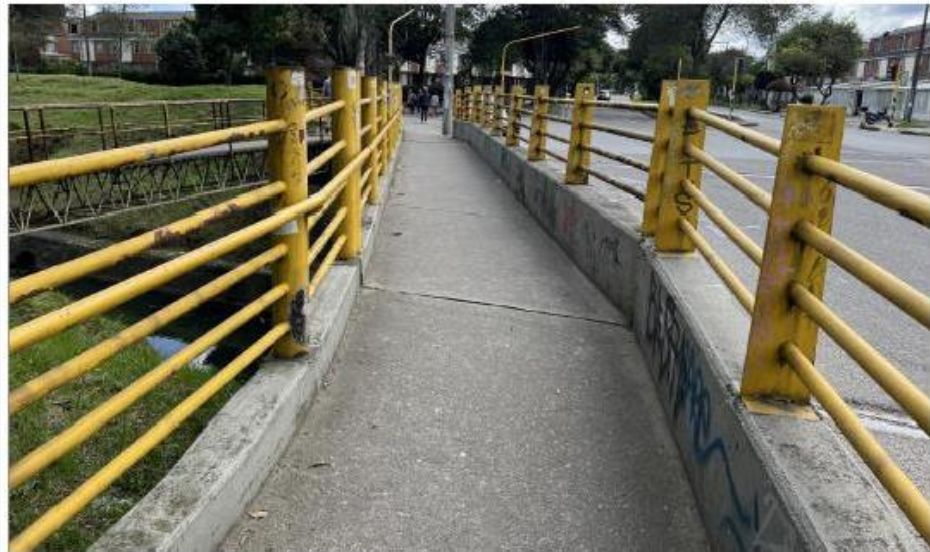
No se encuentran las barandas metálicas con una corrosión avanzada a la vista.

- Reemplazo de barandas metálicas. Los elementos metálicos de las barandas que muestran pérdida de sección por corrosión deben ser reemplazados.
- Mantenimiento de barandas. Todas las barandas se les debe realizar la preparación de superficie, protección a la corrosión y aplicación de acabado de acuerdo con la Especificación Técnica IDU 1212-18 - Protección de estructuras metálicas existentes fabricadas en acero al carbón no galvanizada.

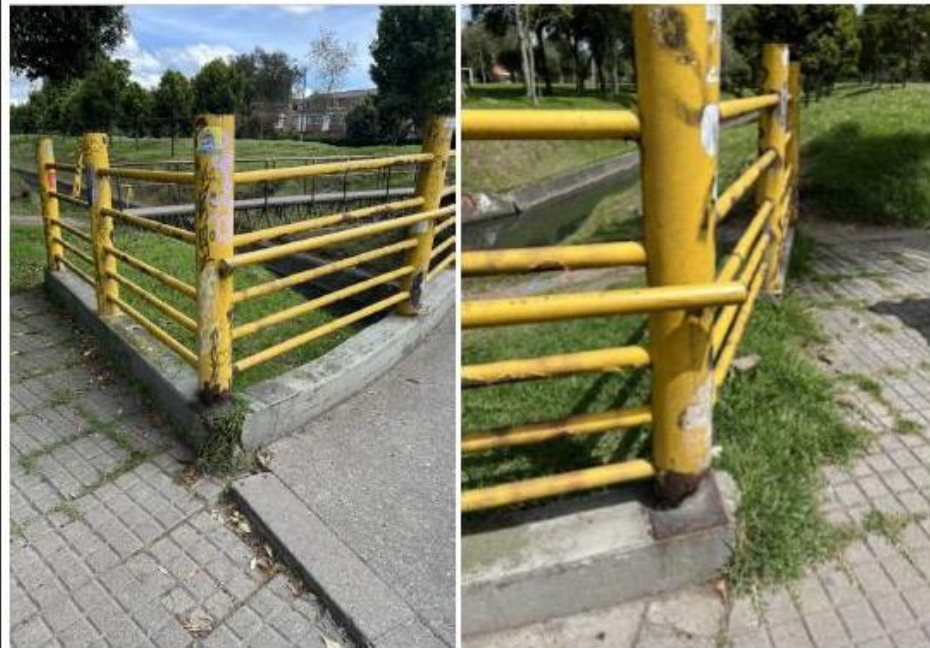
En todas las esquinas se encuentra pérdida de sección por corrosión, esta situación se presenta debido a la orina de los perros.

- Se recomienda proteger los postes de las esquinas e inicios de barandas con un recubrimiento en concreto para evitar su deterioro y pérdida de sección por orina de perro, este proceso deberá tener un detalle con sus especificaciones.

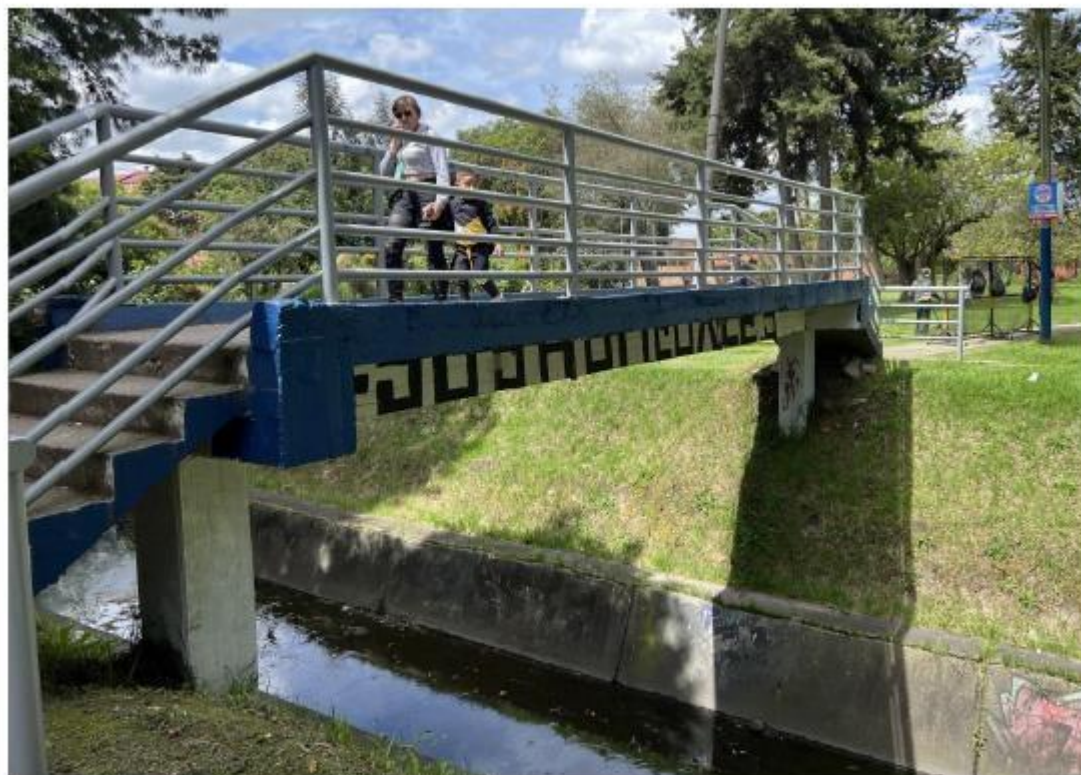
**c. PUENTE PK 24119481 (KR 109A CON CL 83)**

Se trata de un puente peatonal de estructura en concreto reforzado en una viga.

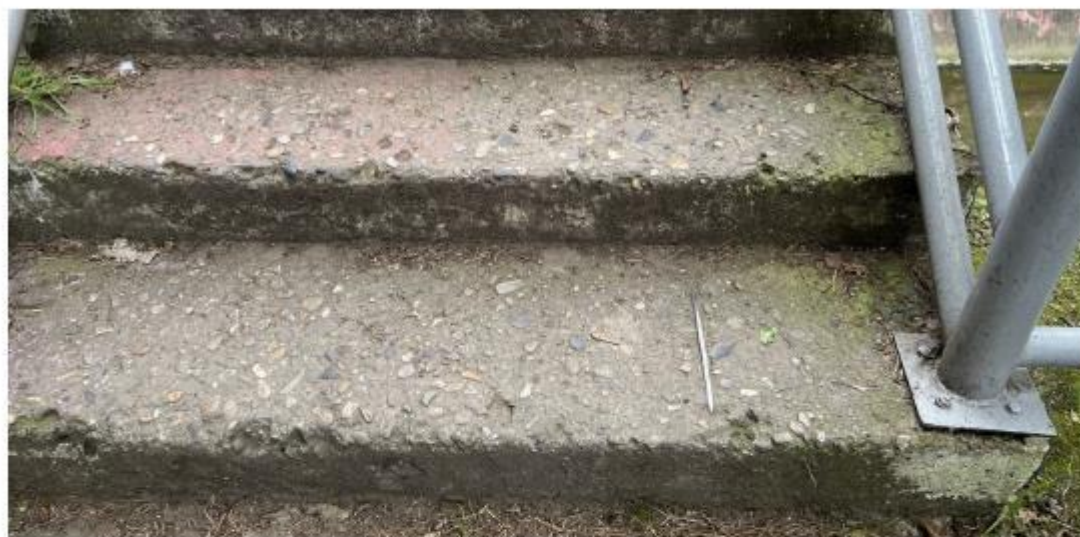
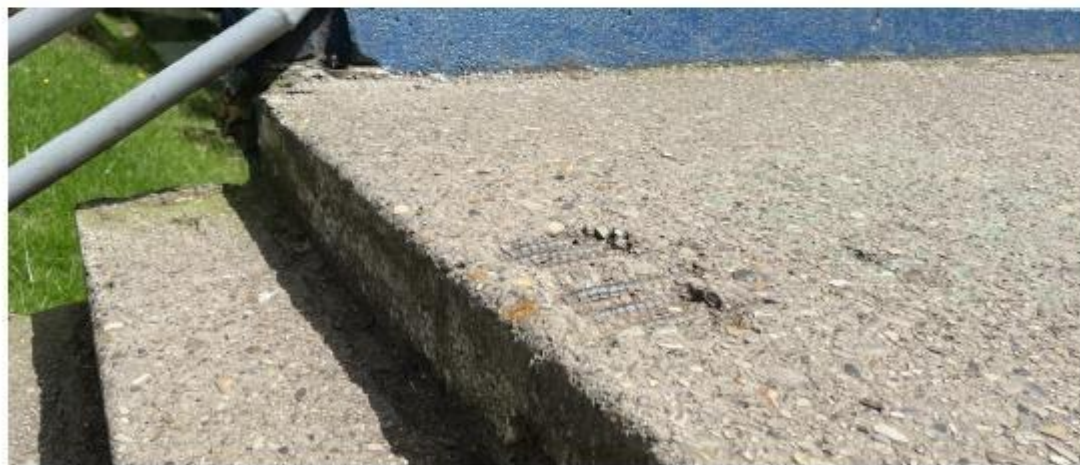
Se observa una exposición de unas barras de refuerzo en escaleras y tablero, así mismo la exposición del agregado.

- Se recomienda realizar un recubrimiento del refuerzo expuesto en la cara superior del tablero y escaleras con un mortero epóxico en calidad EUCOPATCH E de toxement o calidad equivalente, el recubrimiento debe quedar nivelado con el perímetro sin dejar resaltos.

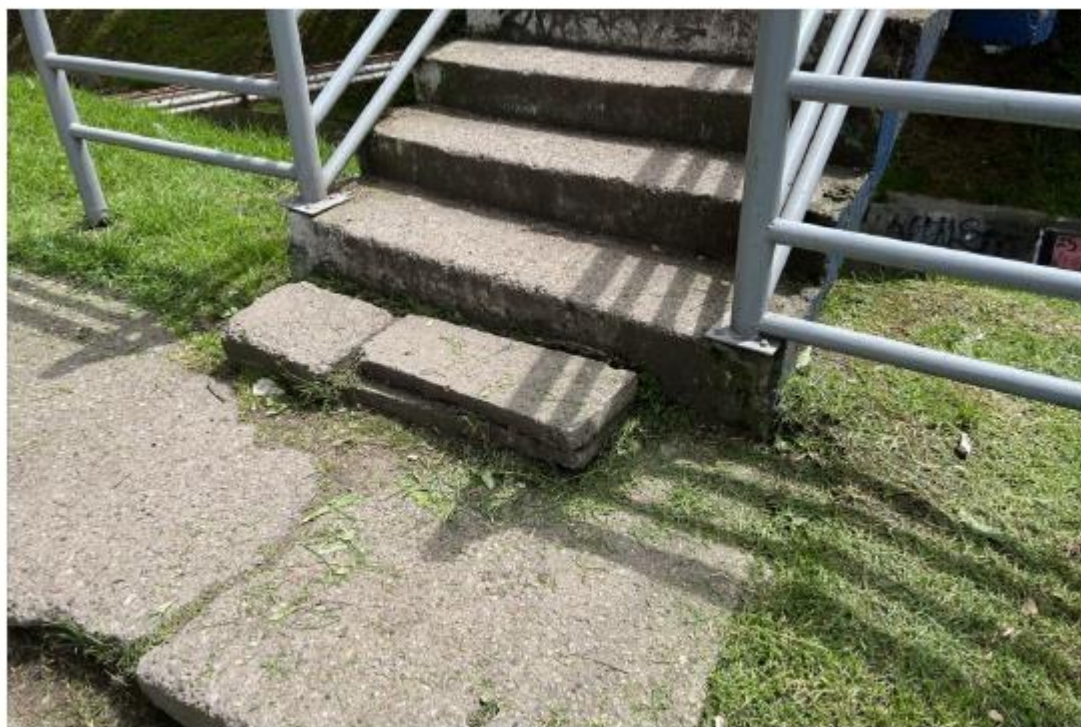
Pasos de escalera incompletos, anclajes de la baranda en aparente buen estado y perdida de sección de postes de barandas.

- Se recomienda la construcción de pasos de escalera incompletos.
- Reemplazo de barandas metálicas. En cuanto al cumplimiento del CCP-14, se puede considerar la siguiente alternativa de intervención que evitaría el reemplazo total de las barandas: Adicionar elementos horizontales metálicos que permitan tener espacios libres iguales o inferiores a los solicitados por el código. en relación a las cargas de diseño, no se han evidenciado deformaciones en los postes o anclajes sueltos por lo que se podría deducir conceptualmente que estos elementos han servido adecuadamente en los 20 años de uso y no sería necesario intervenir en tablero y bordillo del puente para anclar una nueva baranda.

- Mantenimiento de barandas. La pintura que fue aplicada por la comunidad debe ser retirada antes de realizar la preparación de superficie, protección a la corrosión y aplicación de acabado de acuerdo con

- Se recomienda proteger los postes de las esquinas e inicios de barandas con un recubrimiento en concreto para evitar su deterioro y pérdida de sección por orina de perro, este proceso deberá tener un detalle con sus especificaciones.

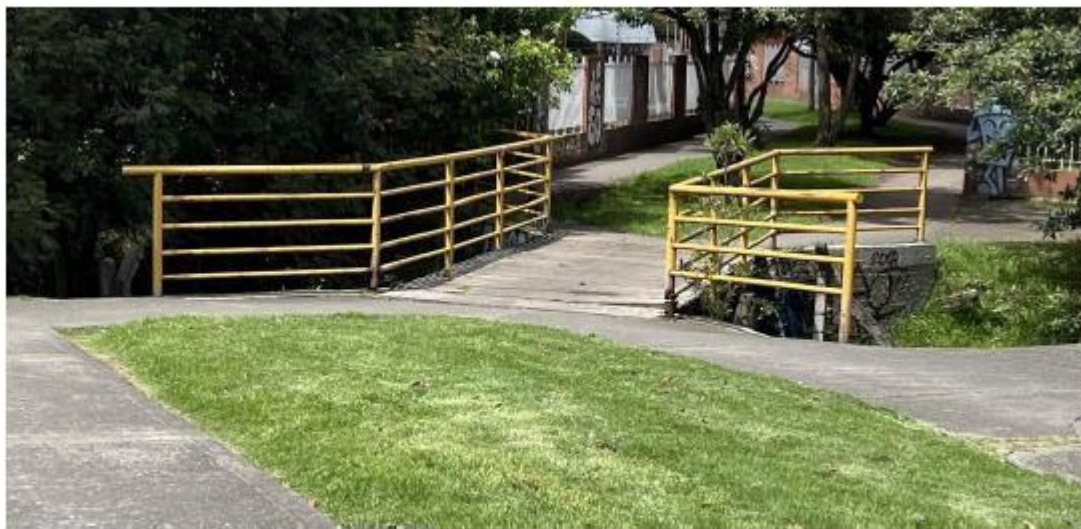
**d. PUENTE PK 24119482 (AVENIDA DE LAS QUINTAS CON CL 83A)**

Se trata de un puente peatonal con estructura en vigas metálicas y tablero en tablas de madera.

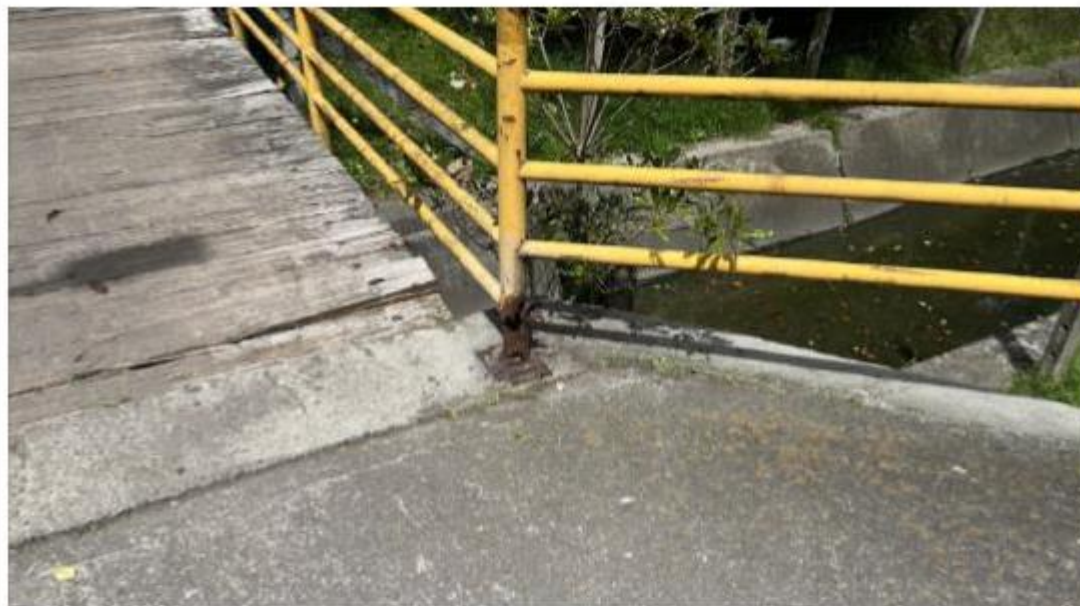
Pérdida de sección de los postes de las barandas por orina de perro, el resto de los elementos de las barandas en relativo buen estado a la vista.

- Se recomienda la instalación de guardapiés en las barandas para dar cumplimiento con el CCP-14, este elemento debe tener una altura mínima de 150 mm y puede ser en lámina.
- Mantenimiento de barandas. A las barandas se les debe realizar la preparación de superficie, protección a la corrosión y aplicación de acabado de acuerdo con la Especificación Técnica IDU 1212-18 - Protección de estructuras metálicas existentes fabricadas en acero al carbón no galvanizada.
- Se debe realizar el cambio de los postes metálicos que presentan pérdida de sección.

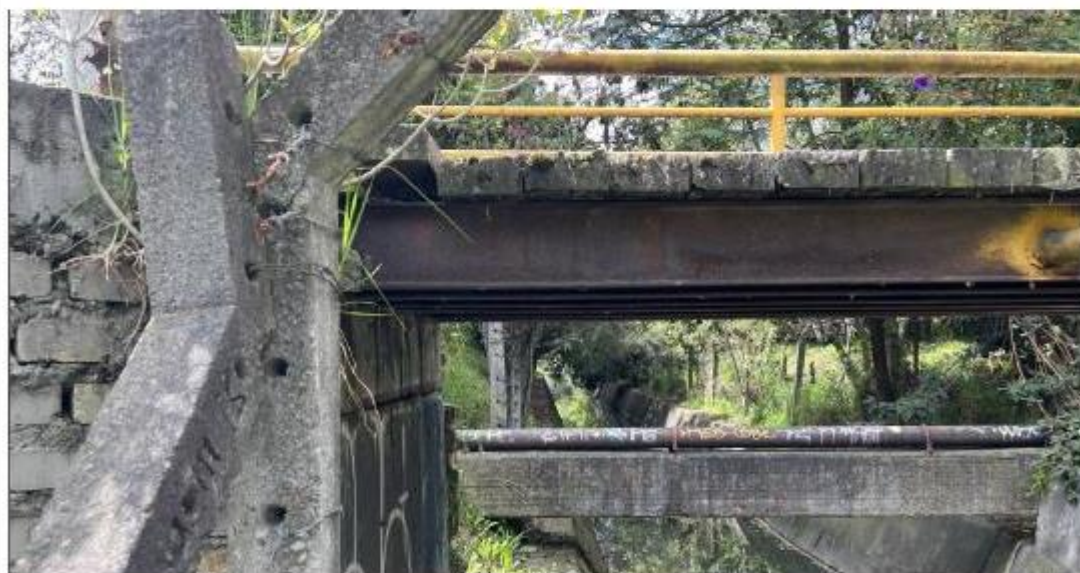
Vigas metálicas corroídas, pero sin deflexiones apreciables.

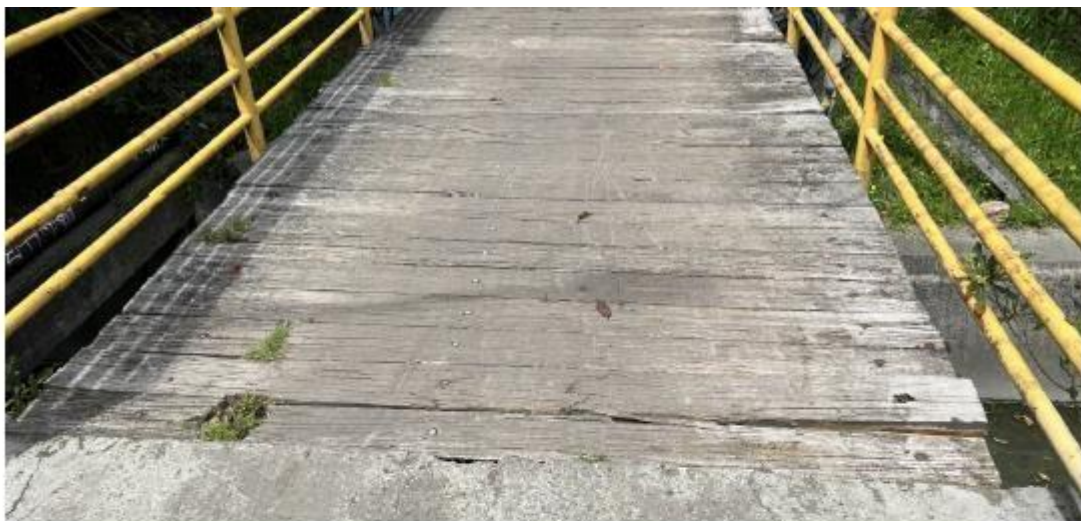
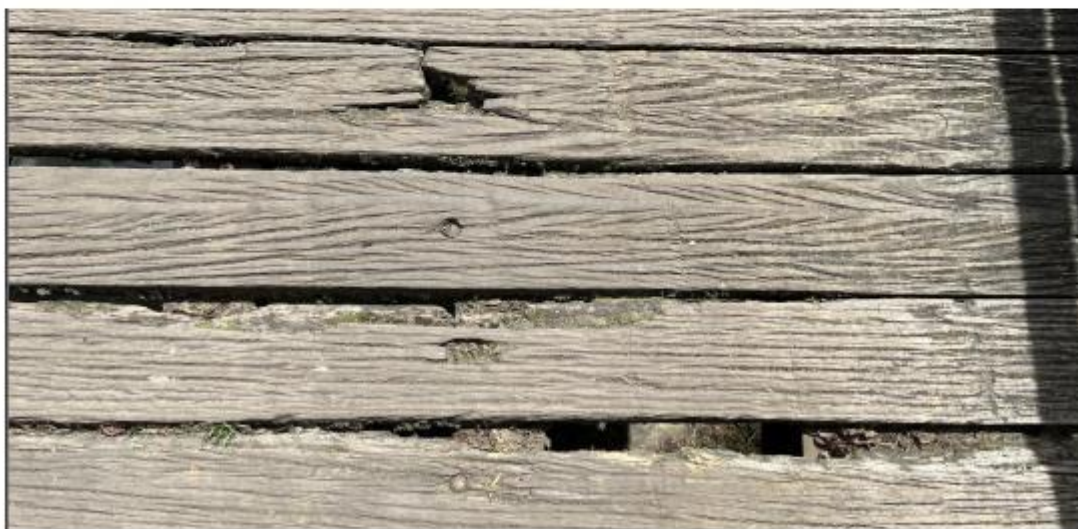
El tablero en tablas de madera se encuentra muy deteriorado.

- Se recomienda el cambio del tablero por elementos en aluminio o FRP (Plástico reforzado con fibra de vidrio), estos elementos deben tener una verificación de resistencia y peso igual o inferior a las tablas de madera.
- Pintura de vigas metálicas. En la estructura de celosía se debe realizar la preparación de superficie, protección a la corrosión y aplicación de acabado de acuerdo con la Especificación Técnica IDU 1212-18 - Protección de estructuras metálicas existentes fabricadas en acero al carbón no galvanizada.
- Pintura estructura en concreto. En los estribos se recomienda limpiar y proteger el concreto con pintura anti-grafiti.

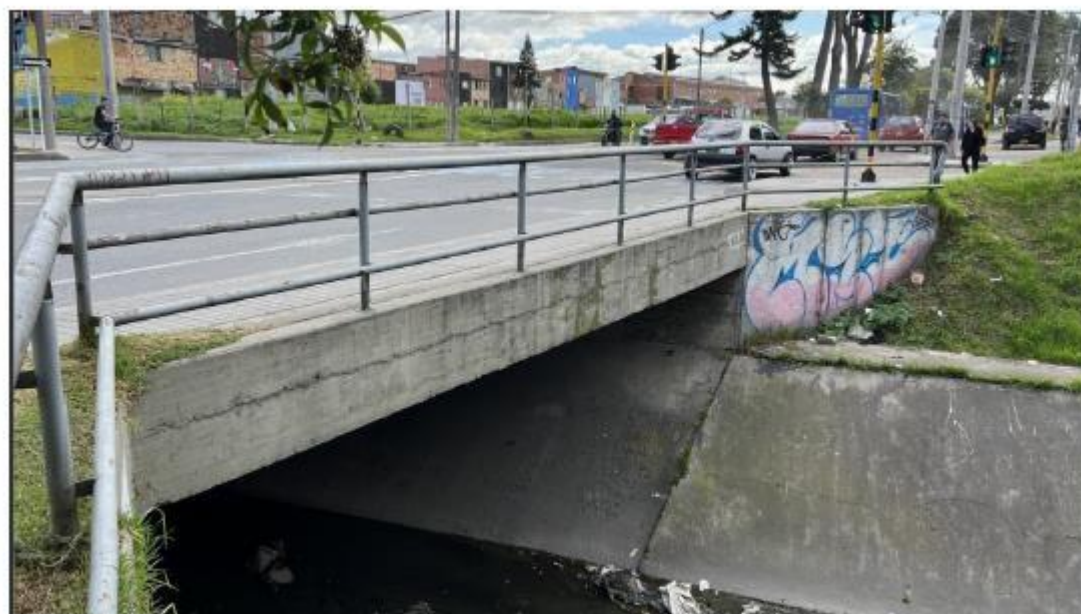
**e. PUENTE PK 24119302 (Avenida del Salitre con Avenida Longitudinal de occidente (AK 96))**

Es un puente vehicular tipo box coulvert.

- Reemplazo de Asfalto. En la marcación de la estructura del box en el pavimento se recomienda el reemplazo del asfalto de tal forma que quede nivelado, en principio no es recomendable instalar una junta de dilatación por el poco movimiento de la estructura y el poco resalto encontrado.

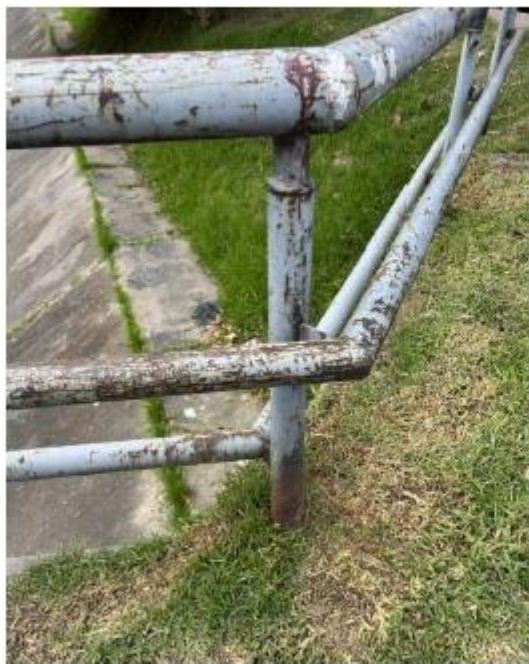
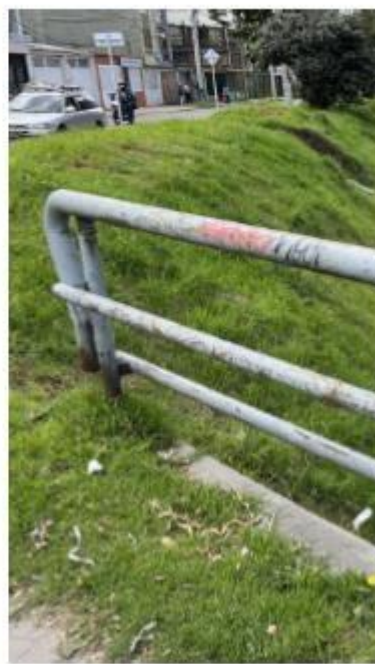
Los postes de las barandas presentan alta corrosión en las esquinas e inicios.

- Reemplazo de barandas metálicas. En cuanto al cumplimiento del CCP-14, se puede considerar la siguiente alternativa de intervención que evitaría el reemplazo total de las barandas: Adicionar elementos horizontales metálicos que permitan tener espacios libres iguales o inferiores a los solicitados por el código. en relación a las cargas de diseño, no se han evidenciado deformaciones en los postes o anclajes sueltos por lo que se podría deducir conceptualmente que estos elementos han servido adecuadamente en los 20 años de uso y no sería necesario intervenir en tablero y bordillo del puente para anclar una nueva baranda.

- Mantenimiento de barandas. A todas las barandas, incluyendo las que no cumplen con el código y son reemplazadas, se les debe realizar la preparación de superficie, protección a la corrosión y aplicación de acabado de acuerdo con la Especificación Técnica IDU 1212-18 - Protección de estructuras metálicas existentes fabricadas en acero al carbón no galvanizada. Así mismo, los postes metálicos con pérdidas de sección por corrosión deben ser reemplazados.

- Se recomienda proteger los postes de las esquinas e inicios de barandas con un recubrimiento en concreto para evitar su deterioro y perdida de sección por orina de perro, este proceso deberá tener un detalle con sus especificaciones.

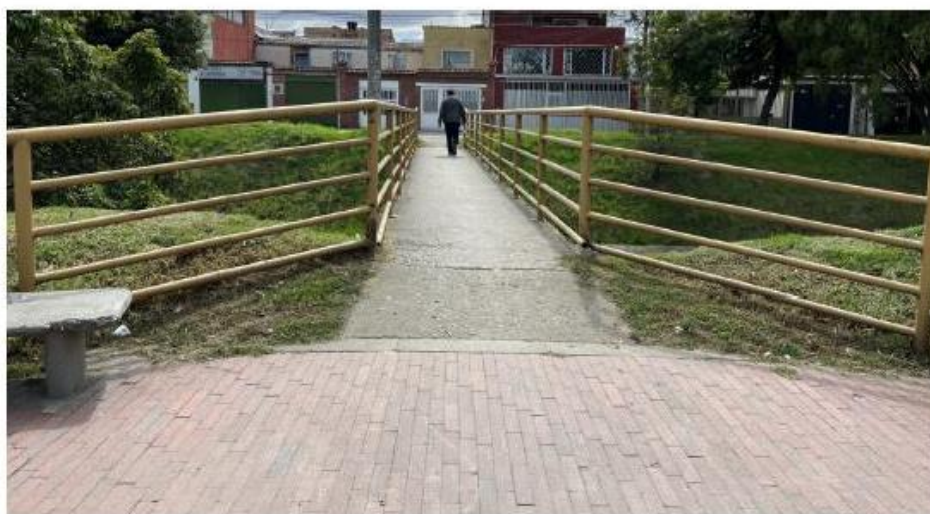
**f. PUENTE PK 24119403 (CL 66A con KR 97)**

Es un puente peatonal en concreto reforzado en dos vigas.

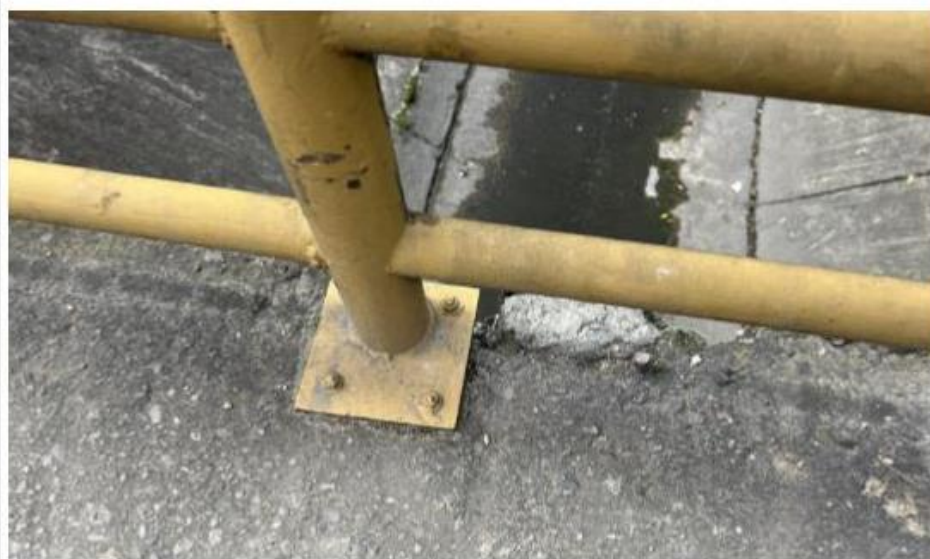
Desprendimiento del concreto en zonas de anclajes de barandas.

- Se recomienda hacer la reparación del desprendimiento del concreto en el bordillo, tablero y hormigoneo en vigas con una limpieza, aplicación de puente de adherencia sika-Prime 32 o calidad equivalente y mortero de reparación sika-Repair 220 o calidad equivalente.

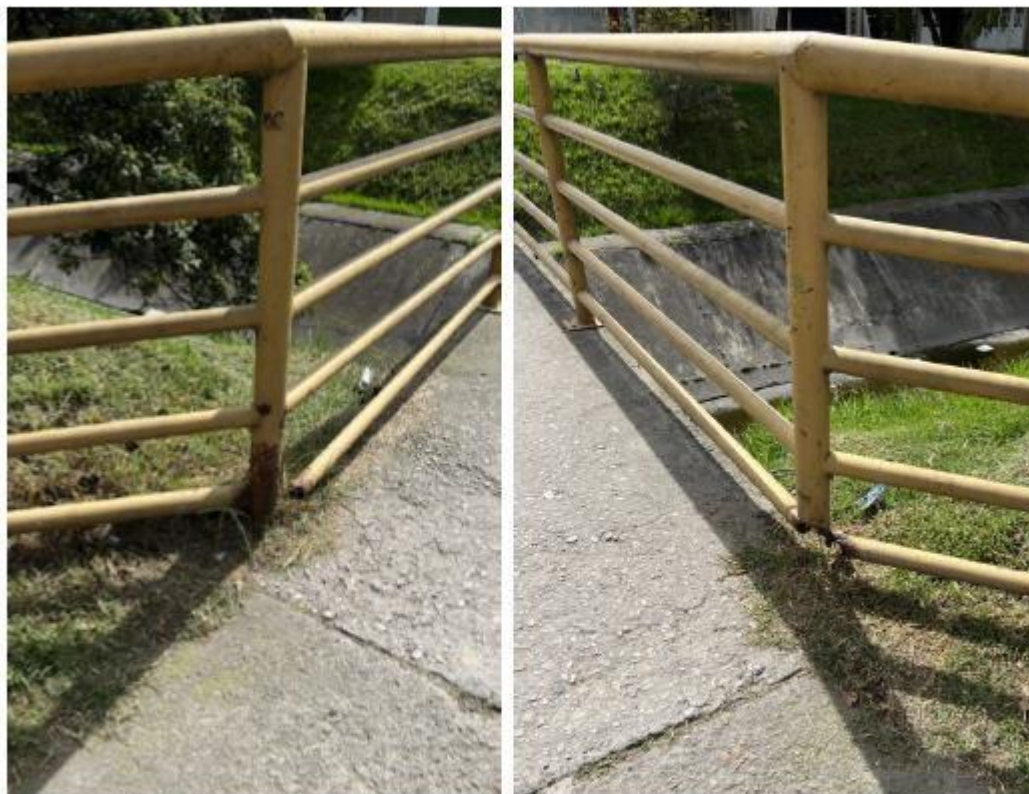
Pérdida de sección parcial y total en los postes de las esquinas debido a la orina de perro.

- Mantenimiento de barandas. A todas las barandas, se les debe realizar la preparación de superficie, protección a la corrosión y aplicación de acabado de acuerdo con la Especificación Técnica IDU 1212-18 - Protección de estructuras metálicas existentes fabricadas en acero al carbón no galvanizada. Así mismo, los postes metálicos con pérdidas de sección por corrosión deben ser reemplazados.

- Se recomienda proteger los postes de las esquinas e inicios de barandas con un recubrimiento en concreto para evitar su deterioro y pérdida de sección por orina de perro, este proceso deberá tener un detalle con sus especificaciones.

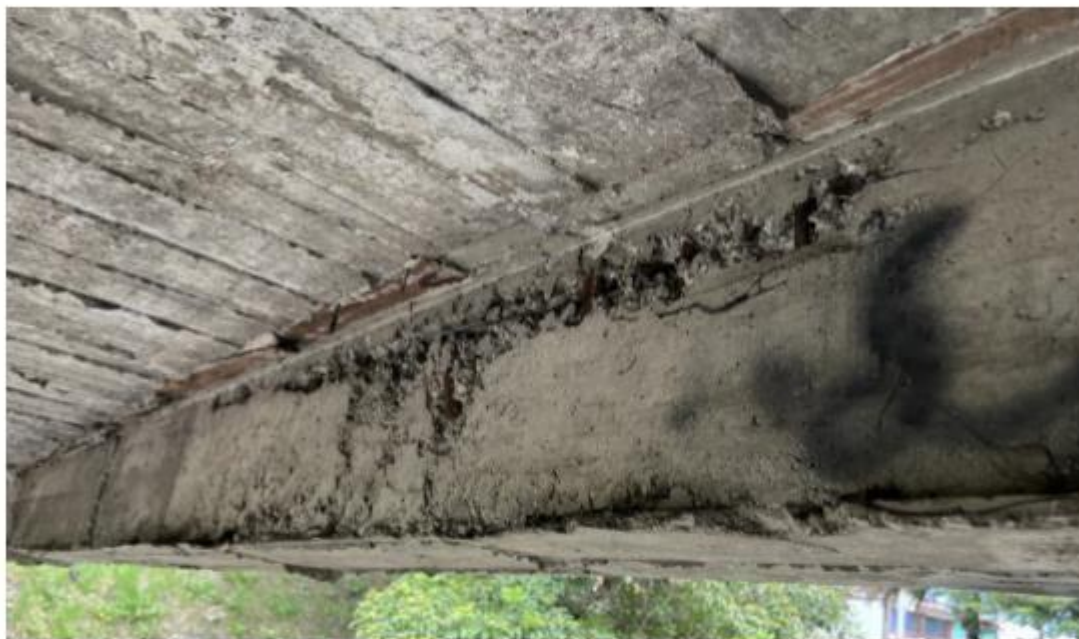
Hay tramos de vigas con patologías en el recubrimiento del acero de refuerzo producidas durante la construcción.

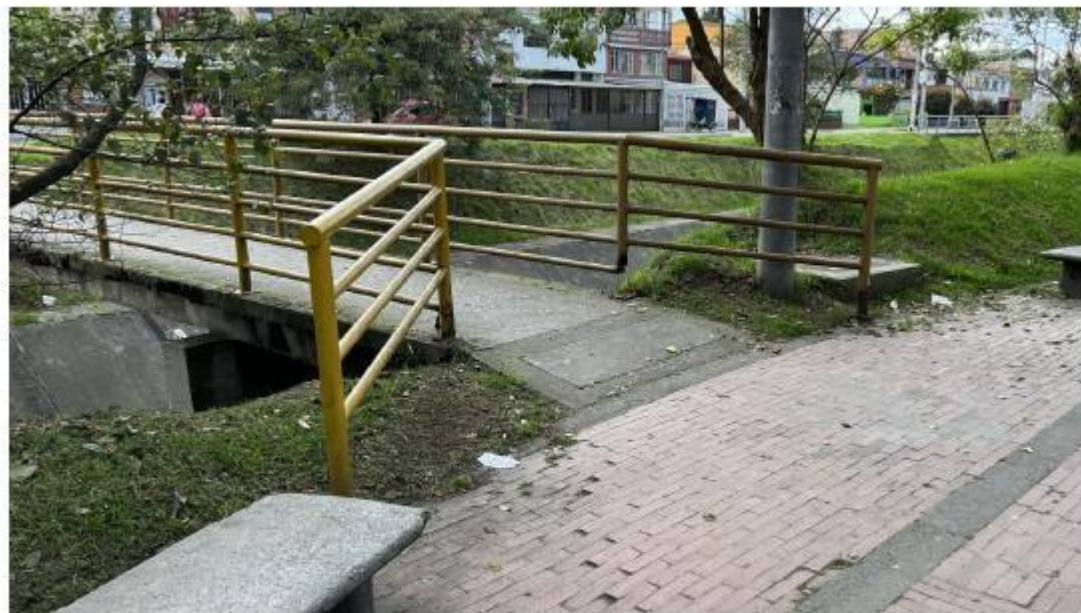
**g. PUENTE PK 24119402 (CL 66A con KR 98)**

Es un puente peatonal en concreto reforzado en dos vigas, muy similar al puente 07.

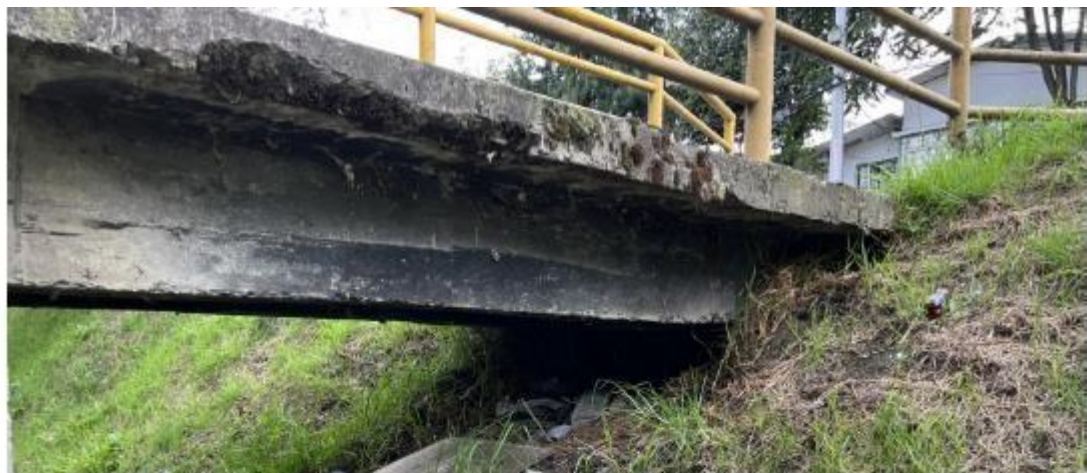
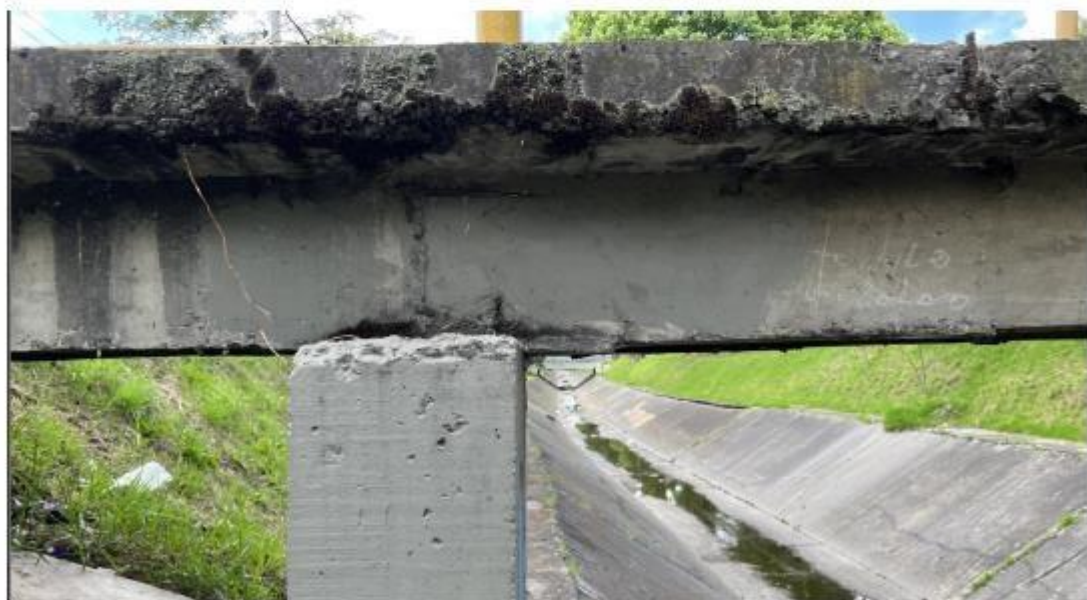
Se observan desprendimientos de concreto en el tablero y materia orgánica.

- Se recomienda hacer la reparación del desprendimiento del concreto en el bordillo, tablero y hormigoneo en vigas con una limpieza, aplicación de puente de adherencia sika-Prime 32 o calidad equivalente y mortero de reparación sika-Repair 220 o calidad equivalente.
- Pintura estructura en concreto. En los estribos se recomienda limpiar y proteger el concreto con pintura anti-grafiti

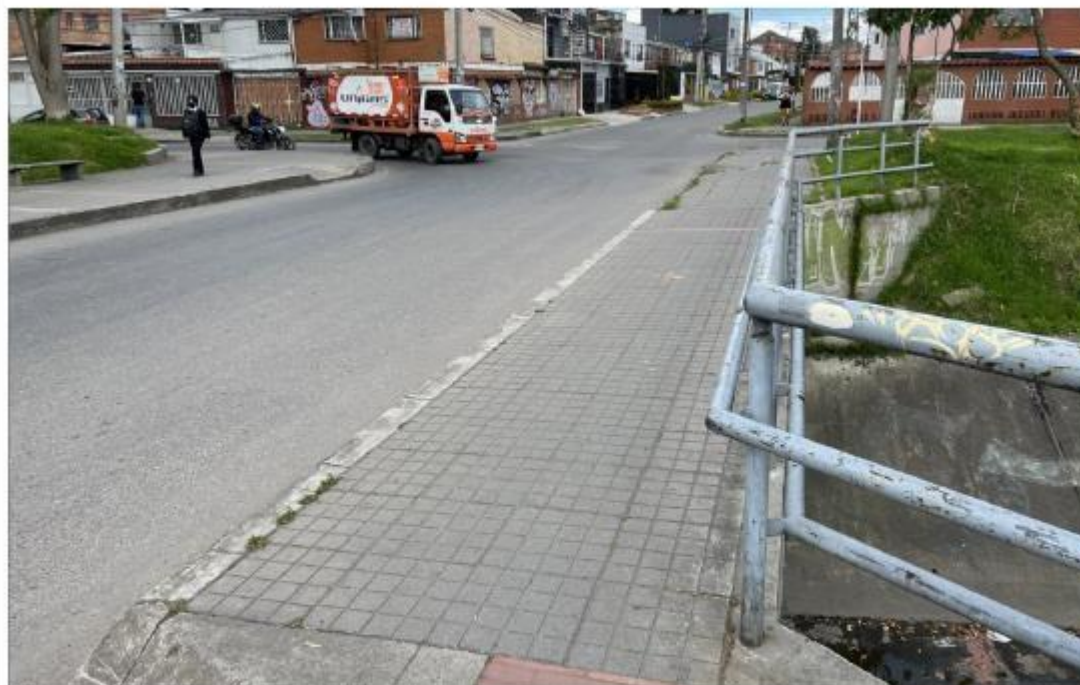
**h. PUENTE PK 24119351 (CL 66A con KR 98A)**

Es un puente vehicular en estructura tipo Box Coulvert.

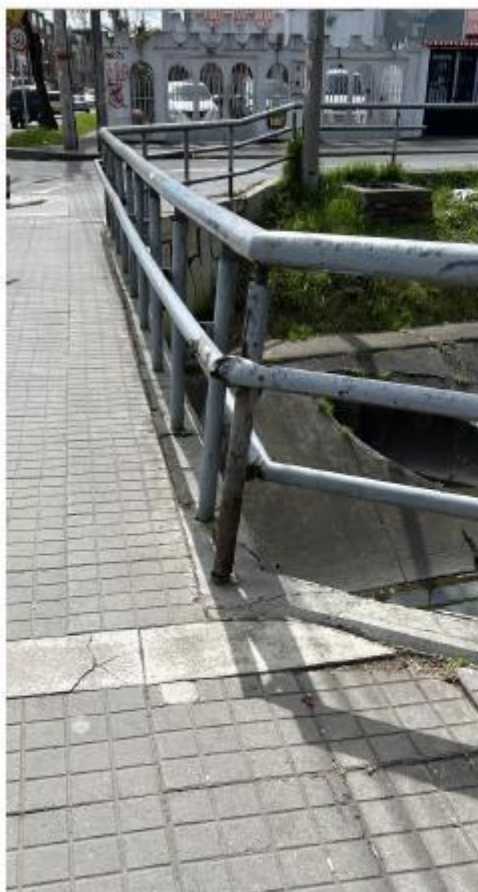
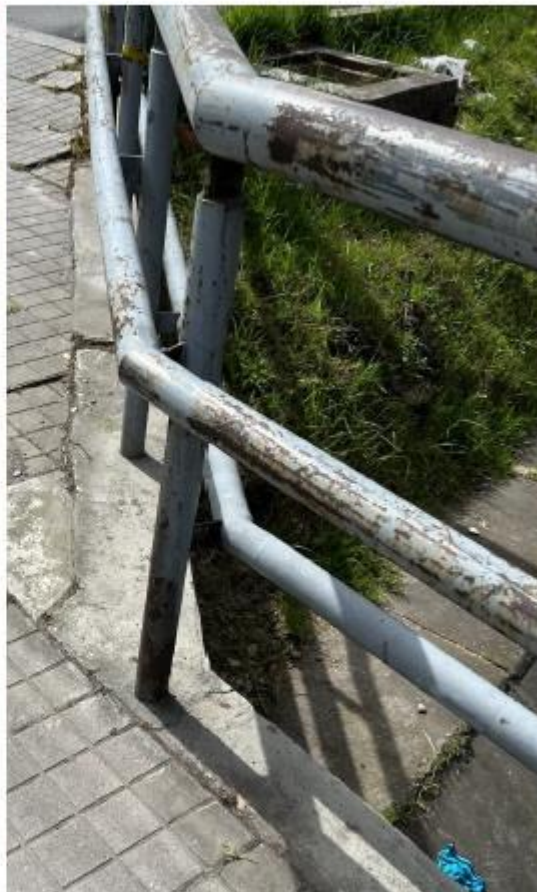
En las esquinas de las barandas se encuentra alta corrosión o pérdida de sección de los postes.

- Reemplazo de barandas metálicas. En cuanto al cumplimiento del CCP-14, se puede considerar la siguiente alternativa de intervención que evitaría el reemplazo total de las barandas: Adicionar elementos horizontales metálicos que permitan tener espacios libres iguales o inferiores a los solicitados por el código. en relación a las cargas de diseño, no se han evidenciado deformaciones en los postes o anclajes sueltos por lo que se podría deducir conceptualmente que estos elementos han servido adecuadamente en los 20 años de uso y no sería necesario intervenir en tablero y bordillo del puente para anclar una nueva baranda.

- • Mantenimiento de barandas. A todas las barandas, incluyendo las que no cumplen con el código y son reemplazadas, se les debe realizar la preparación de superficie, protección a la corrosión y aplicación de acabado de acuerdo con la Especificación Técnica IDU 1212-18 - Protección de estructuras metálicas existentes fabricadas en acero al carbón no galvanizada. Así mismo, los postes metálicos con pérdidas de sección por corrosión deben ser reemplazados.

- Se recomienda proteger los postes de las esquinas e inicios de barandas con un recubrimiento en concreto para evitar su deterioro y pérdida de sección por orina de perro, este proceso deberá tener un detalle con sus especificaciones.

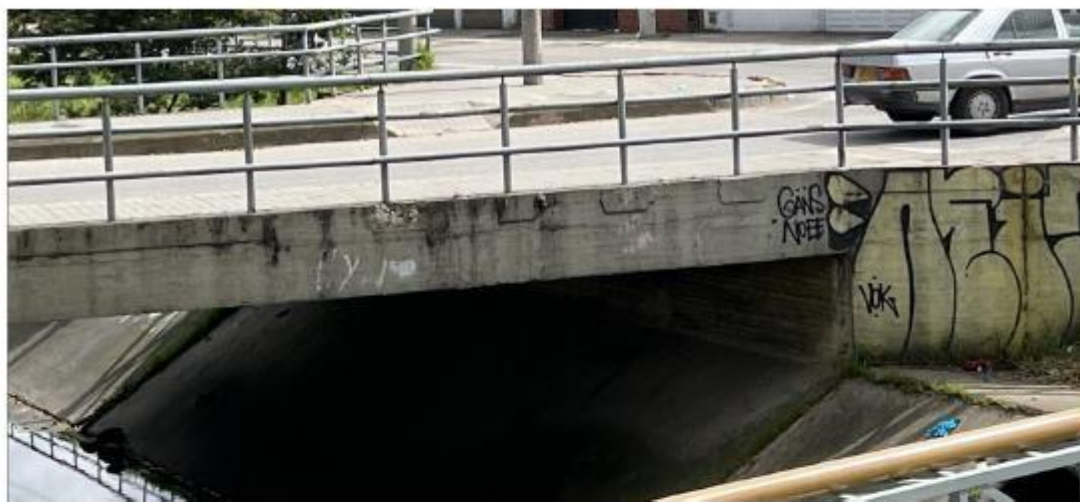
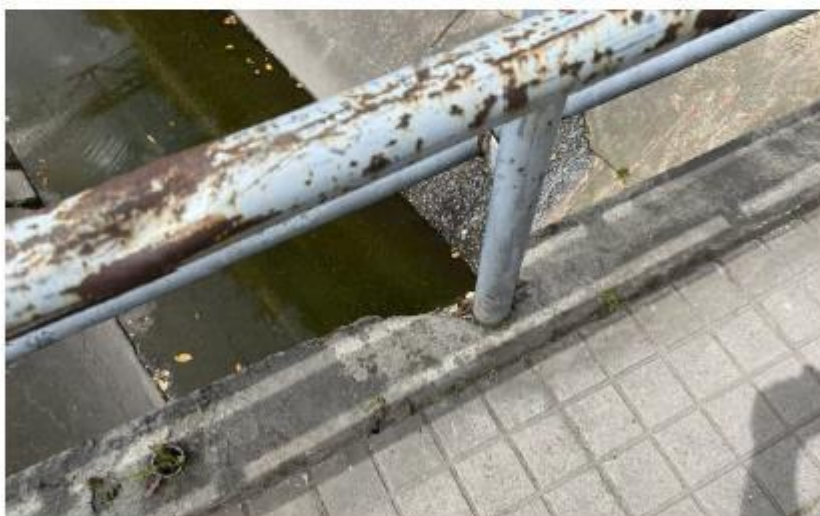
Se encontraron desprendimientos del concreto en las zonas de anclajes de barandas.

- Se recomienda hacer la reparación del desprendimiento del concreto en los anclajes de los postes de las barandas con refuerzo anclado con epóxico, aplicación de puente de adherencia sika-Prime 32 o calidad equivalente y mortero de reparación sika-Repair 220 o calidad equivalente.

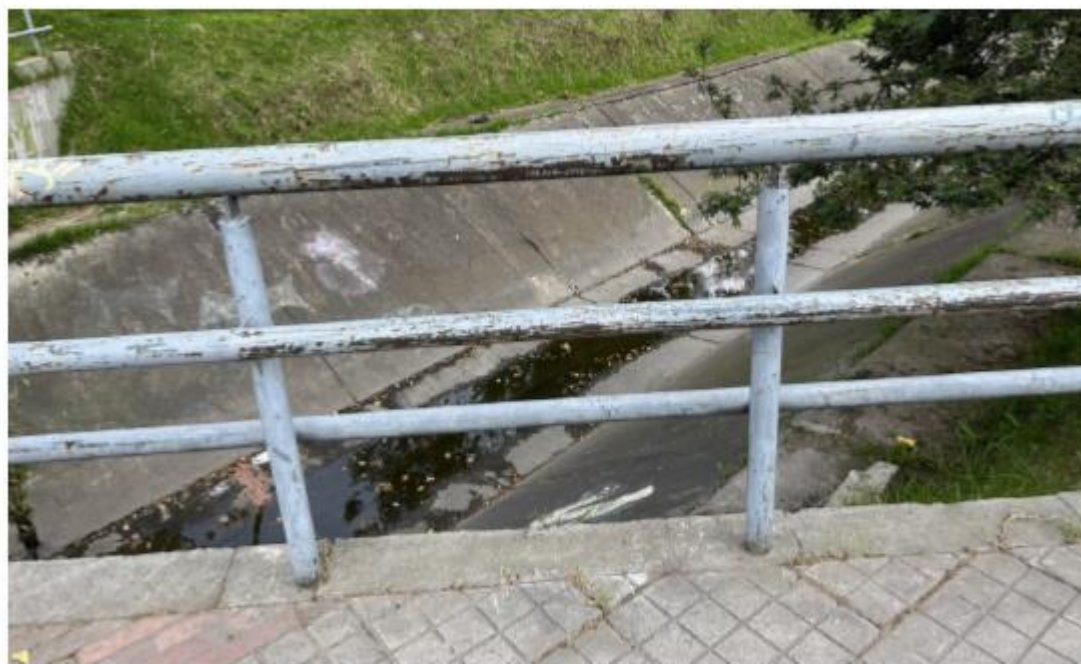
No se observan elementos de las barandas con corrosión apreciable.
